# DØNNEFJORD KIRKE

Rapport fra renovering 2005

### **3. FAGLIG RAPPORT**

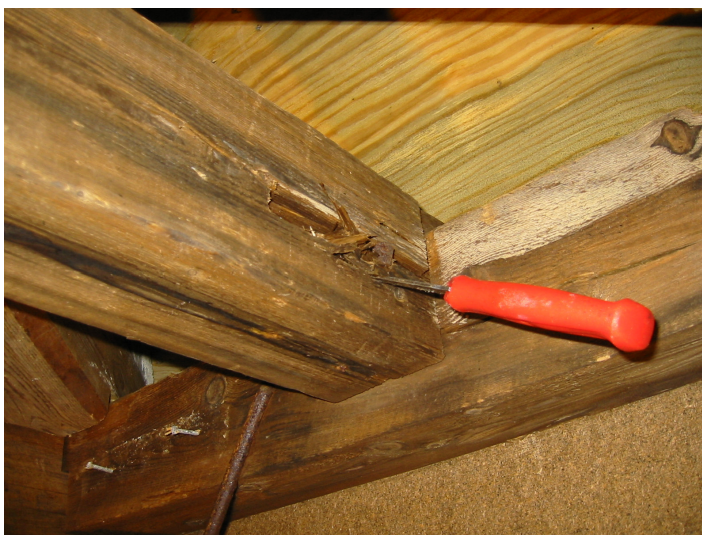
Bilde 1: Råteskade i konstruksjon (Foto: G. B.).

I tårnet skiftet vi ut ca. 10m 4"x5" malmfuru (5m hovedsvill samt 5m konstruksjon).

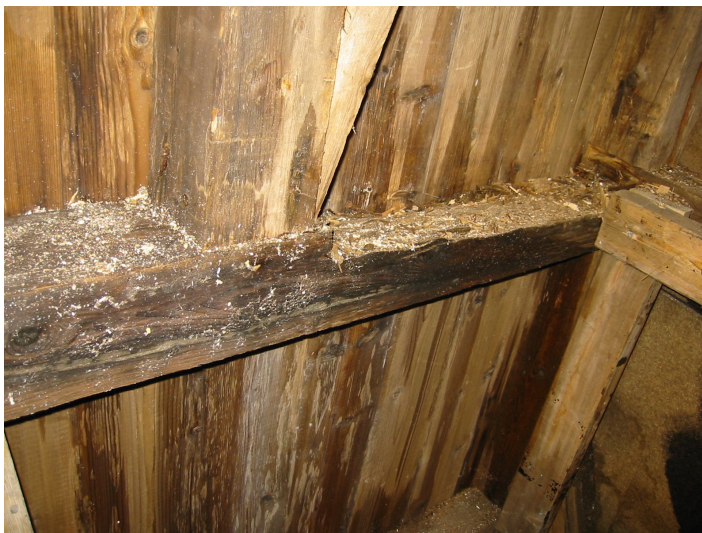
Bilde 2: Råteskade i hovedsvill, tårn (Foto: G. B.).

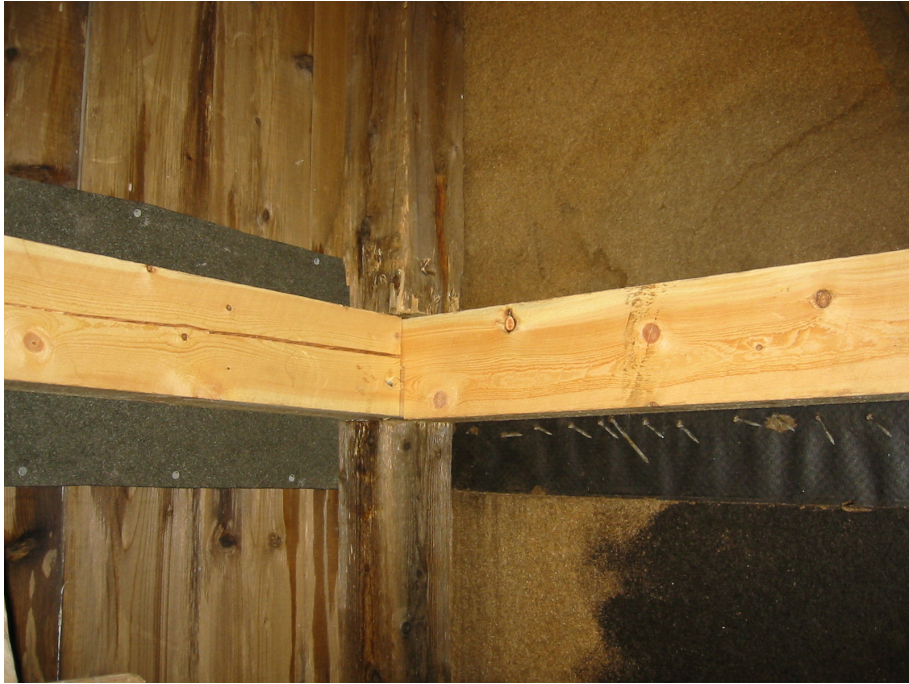
**Bilde 3: Ny svill i tårn (Foto: G. B.).**

Pappen bak svillen ble lagt for å unngå kontakt med kledningen. Kledningen var svært dårlig og våt. Gulvet i tårnet ble fjernet slik at vi kunne skifte svillen (Bilde 4)

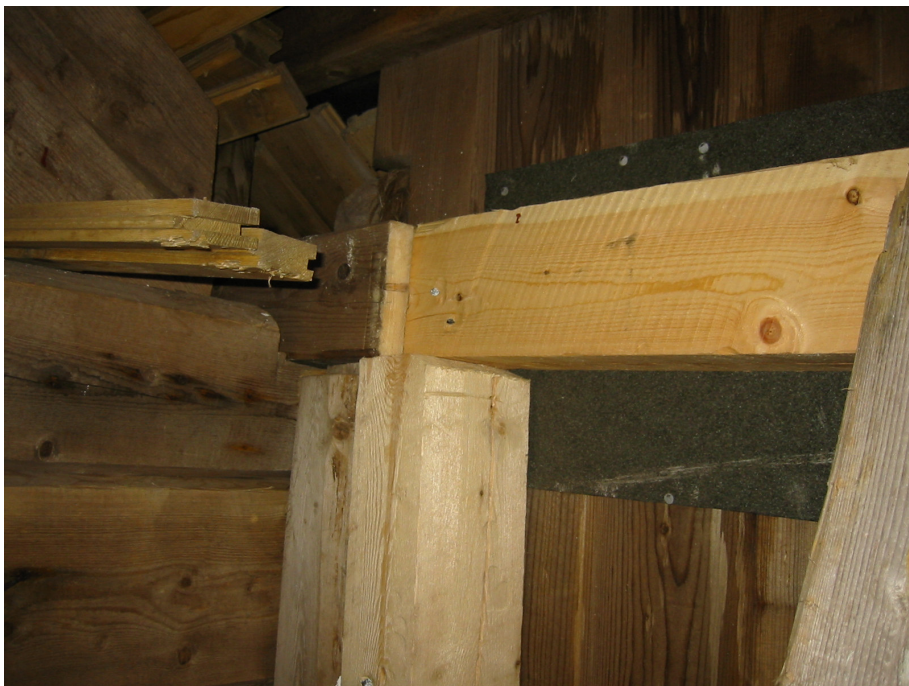
**Bilde 4: Ny svill i tårnet (Foto: G. B.).**

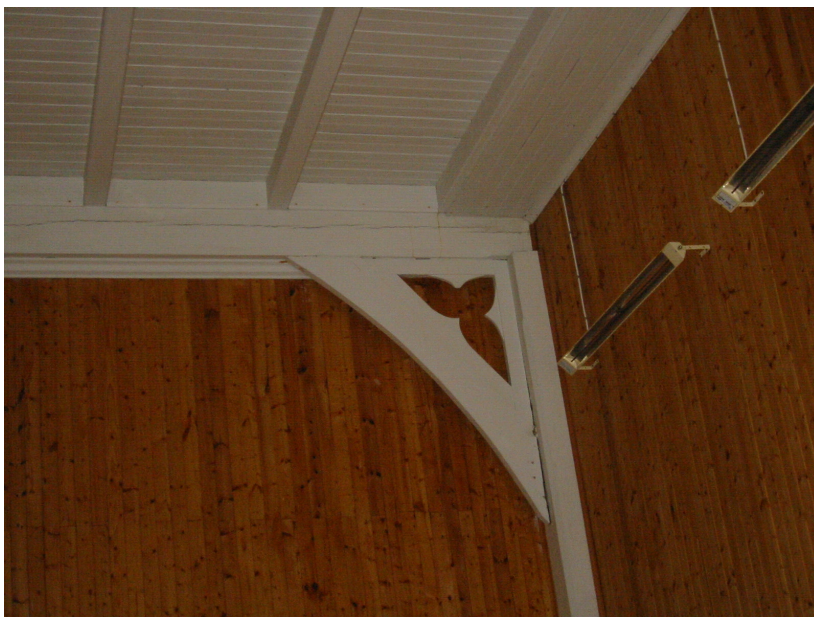
Bilde 5: Hjørnepynt (Foto: G. B.).

To av hjørnepyntene ble rettet opp og festet.

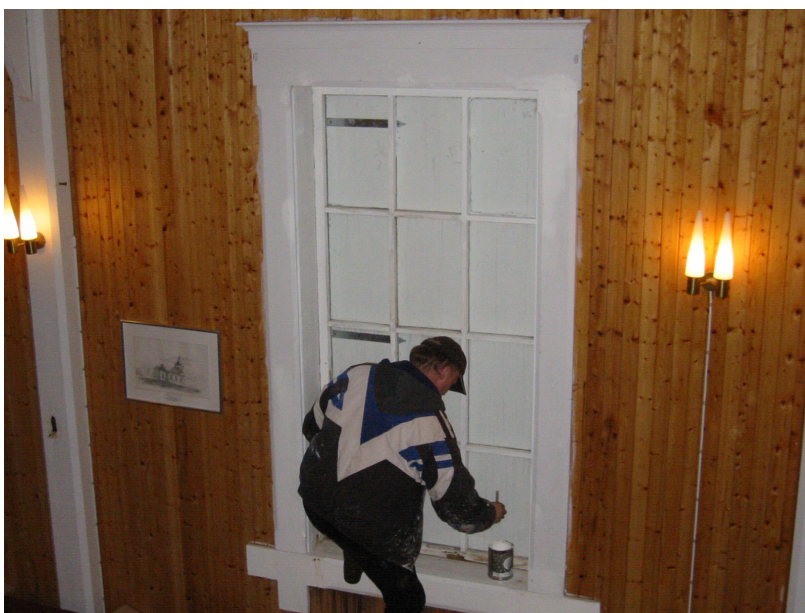
Bilde 6: Siksten maler vindu (Foto: G. B.).

Det ble ikke skiftet vindu denne gangen, de ble skrapet og malt. Avdekking av innerpanel under vindu i sør ble ikke gjort. Det viser seg å være en gammel lekkasje.

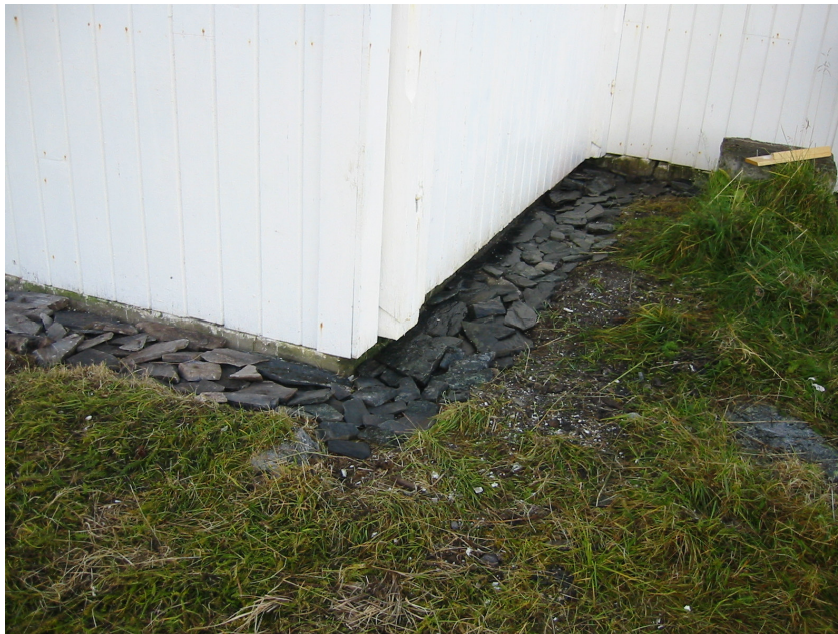
Bilde 7: Steinsetting rundt grunnmur (Foto: G. B.).

Det ble fjernet ca. 40 cm. av torven rundt hele kirka, deretter ble området steinsatt. Muren ble meislet slik at det ble fall fra panel.

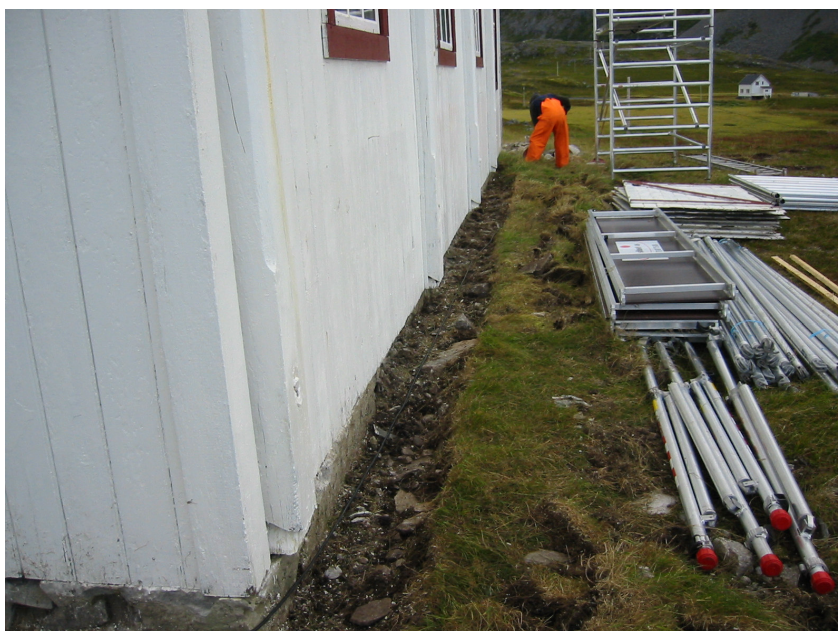
Bilde 8: Grøfting før steinsetting (Foto: G. B.).

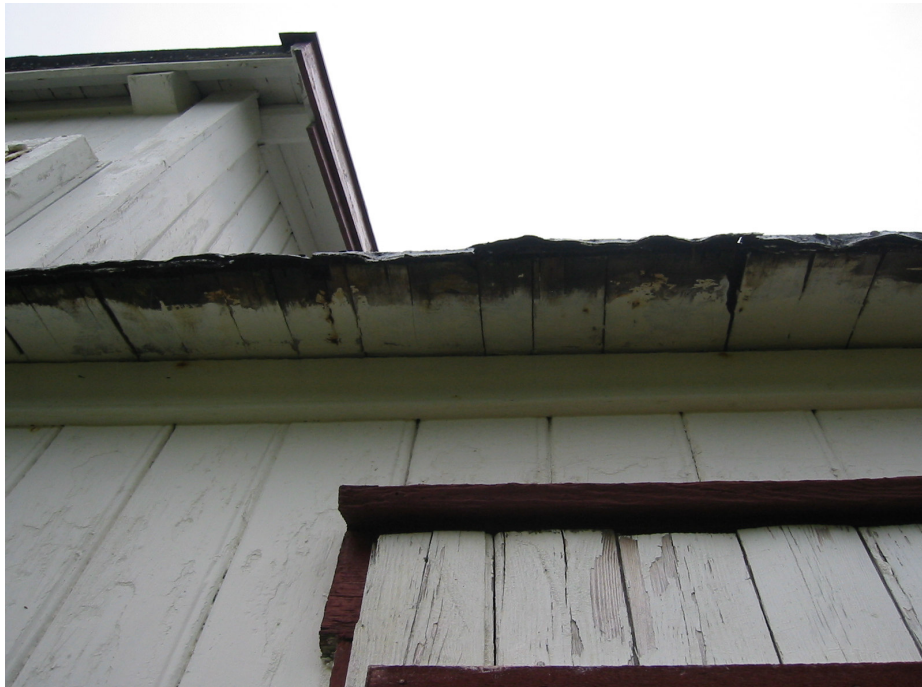
**Bilde 9: Gammelt takutstikk (Foto: G. B.).**

Endeveden på alle de takene som ikke var tekket ble skiftet ut .Bildene viser gammelt og nytt tak.

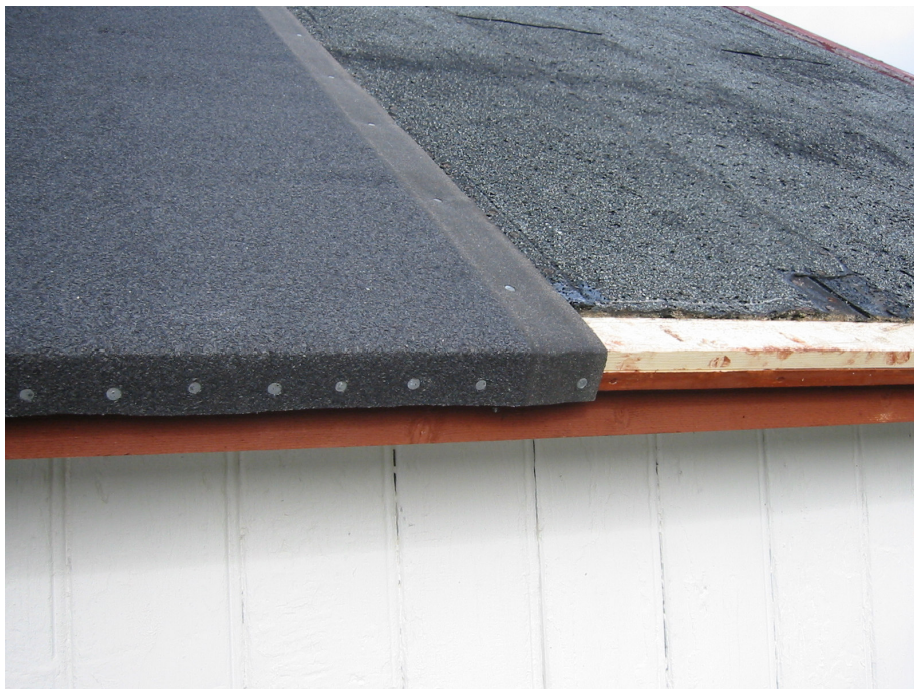
**Bilde 10: Gammelt og ny taktekking (Foto: G. B.).**

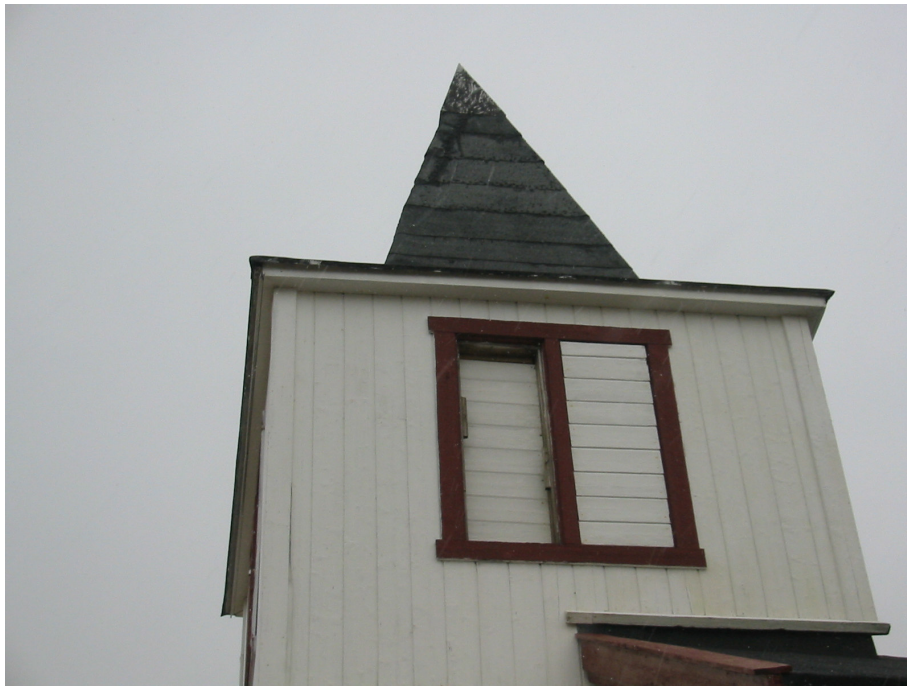
**Bilde 11: Gammelt tårn (Foto: G. B.).**

Tårnet ble tekket og vi skiftet ut fire stk. tårnluker. Noe rammeved i lukeåpningene ble også skiftet, det gjorde lukene tettere. Bildene viser tårnet før og etter utbedring.

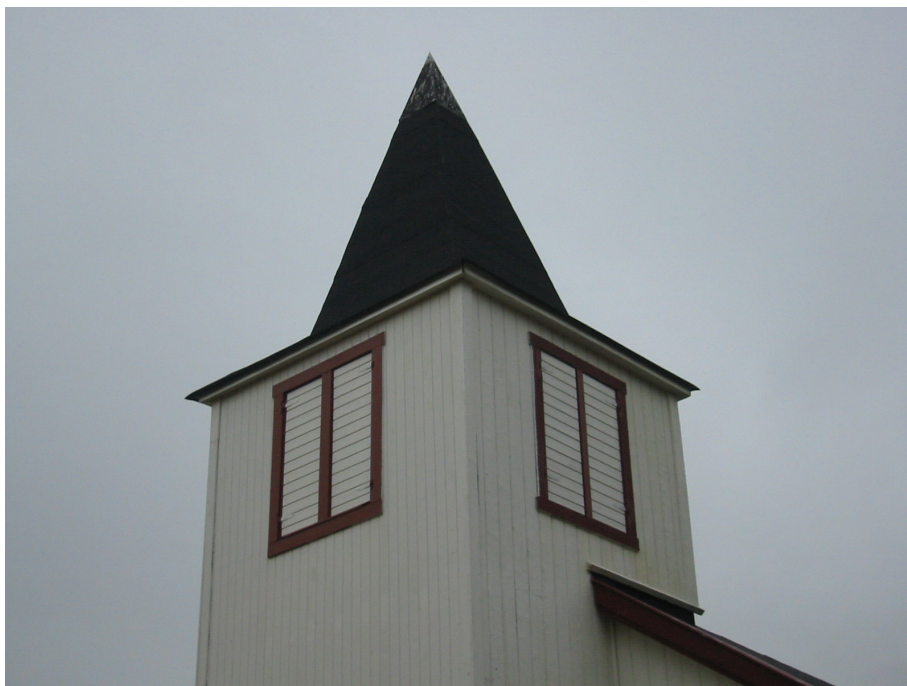
**Bilde 12: Nytt tårn (Foto: G. B.).**

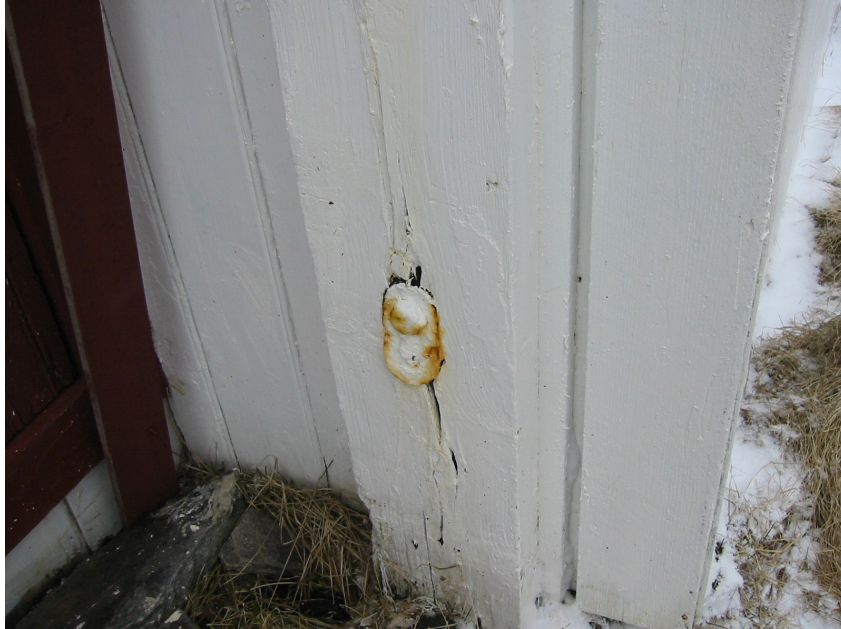
**Bilde 13: Bolt i gammel hovedstav (Foto: G. B.).**

Det ble skiftet ut 2.8m. hovedstav. Staven ble lasket og plugget. Boltene ble gjenbrukt.

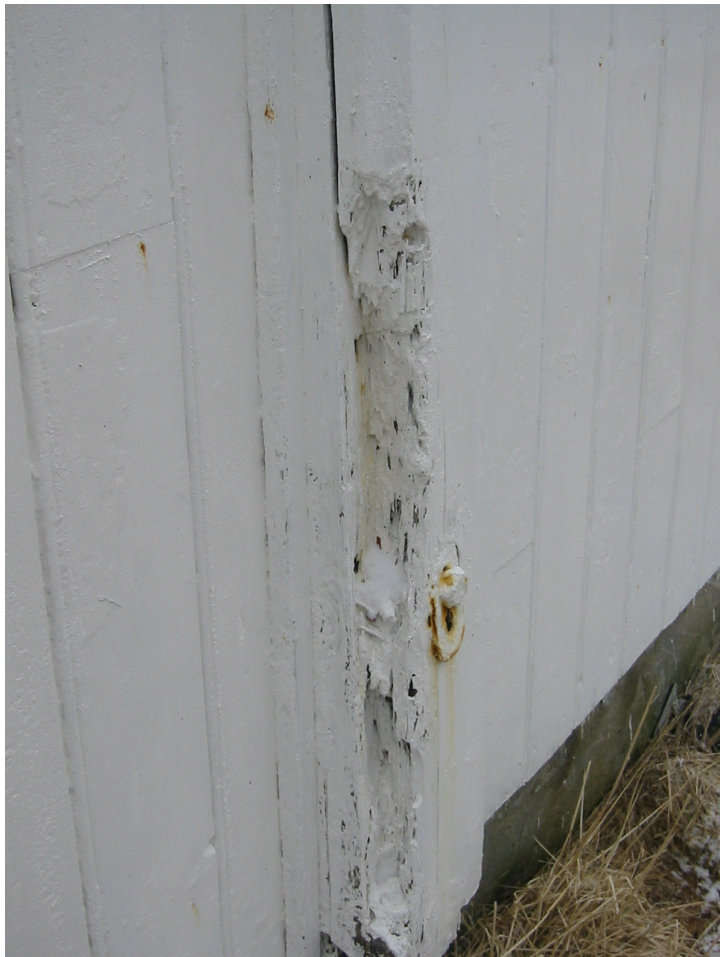
**Bilde 14: Råteskade i gammel hovedstav (Foto: G. B.).**

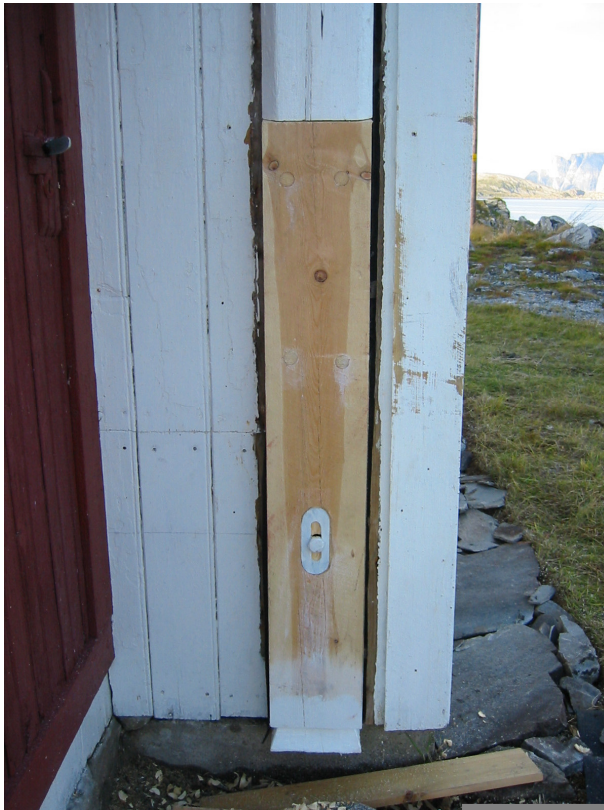
**Bilde 15: Ny hovedstav (Foto: G. B.).**

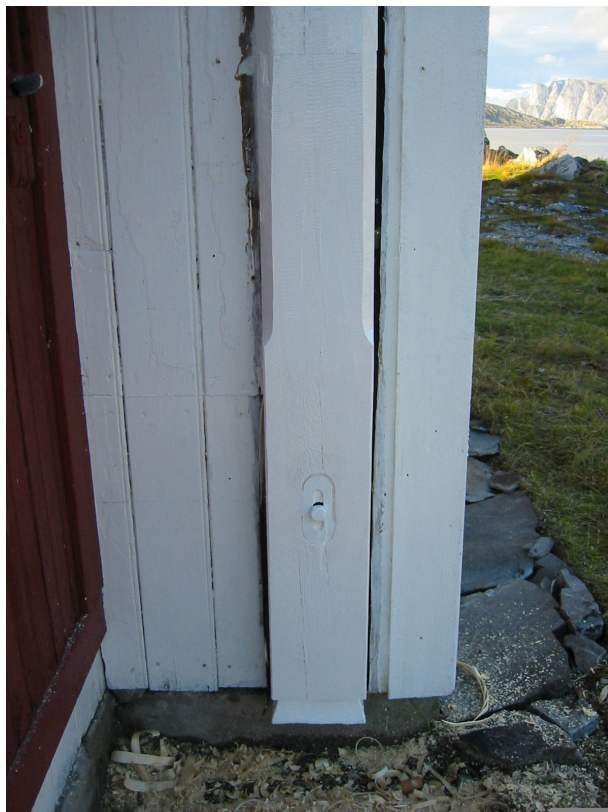
**Bilde 16: Ferdig utbedret (Foto: G. B.).**

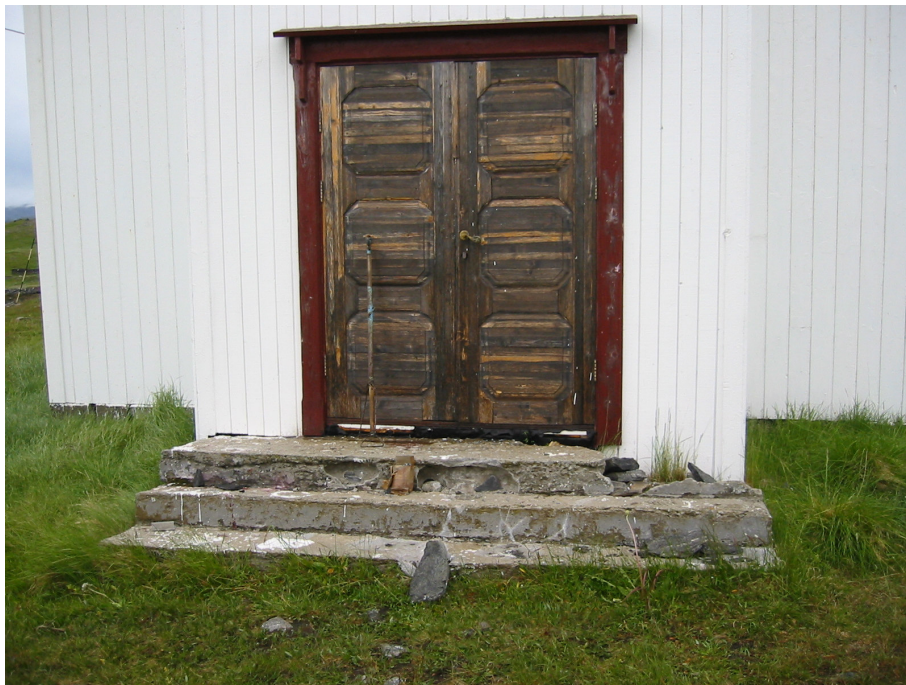
**Bilde 17: Hoveddør før utbedring (Foto: G. B.).**

Døra var preget av lite vedlikehold, vi måtte bygge lemmer slik at den kunne overleve noen år til. Lemmene er hengslet og kan lett løftes av.

Hoveddøra ble smurt og justert . Det ble montert blikk i underkant av døra og ut på sidene, av den grunn at det ikke var noe panel på den ene siden.

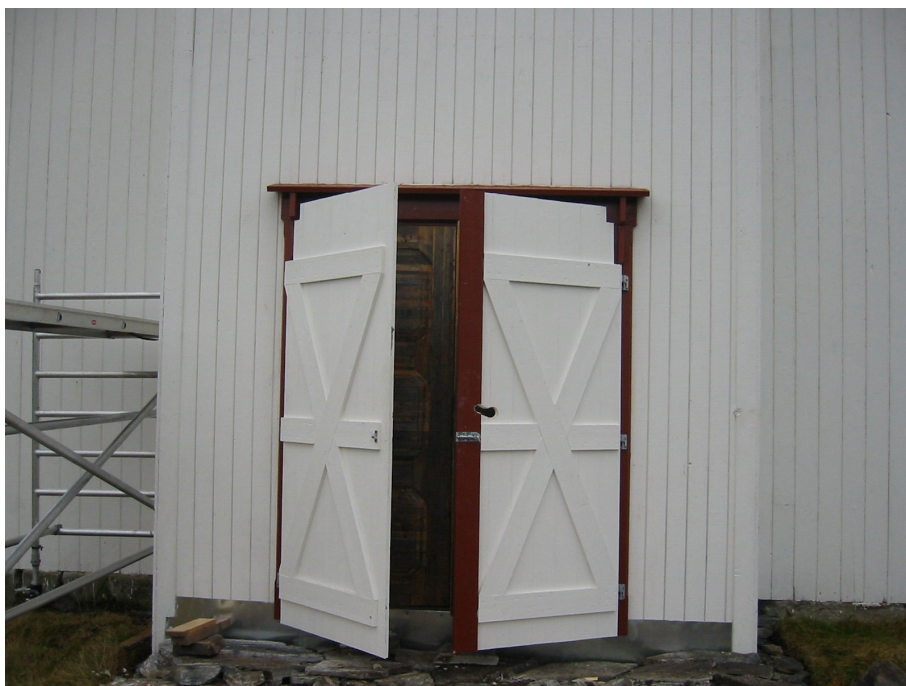
**Bilde 18: Hoveddør etter utbedring (Foto: G. B.).**

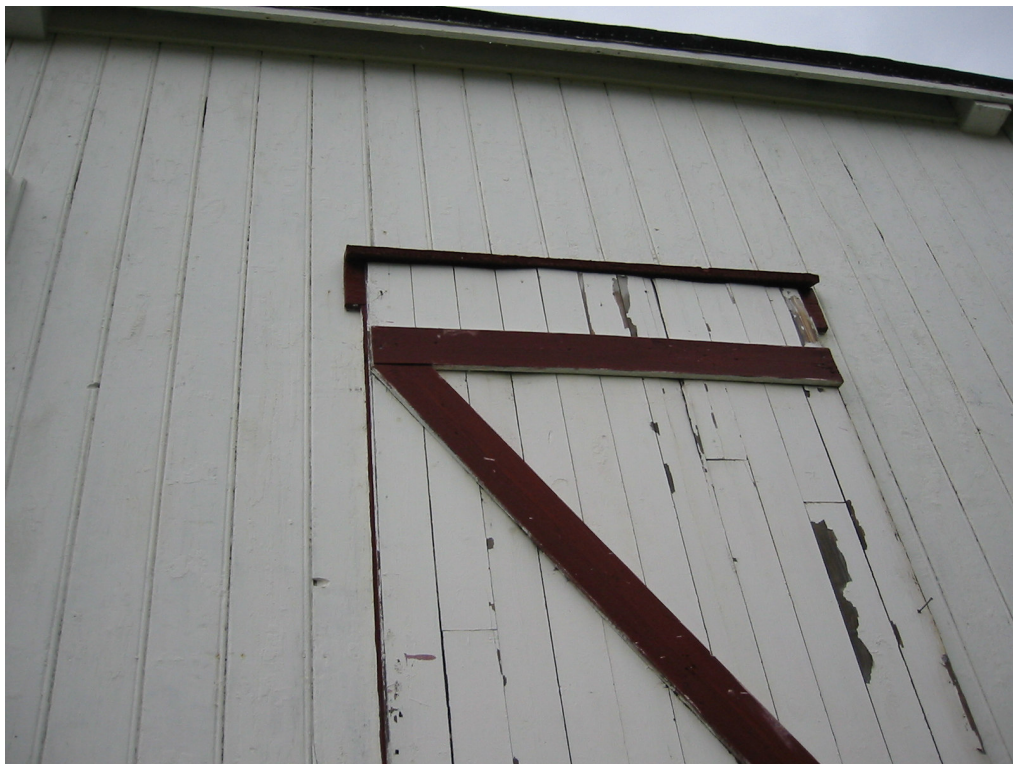
**Bilde 19: Gamle vinduslemmer (Foto: G. B.).**

Det ble laget nye vinduslemmer med hengsler og festeanordning slik at de er enkle å lukke og åpne

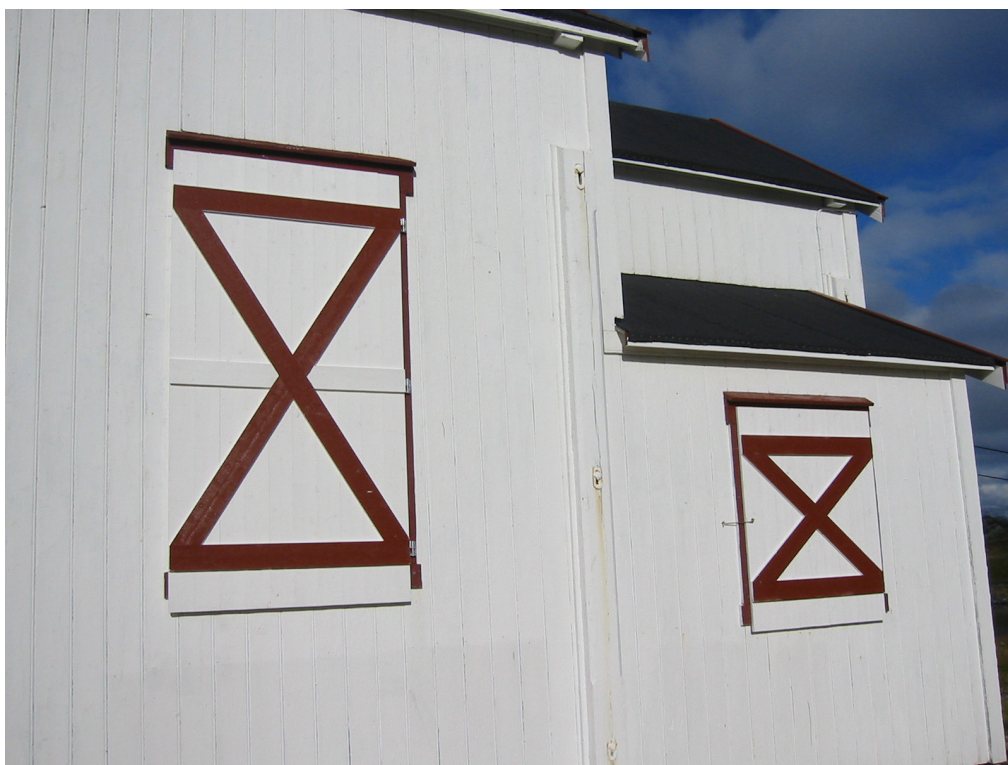
**Bilde 20: Nye vinduslemmer, lukket (Foto: G. B.).**

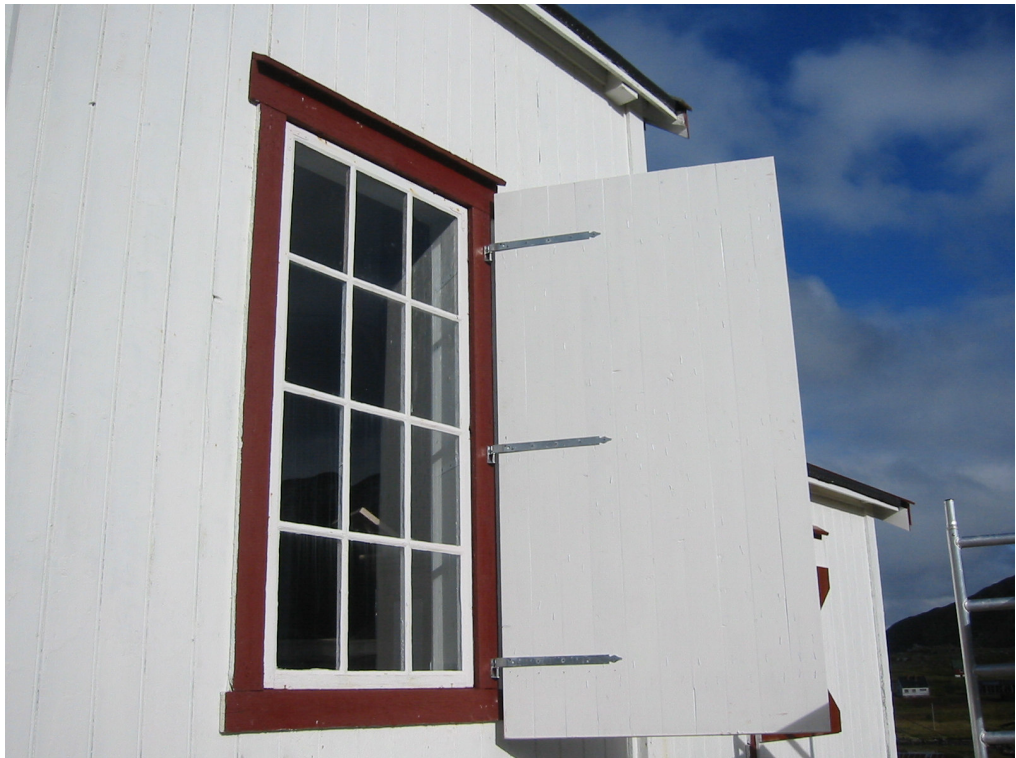
**Bilde 21: Nye vinduslemmer, åpne (Foto: G. B.).**

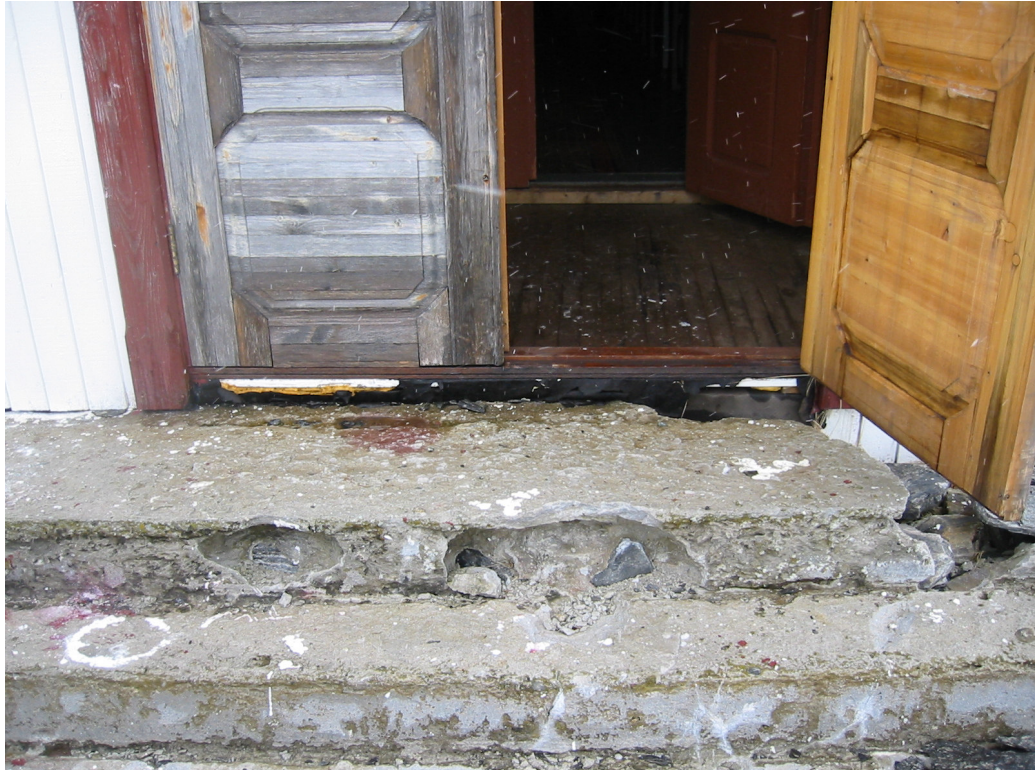
**Bilde 22: Hovedtrapp før utbedring (Foto: G. B.)**

Topplagene på trappene ble revet og trappene ble fornyet med naturstein.

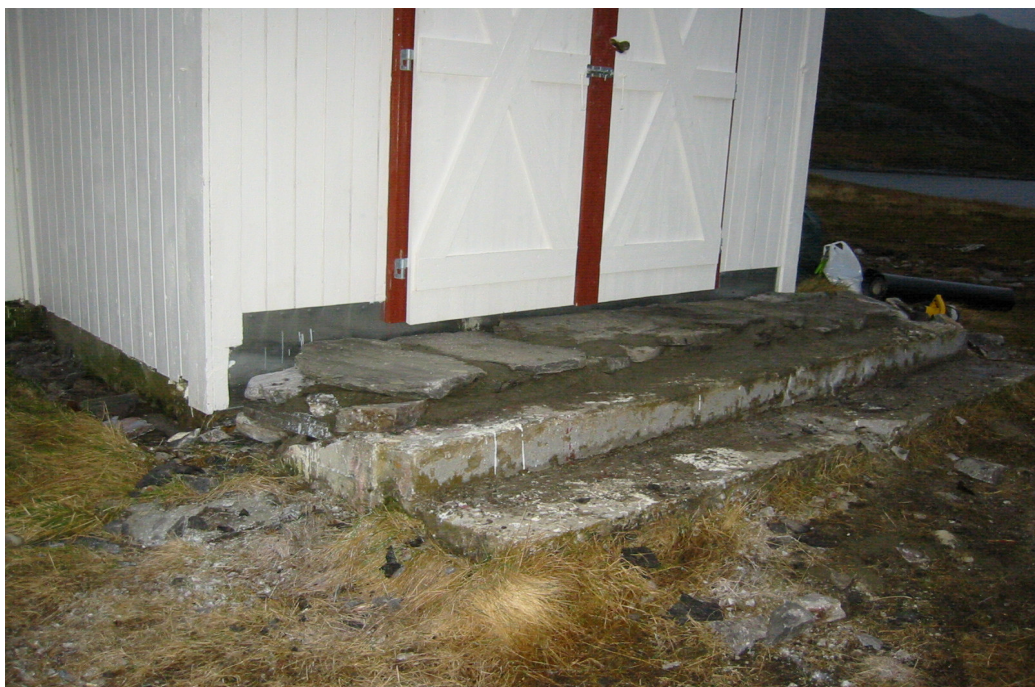
**Bilde 23: Hovedtrapp etter utbedring (Foto: G. B.)**

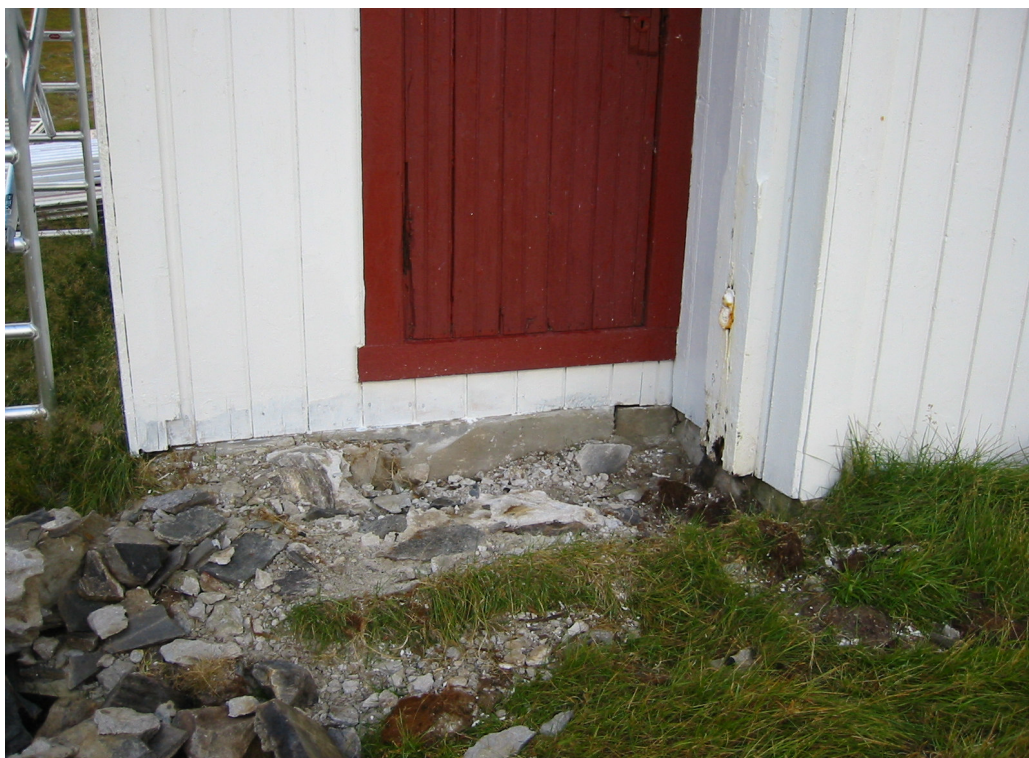
**Bilde 24: Baktrapp før utbedring (Foto: G. B.).**

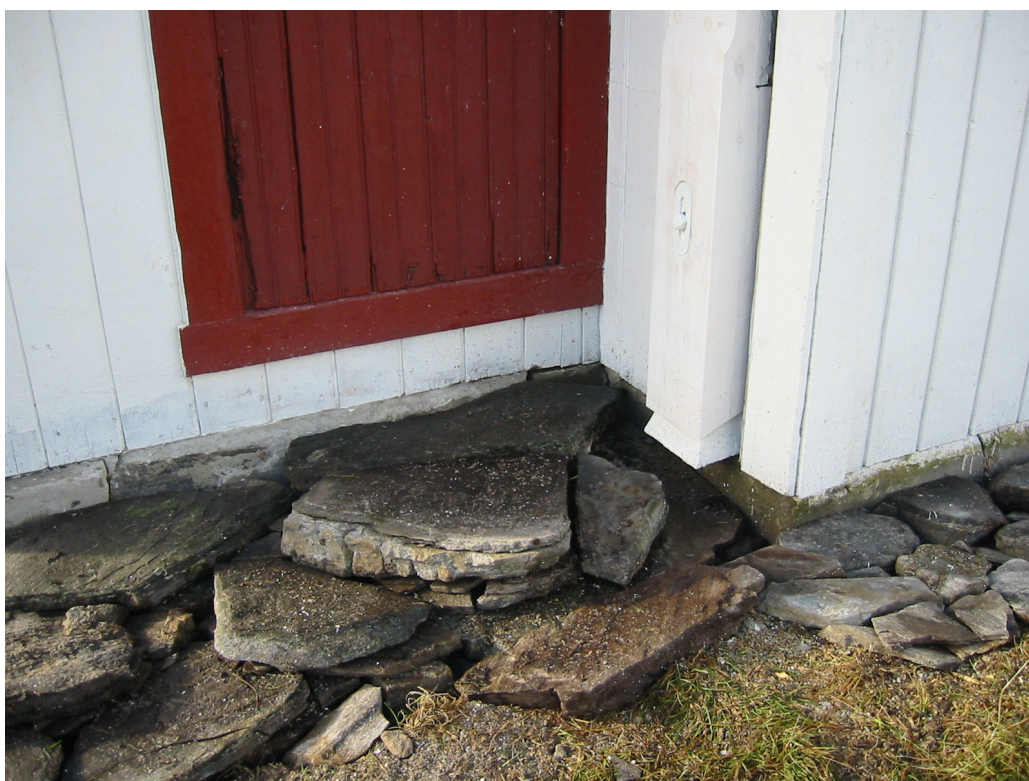
**Bilde 25: Baktrapp etter utbedring (Foto: G. B.).**

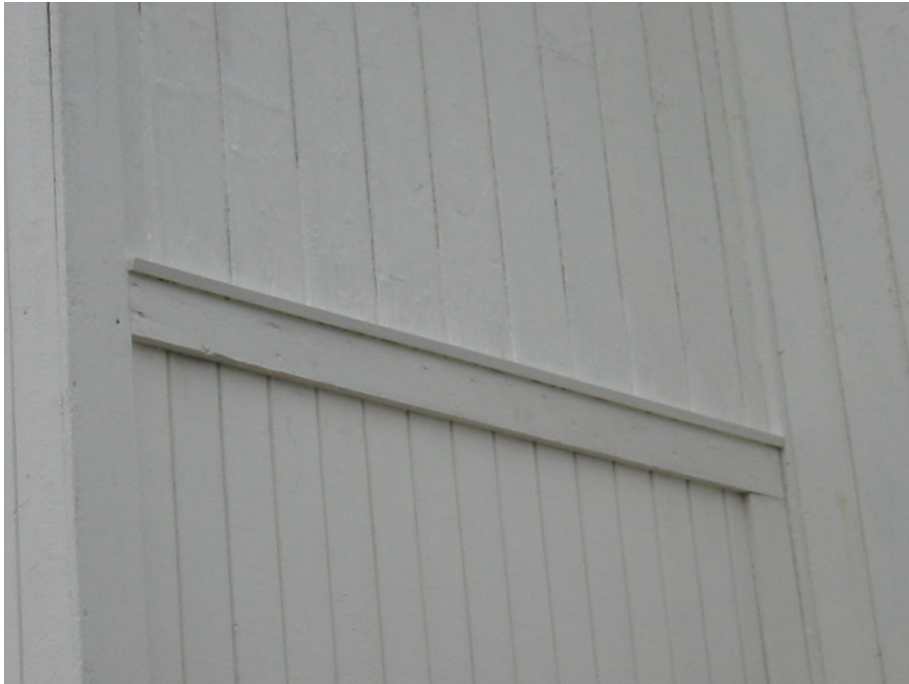
Bilde 26: Skillebord med dryppkant (Foto: G. B.).

Det ble lagt skråbord med dryppkant på skillebordet slik at regnvann renner fra panelet.

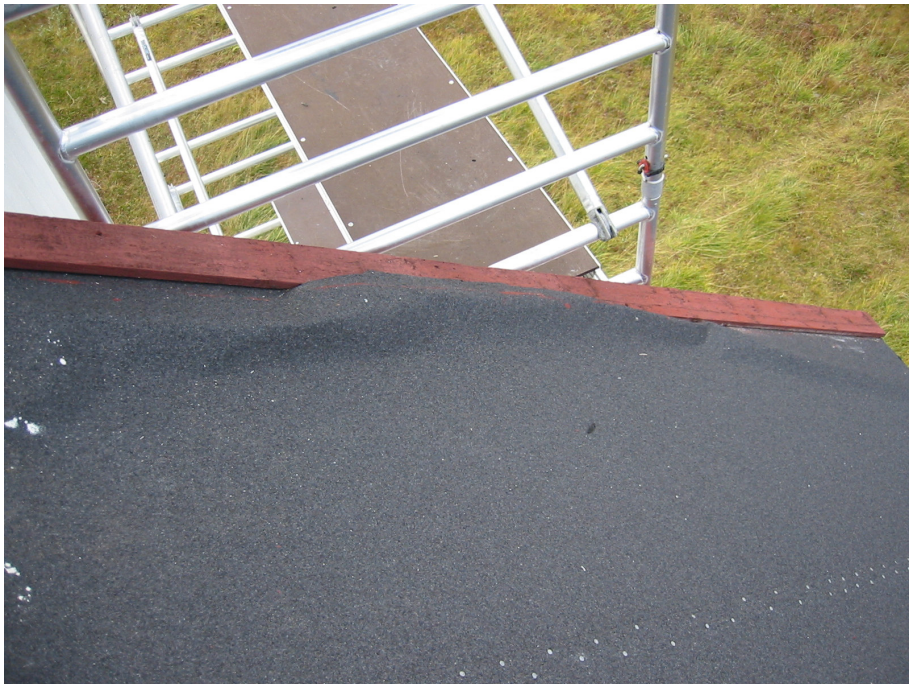
Noe av pappen på hovedtaket var løsnet og dette måtte utbedres.

Bilde 27: Løs papp på hovedtak (Foto: G. B.).
