## Bygningsteknisk beskrivelse og vurdering av løe, Stie, g.nr. 5, br.nr.11, 18,29

Beskrivelsen og vurderingen er en gjennomgang av bygget og vil beskrive byggets tekniske og bygningsmessige tilstand slik det framstår i dag, samt en vurdering av byggets tilstand. Det er ikke vurdert kostnader for å sette bygget i stand. Vurderingen er dokumentert med bilder av de forskjellige bygningsdelene. Vann og sanitæranlegg samt elektrisk anlegg er vurdert.

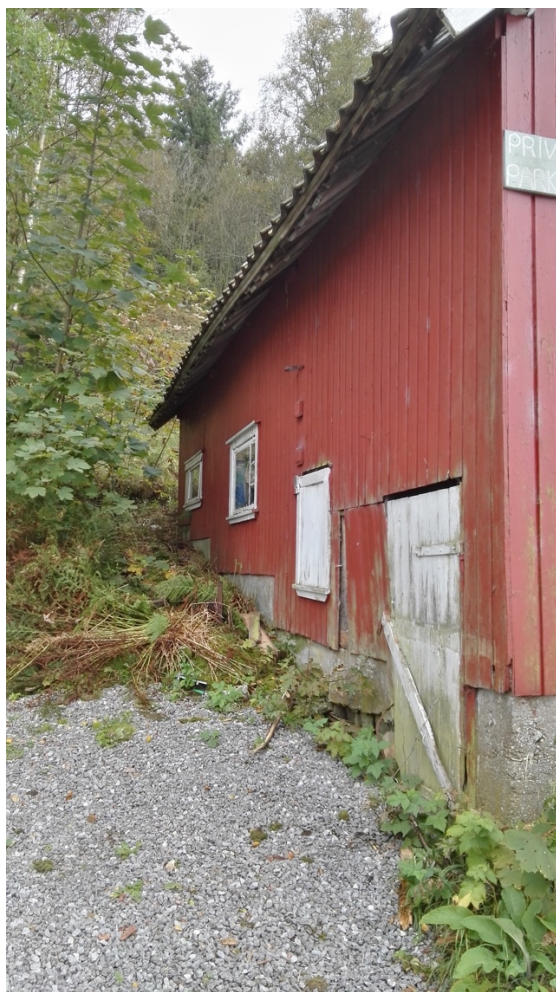
Kledning på østside må skifte.

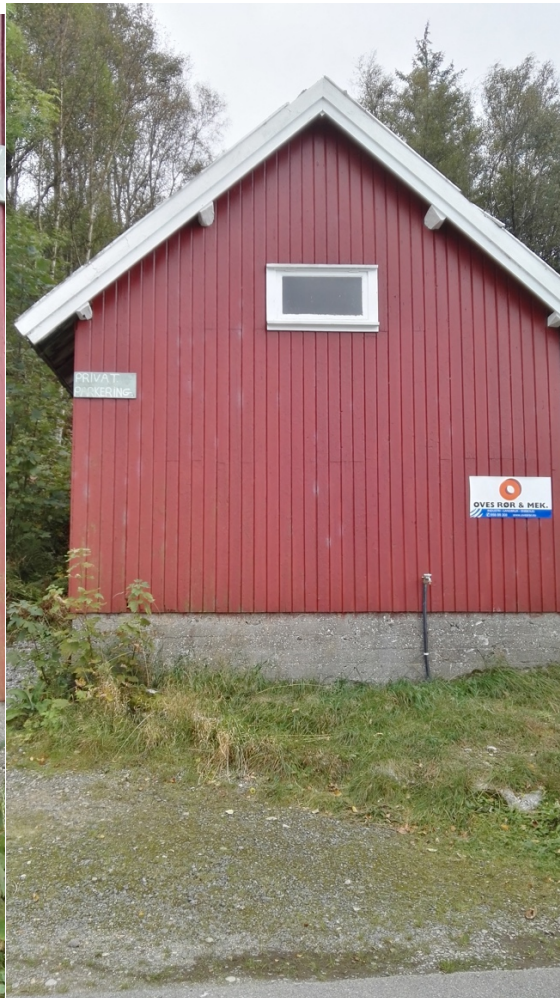
God kledning på nordsiden. (uoriginalt vindu)

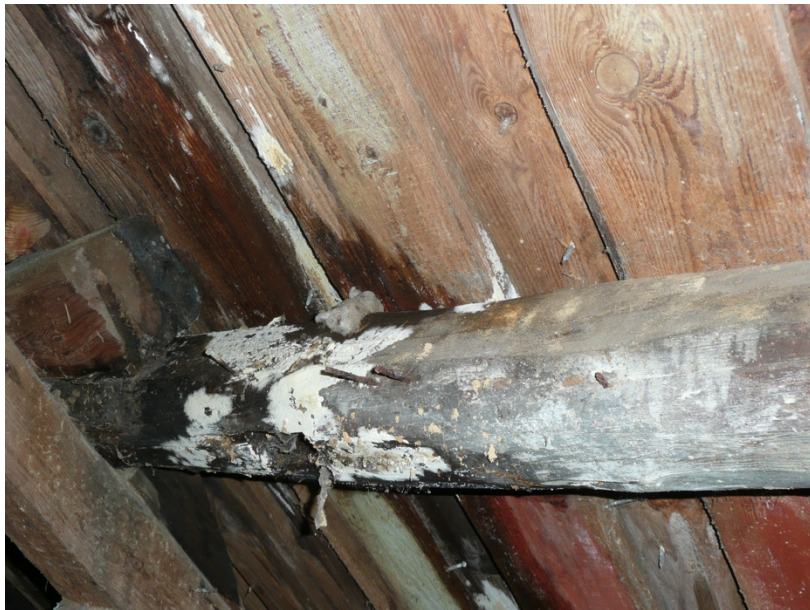
Råteskader på sutak og takåser.

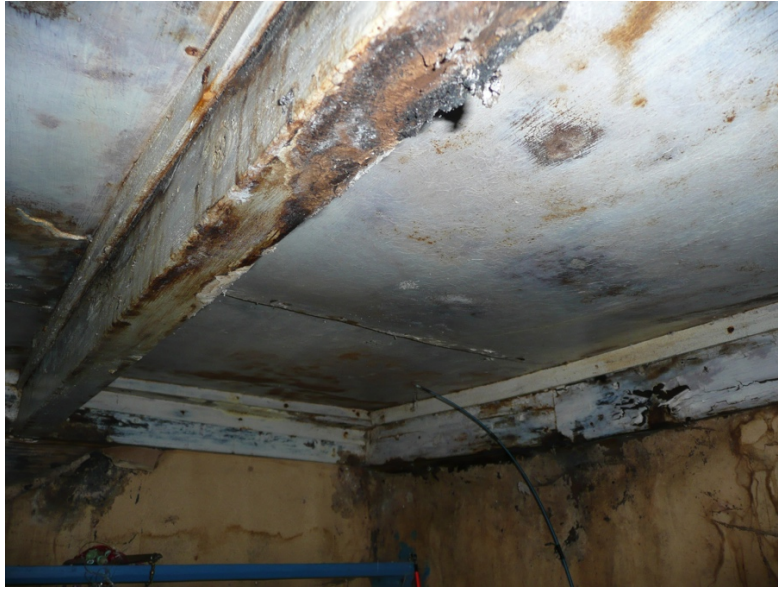
Tak i rom i løa. Betydelige råteskader.

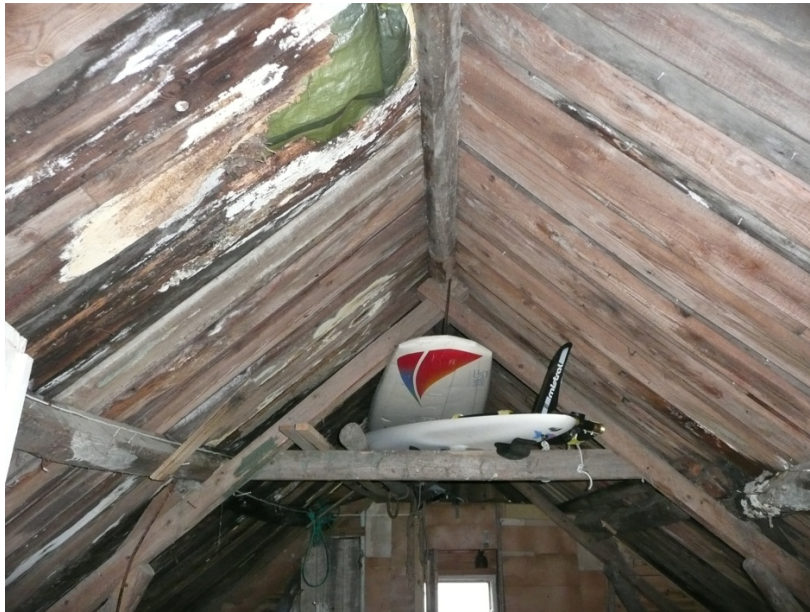
Tak i løeloft

Høyloftet består av tak og gulv. Betydelige råteskader i begge deler, samt mye råte i svillene som åsene ligger på. Det har i lengre tid vært vannlekkasjer i taket som har resultert i at takåsene er råtnet og delvis brukket og store deler av sutaket er er råttent. Det er flere hull i taket og deler av taket er falt sammen. Taktekkingen er utført i teglstein. Taket med åser og sutak må skiftes ut i sin helhet.

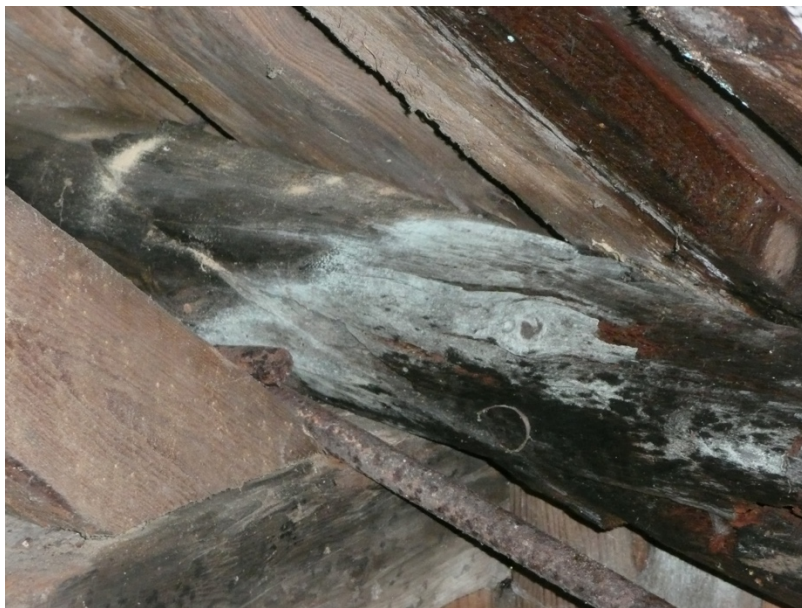
Takåsene er råtnet

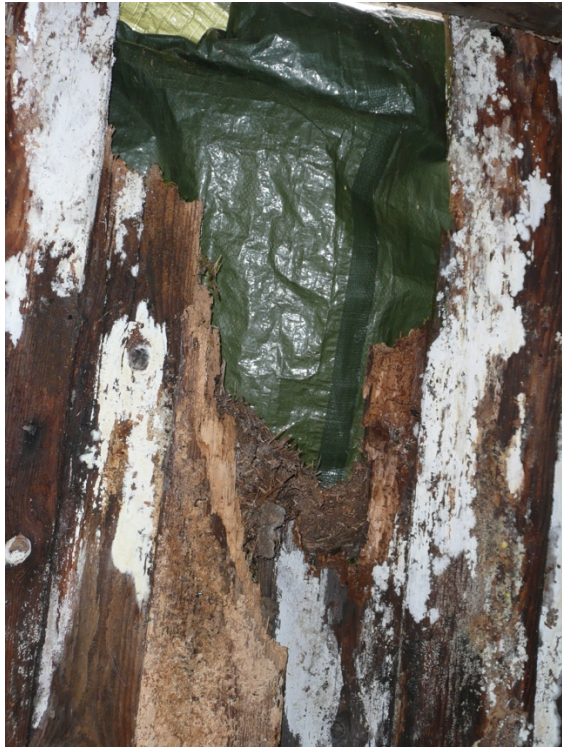
Sutak. Hull i taket og store råteskader.

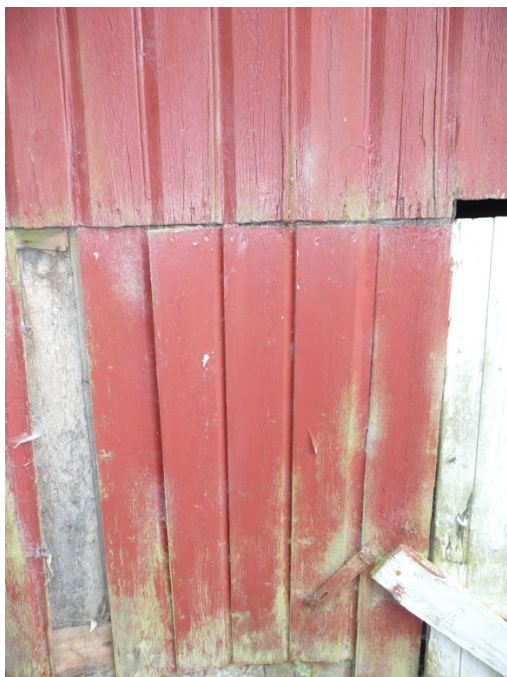
Kledningen er ikke original. Trolig er den skiftet ut i 1960 årene. Den består av flere kledningstyper. Deler av kledningen på byggets syd og østside er rådden. Kledning på byggets nord og vestside er i rimelig god stand. Noe av kledningen er skiftet ut med enkle bord.

Utvendig kledning mot øst.

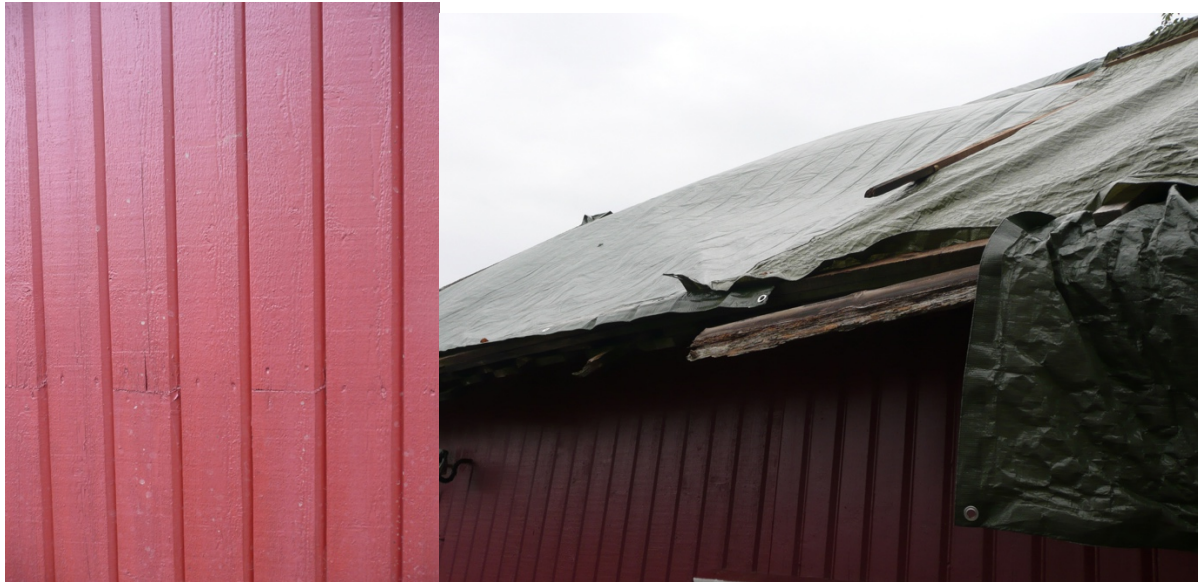
Takufs, deler av sutak er råttent.

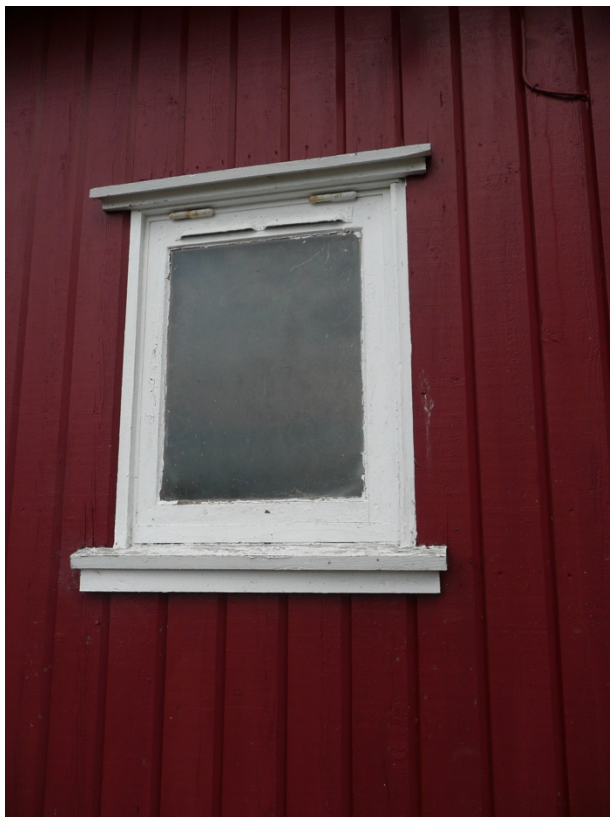
Uoriginalt vindu innsatt på 1960 tallet
