Beregnet til  
**Hasvik kommune**

Dokument type  
**Billedokumentasjon**

Dato  
**Juni 2020**

# BREIVIKBOTN SKOLE TILSTANDSVURDERING

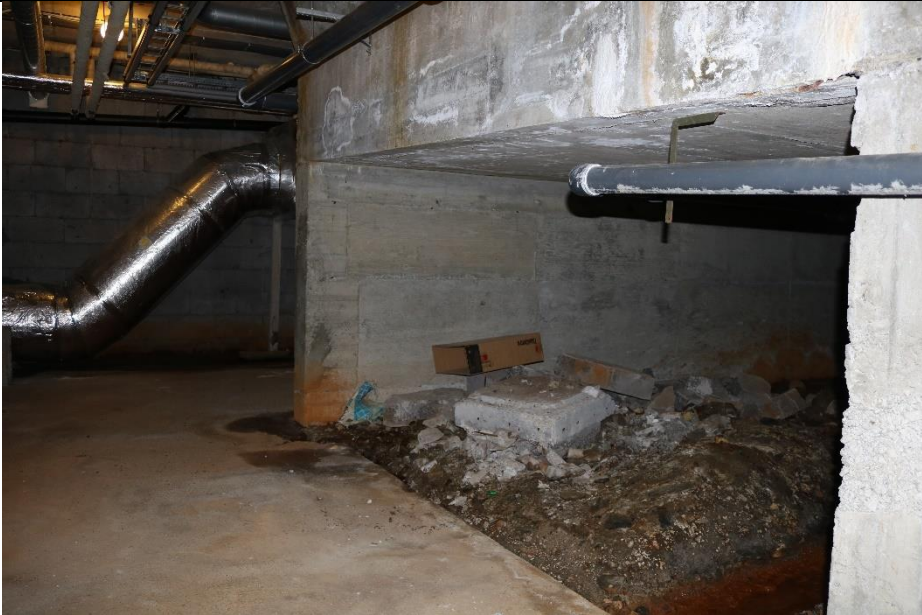
| | <p>Fundamentering er delvis undersøkt der det er tilgjengelig i kjeller.</p> <p>Bilde viser betongvegg under basseng fundamentert direkte på fjell.</p> |

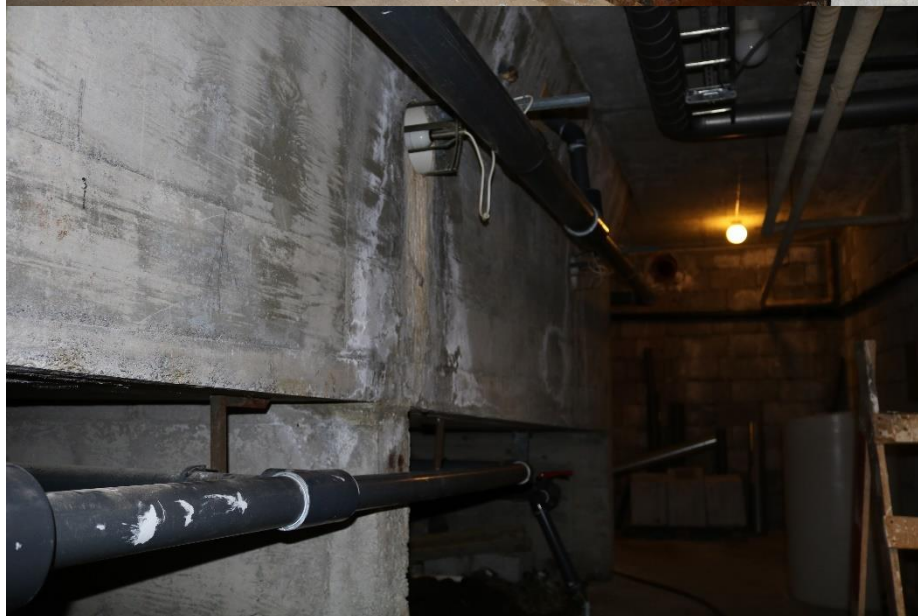
Bærevegger og dekker av betong i kjeller er generelt i god stand.

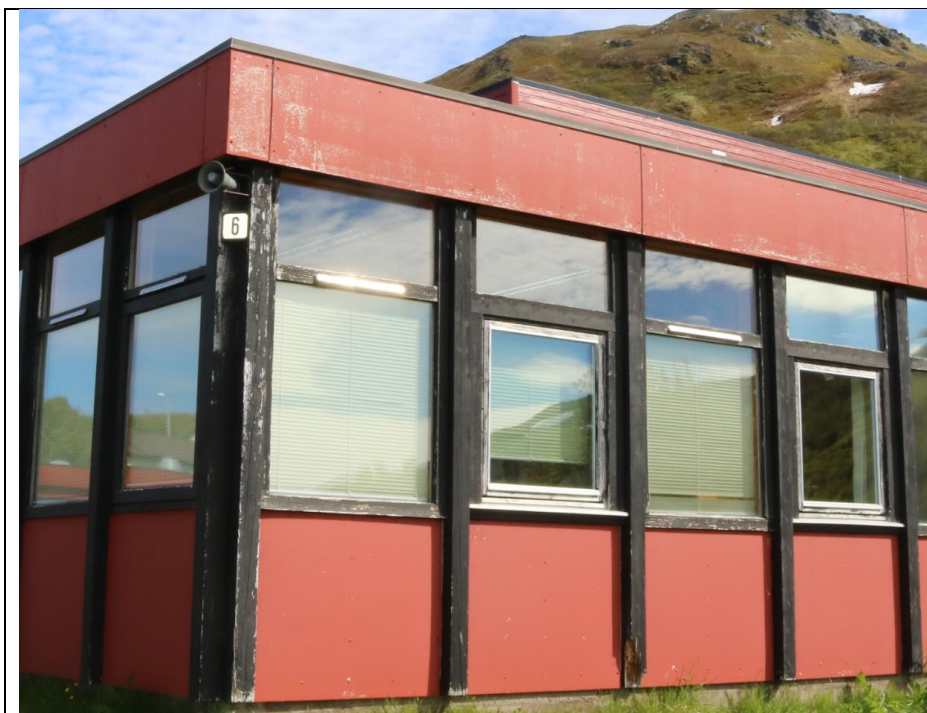
Vinduer er generelt i dårlig stand.

Bilde viser fasade på hjørnet mot vest (vestfløy).

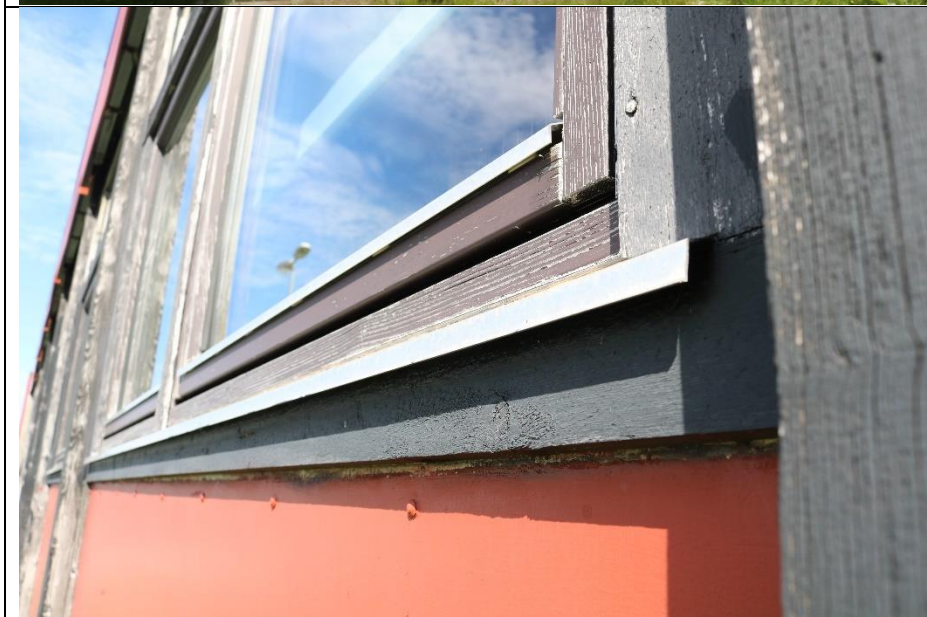
Slitte vinduskarmer utvendig.

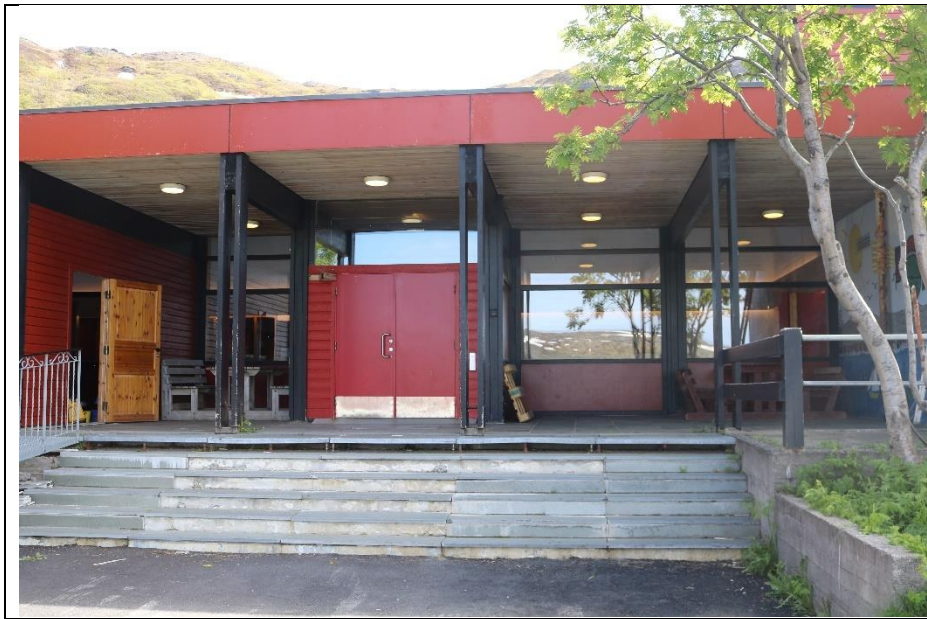
Ytterdører ved hovedinngang er i fin stand.

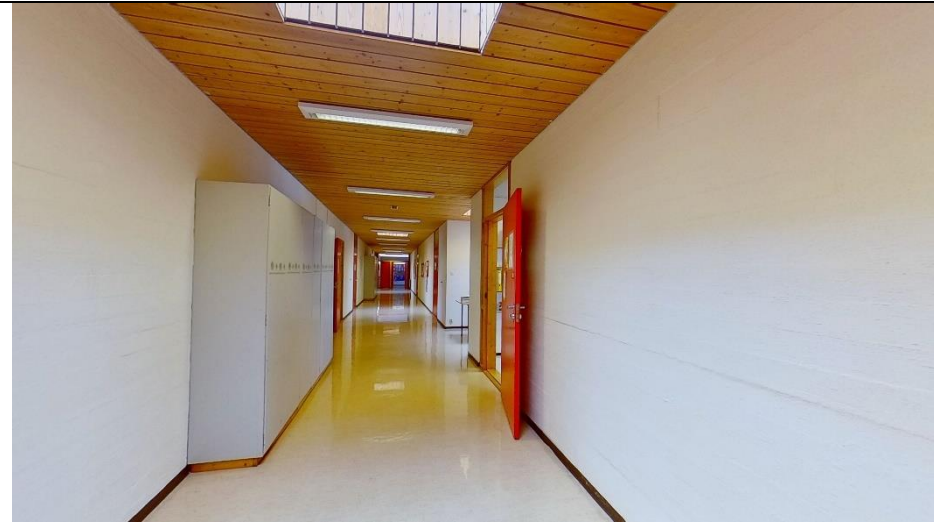
| | <p>Malt betongpuss i gangsone, nordfløy.</p> |

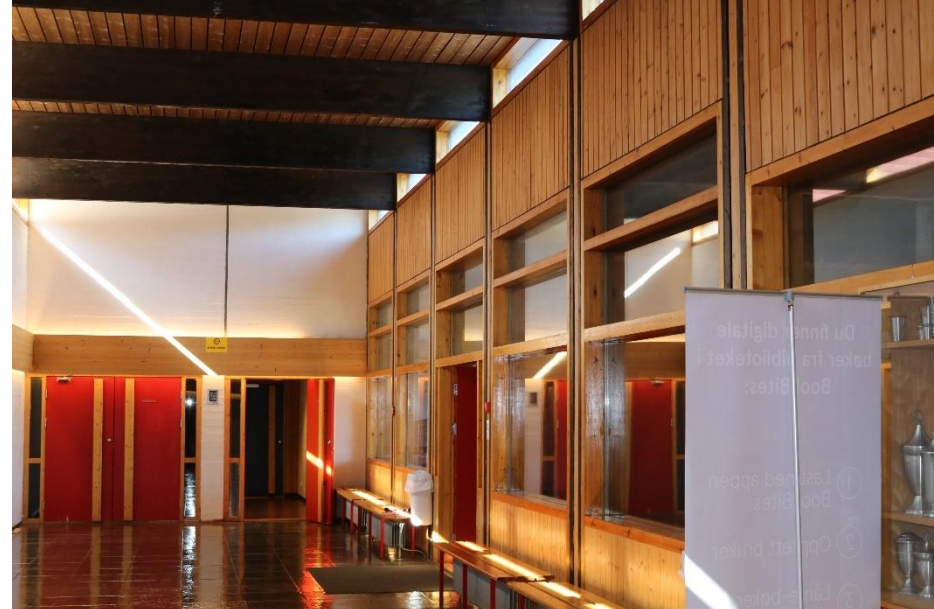
| | <p>Kledning av trepanel i adkomsthall mot yttervegg. Resterende vegger har malt betongpuss.</p> |

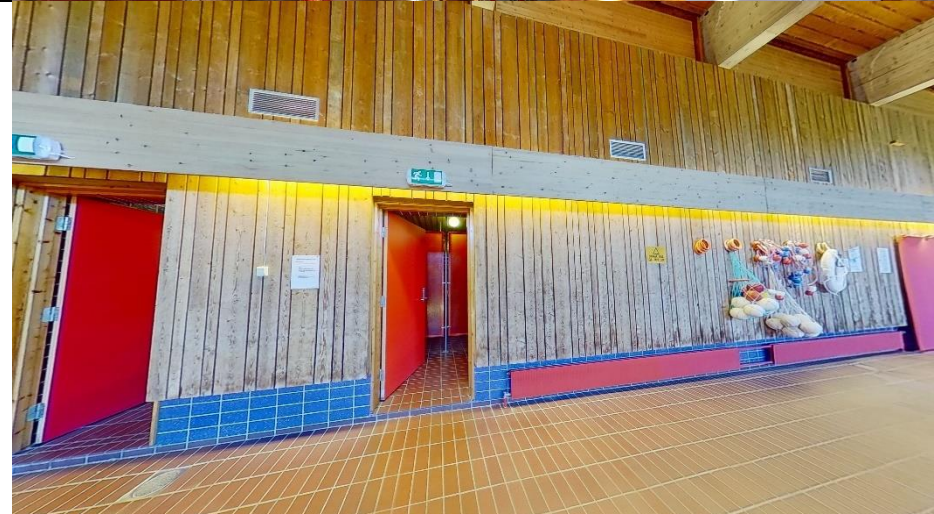
| | <p>Trepanel i svømmehall bærer preg av misfarging etter det som antas å være et fuktig klima. Spesielt ses dette på nedre del av veggen.</p> |

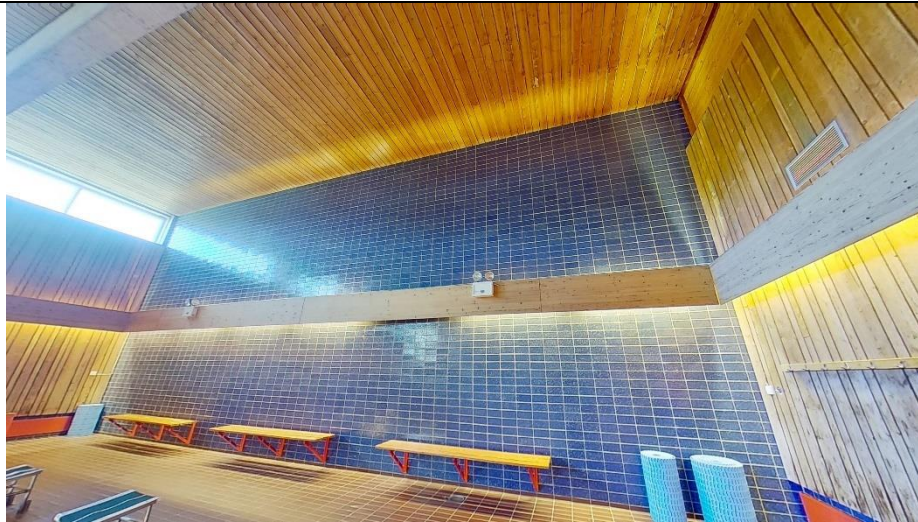
Flisvegger i svømmehall og garderobeanlegg kan ses oppsprukket i noen av fugene.

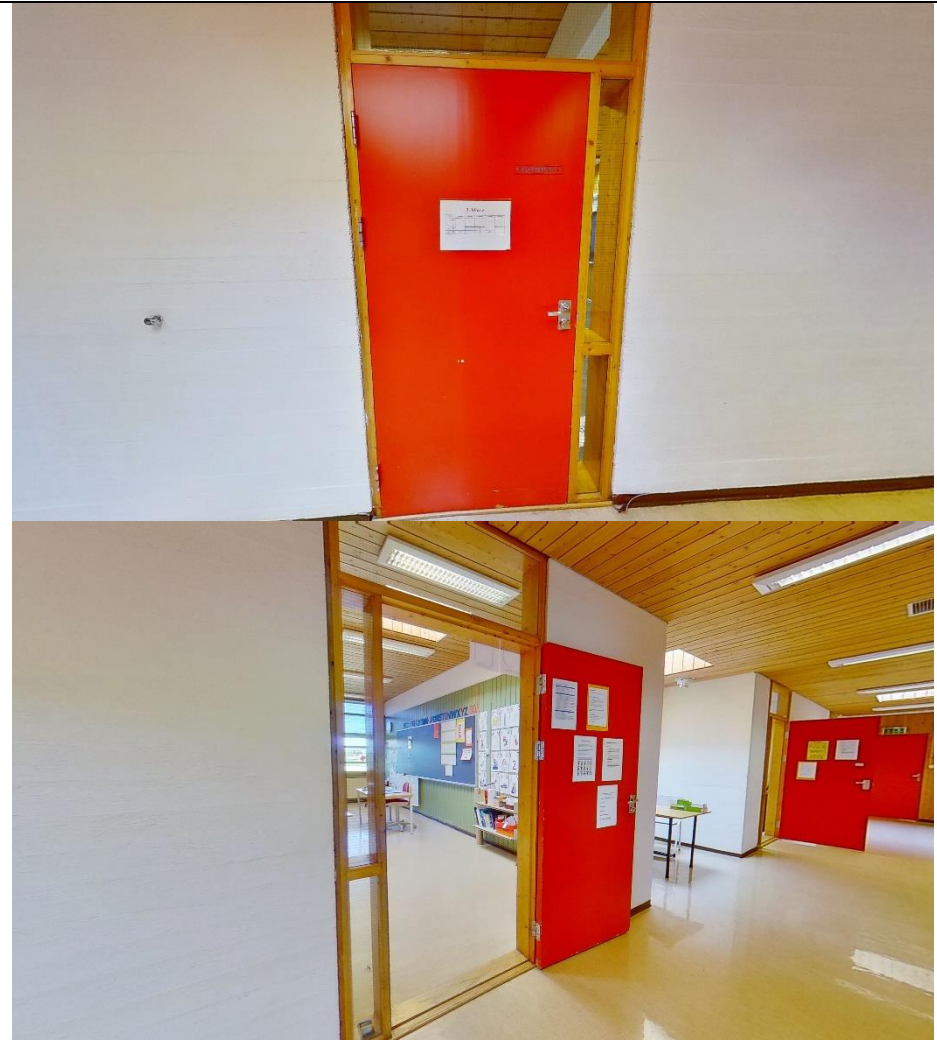
| | <p>Innerdører generelt i god funksjonell stand.</p> |

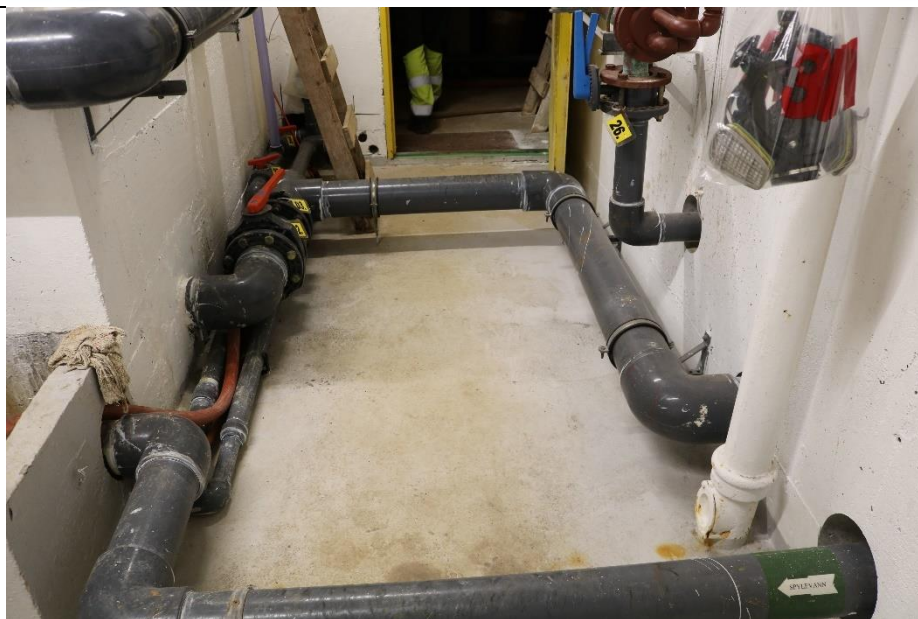
Betonggulv på grunn i kjeller er slitt og flakker av i overflaten. Mangler vedlikehold generelt.

Gulv i teknisk rom i kjeller.

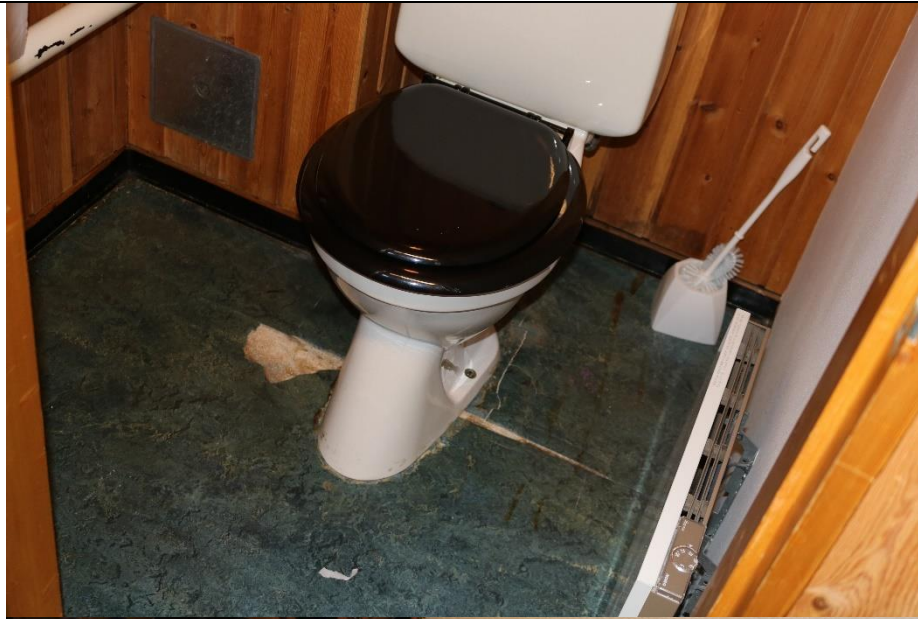
Gulvoverflate på SFO i vestfløy har skader og mangler store biter av belegget.

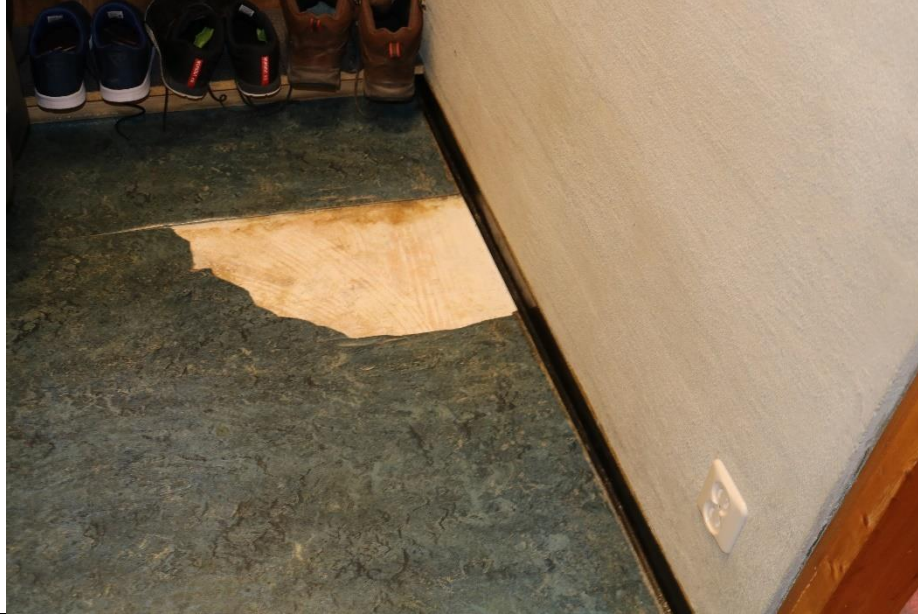
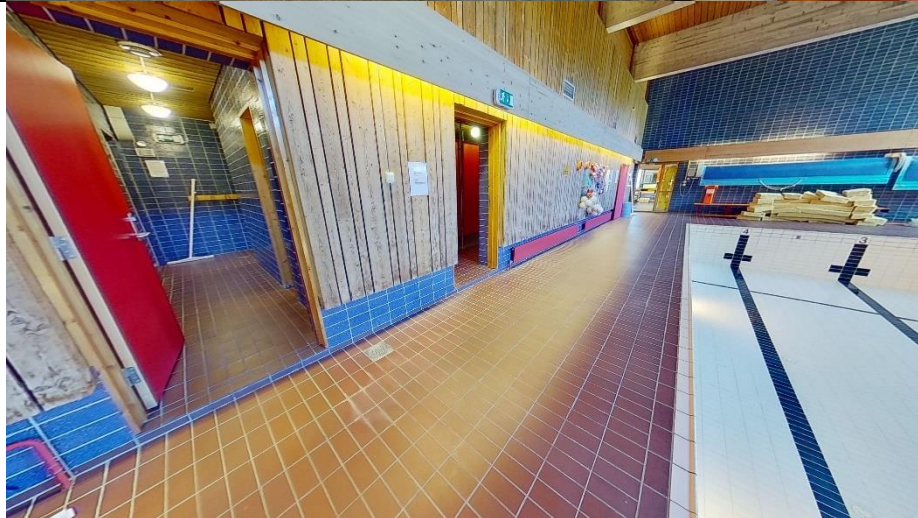
Gulvoverflater i svømmehall og garderobeanlegg av flis er i ok stand, men fuger begynner å bli slitt og oppsprukket enkelte steder.

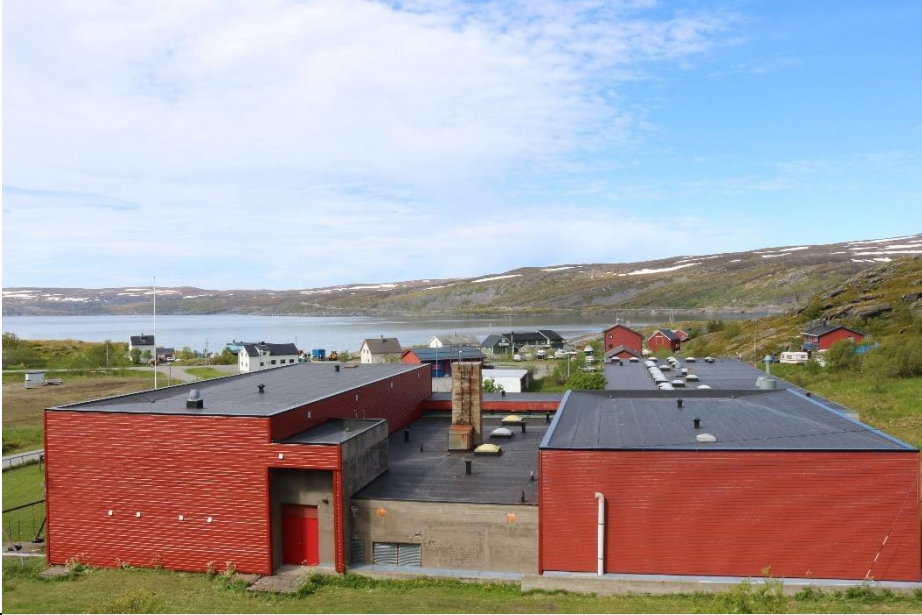
| | <p>Oversikt-bilde over taket på skolen tatt fra sørsiden.</p> |

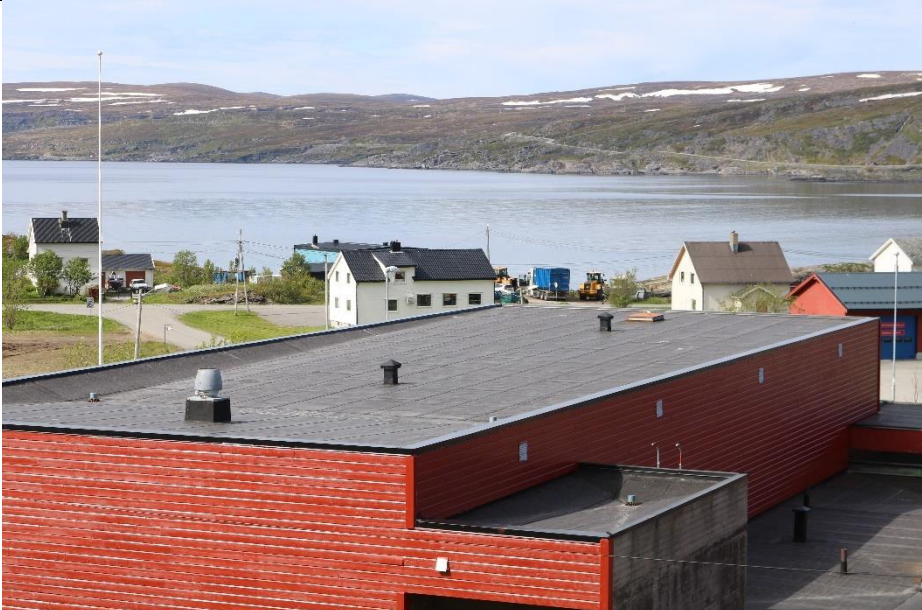
| | <p>Taket på gymsalen er ikke undersøkt nærmere, men ser ut til å være i ok stand.</p> |

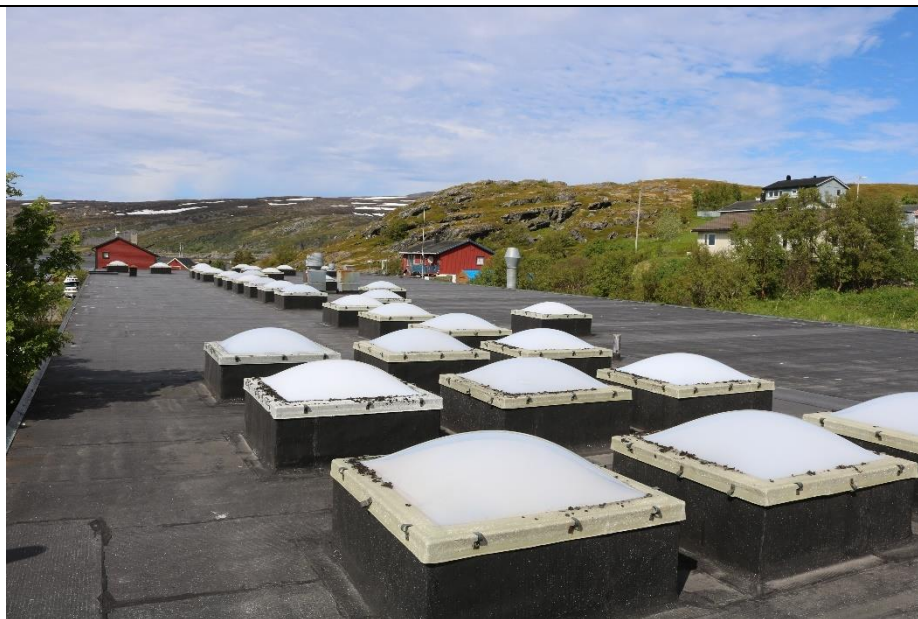
Flere av lyskuplene er utette slik at det lekker i konstruksjonen og ned i bygget.

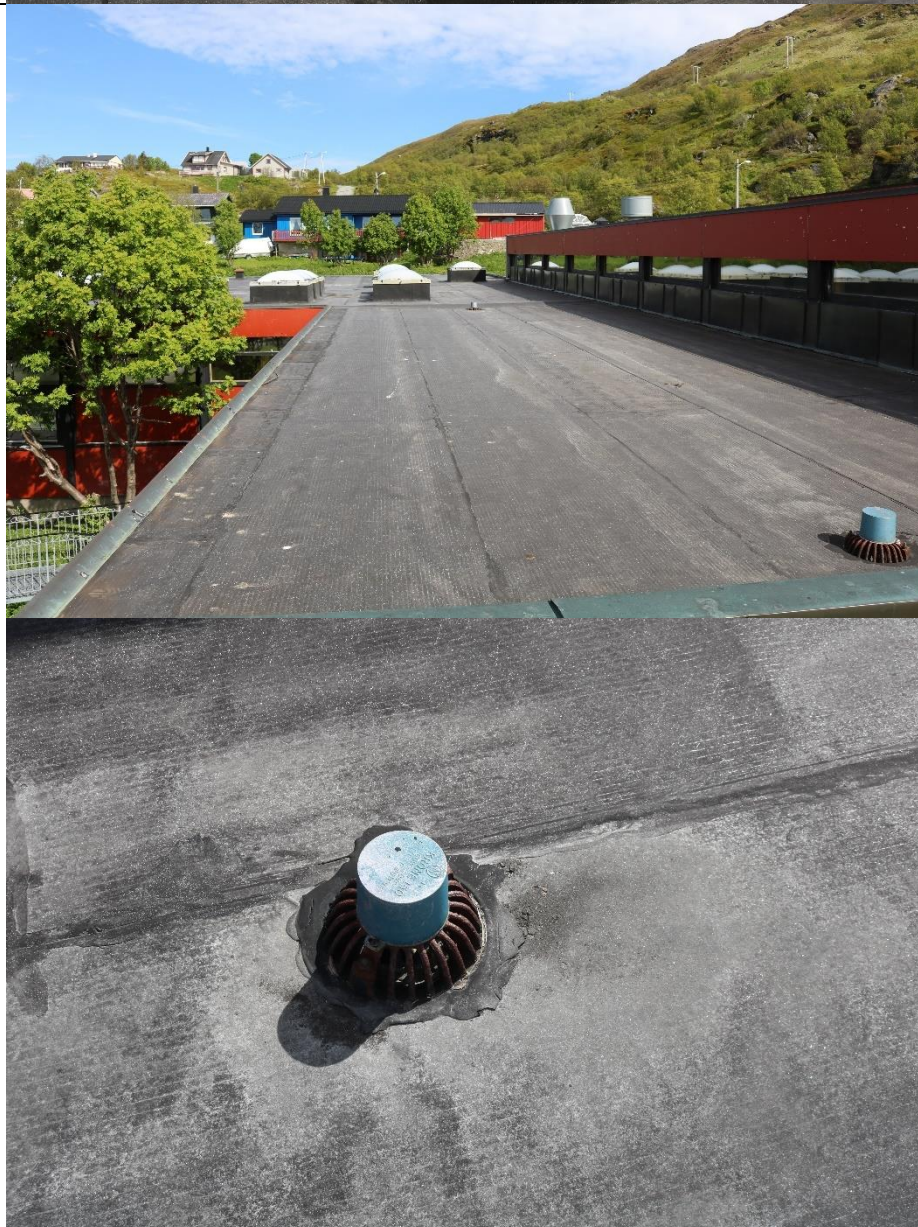
Taksluker er rusten. Tekkingen er slitt, gammel og morken. Ny tekking bør legges før lekkasjer oppstrå flere steder.

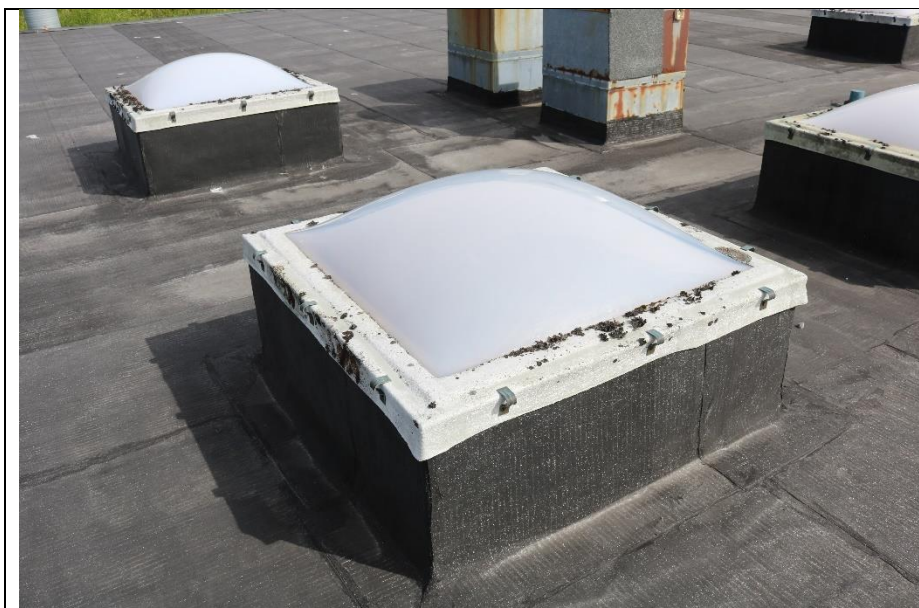
Takluker/lyskupler  
lekker flere steder.  
Utetthet ikke  
lokalisert, men  
samtlige  
lukekonstruksjoner  
må utbedres/fornyes  
slik at det oppnås en  
sikker løsning for  
tetthet.

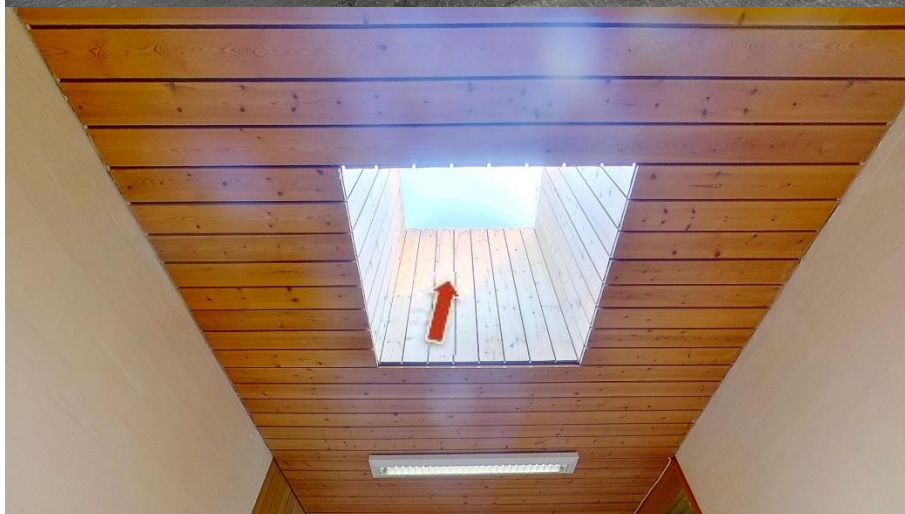
Innvendig er panelen i  
utsparing for lyskupler  
misfarget etter  
fuktskader fra  
lekkasje.

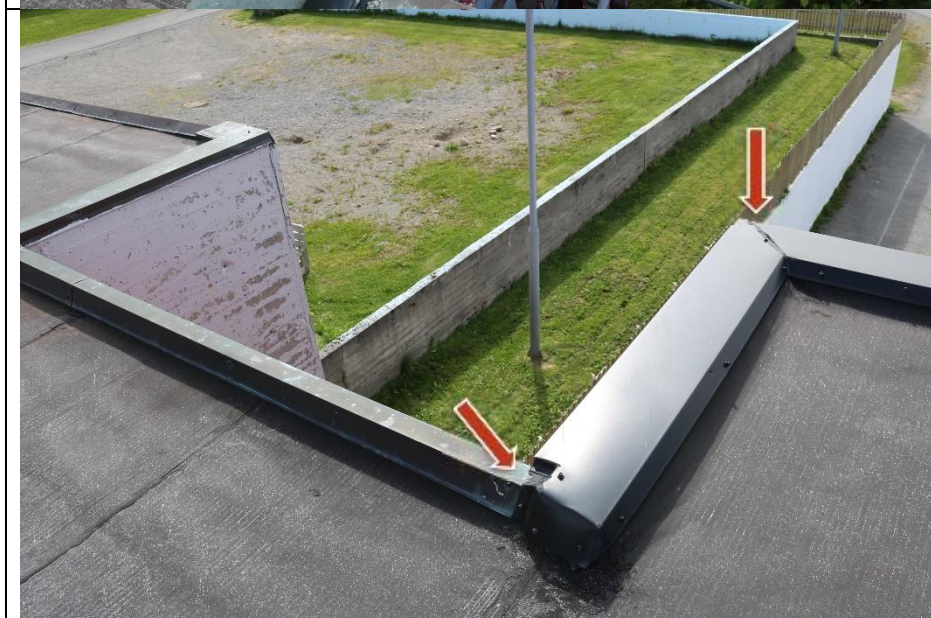
Løsnig med fugemasse i skjøter er ikke godkjent dersom dette er tenkt som tettemiddel. Her vil fugen sprekke opp etter kort tid og dermed er konstruksjonen utett.

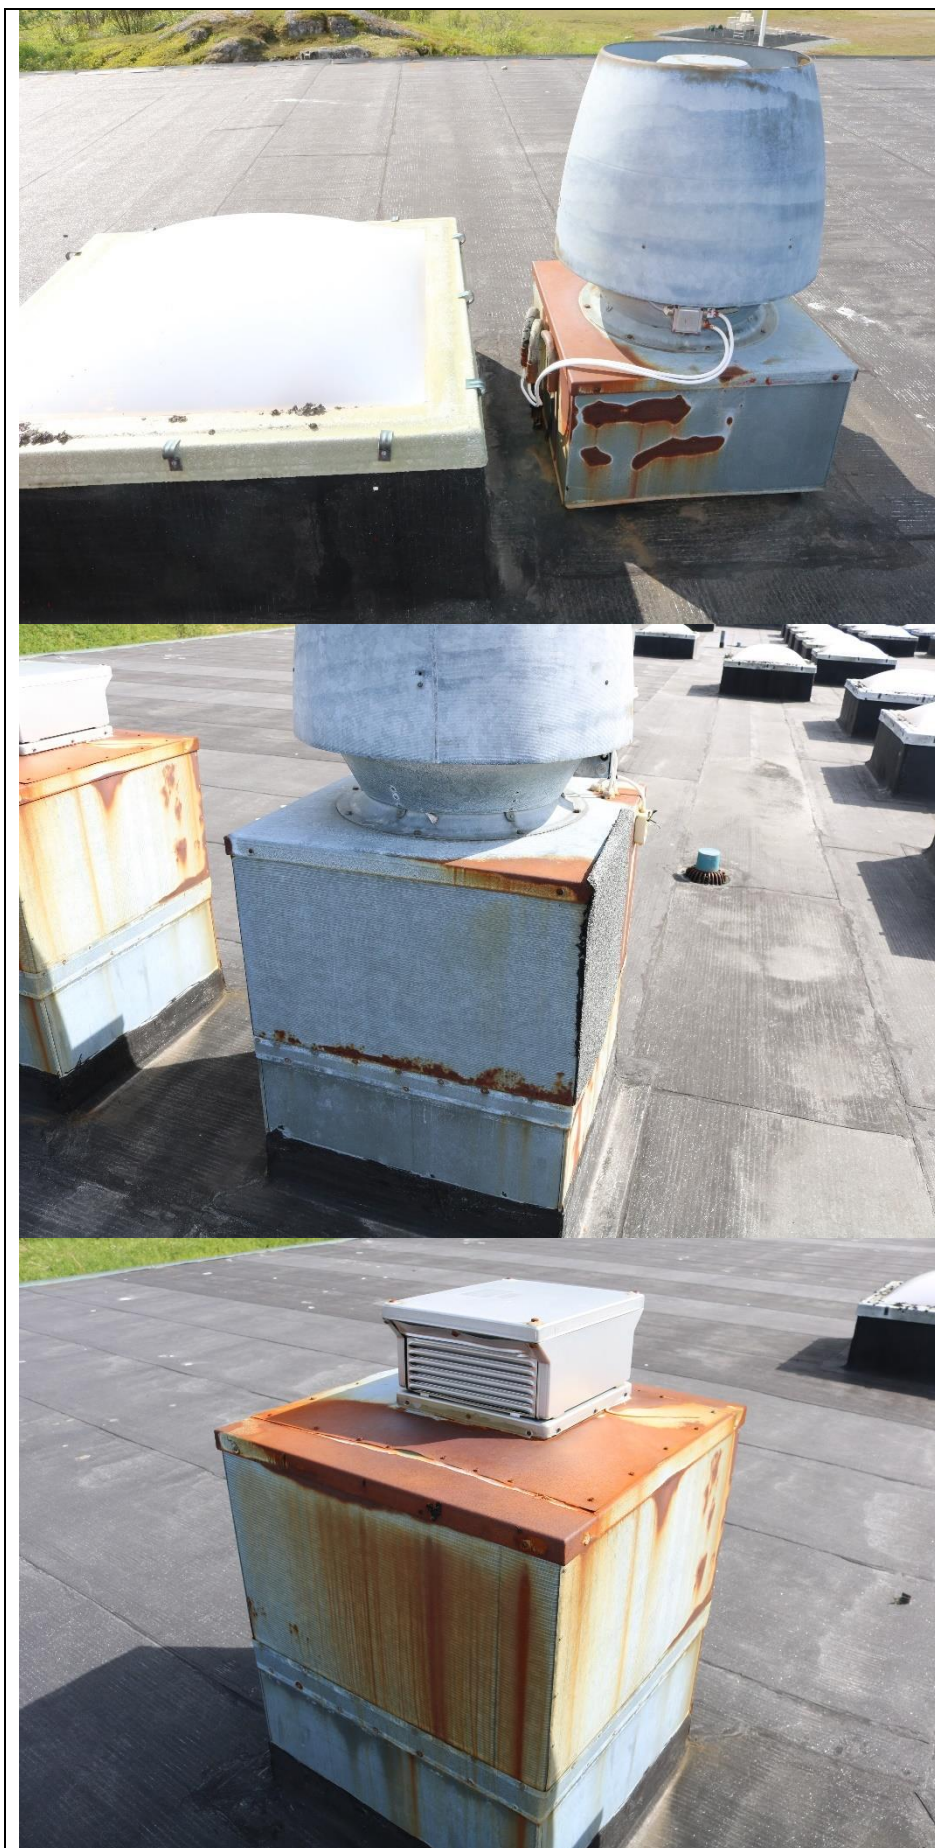
Generelt er beslag og takhatter rustet og i dårlig stand.

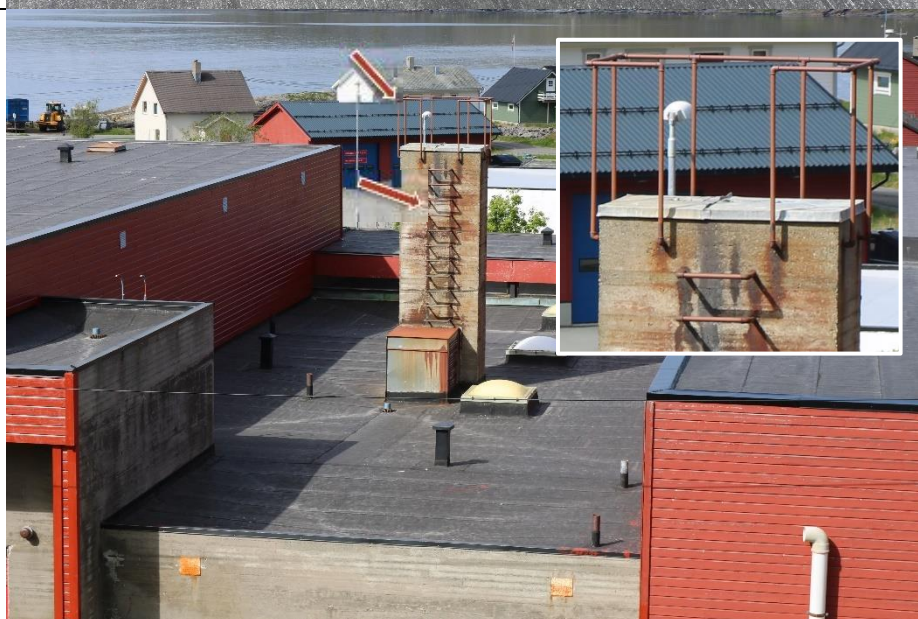
Rustet stige og  
rekkverk.

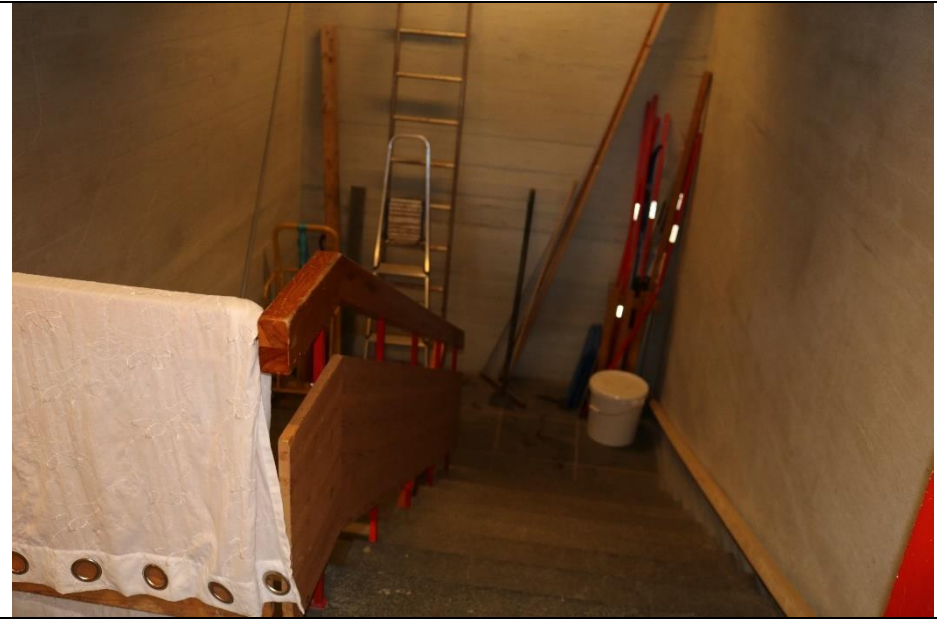
| | <p>Trapp ned til kjeller.</p> <p>Er lagret unødvednig<br/>mye saker i<br/>trappedepo, som bør<br/>være åpen for fri<br/>fersel i hele sin<br/>bredde.</p> |

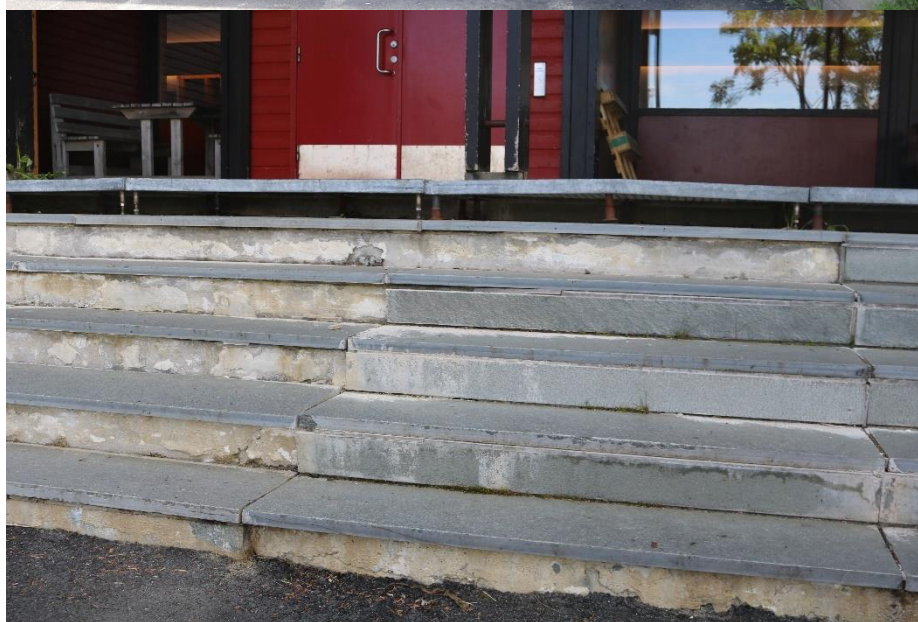
Utvendig trapp ved hovedinngang ser uferdig ut.

Øverste trinn av stålrister er bøyd og ustabil.

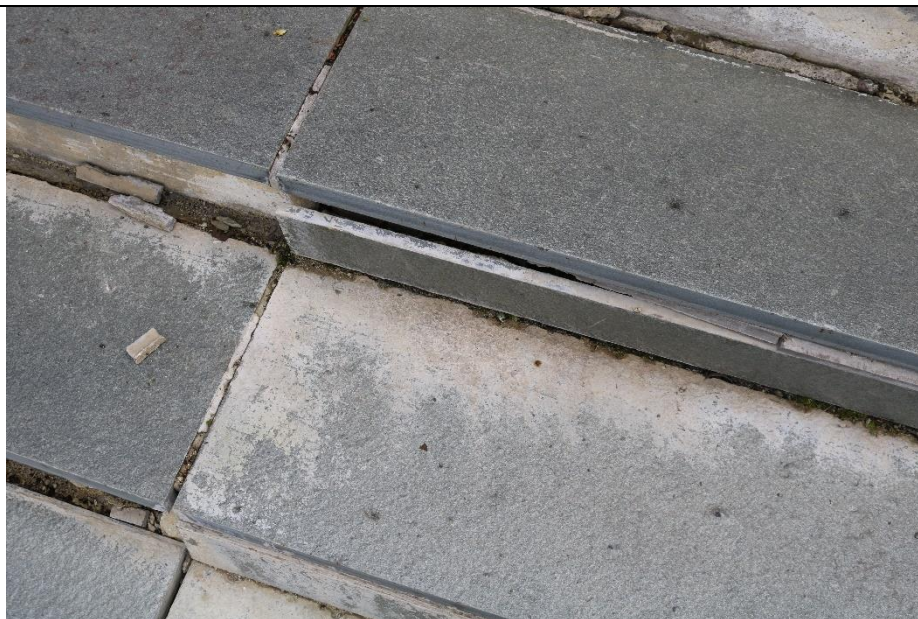
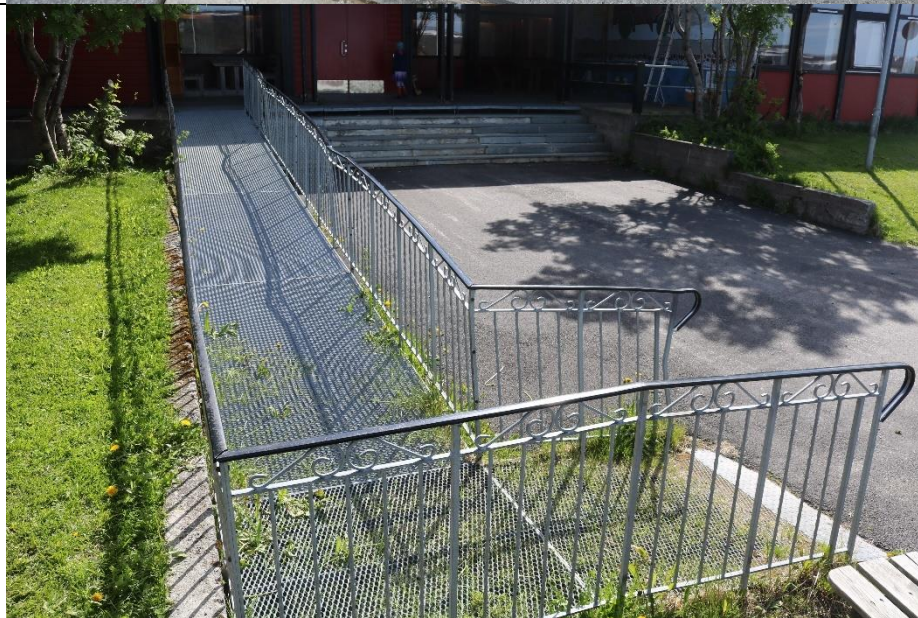
Rampe av stål ved hovedinngang er i god stand og virker solid. Rekkverk er noe skadet på øvre del ved at det er bøyd inn på et lite område på midten av langsiden.

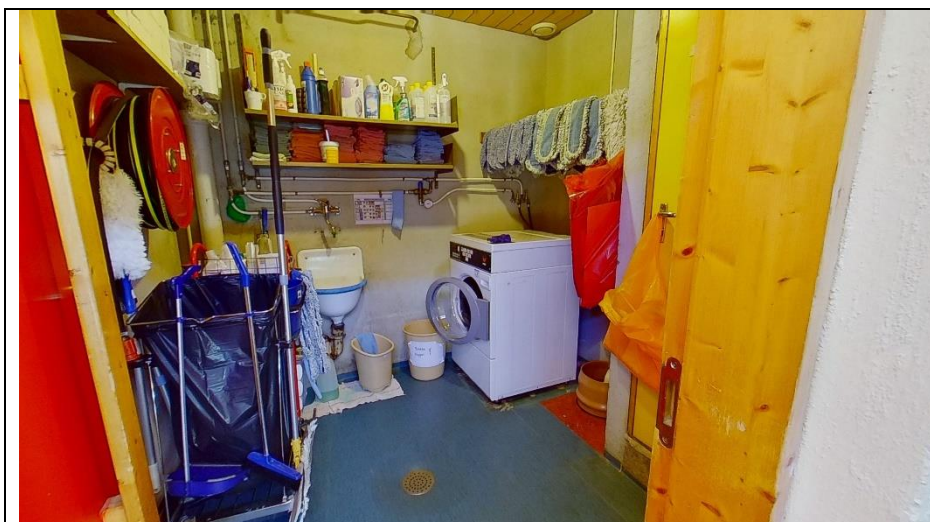
Utslagsvask på  
bøttekott i sørfløy er  
av gammel type. Kran  
med blandebatteri av  
nyere type. Avløpsrør  
rustet og dårlig stand.

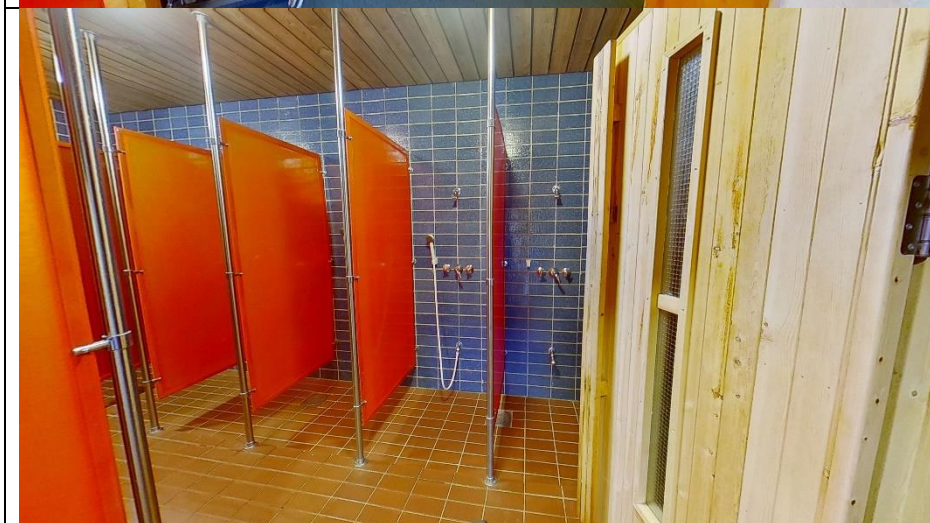
Dusjanlegg er i ok  
stand, men dusjer er  
gamle og har  
utdaterte 2-greps  
kraner som er  
tungvidt å bruke.

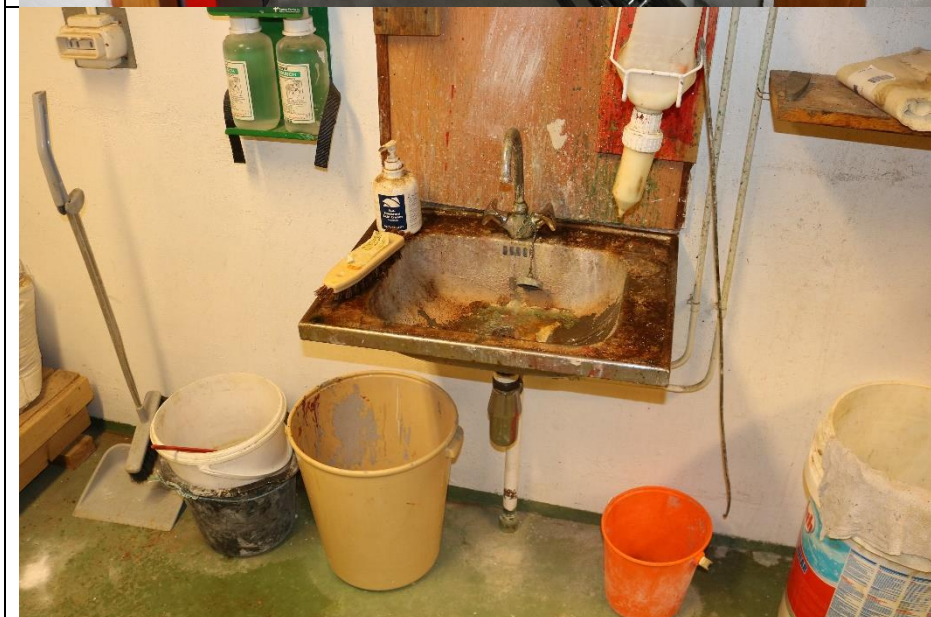
Utslagsvask i kjeller  
er meget skittent.  
Rommet generelt  
mangler renhold.

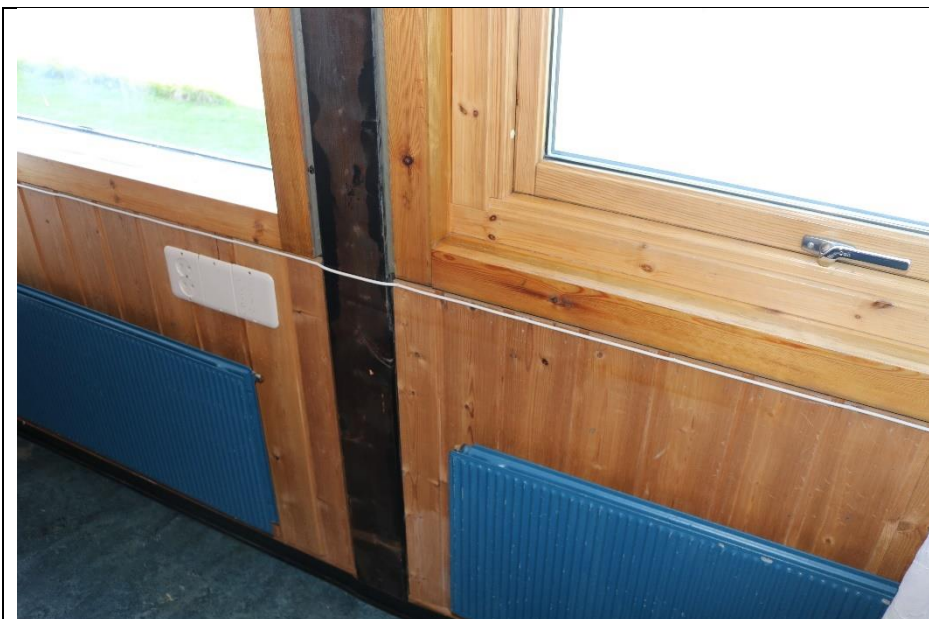
Blå radiatorer på SFO  
i ok stand, men noe  
slitte overfalter.

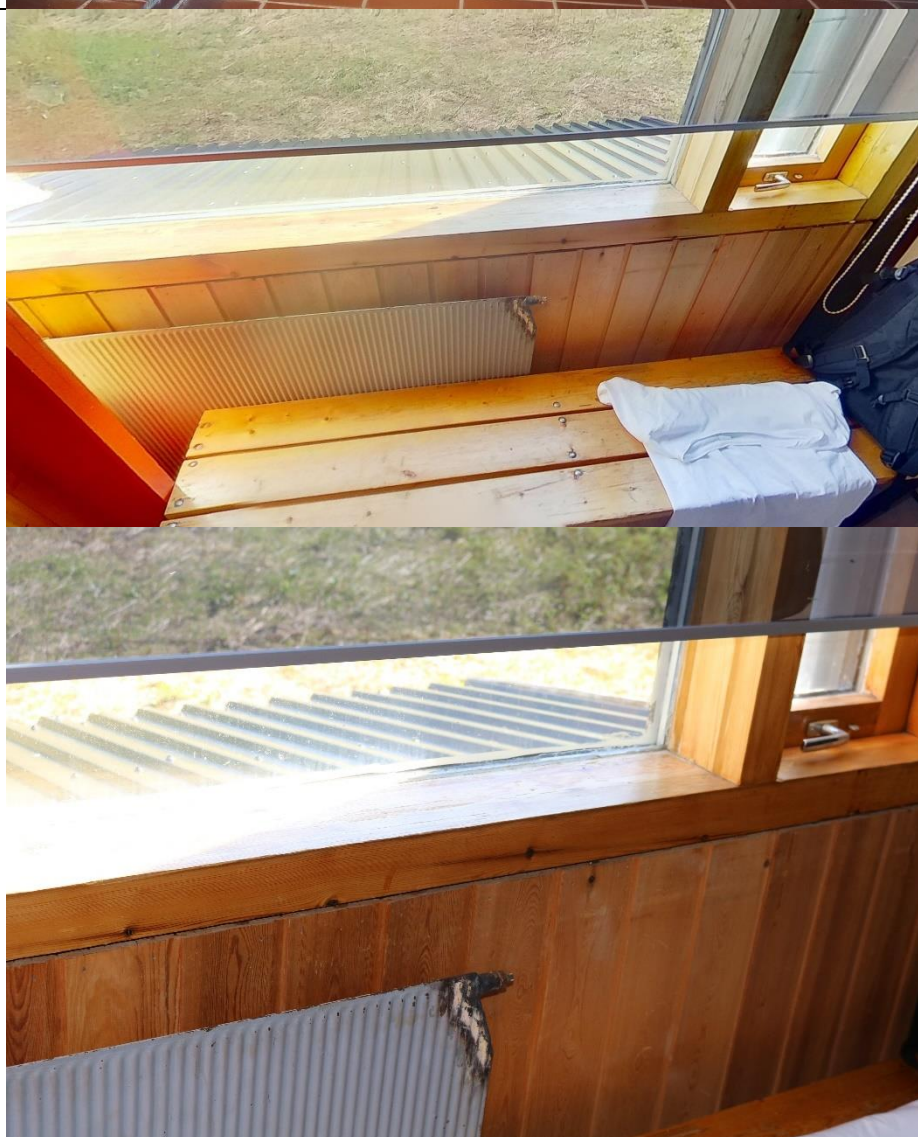
Bemerkes at  
radiatorer flere steder  
ser ut som de er brent  
på hjørnet i toppen  
der tempertatur-  
justeringen forgår.

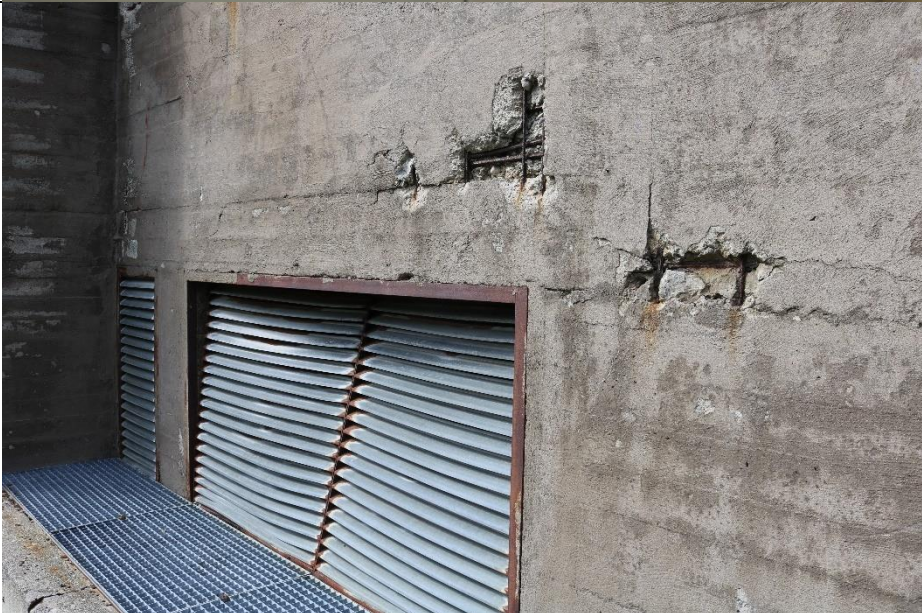
| | <p>Veggrister for utlufting er rustet, utvendig på sørsiden av bygget.</p> |

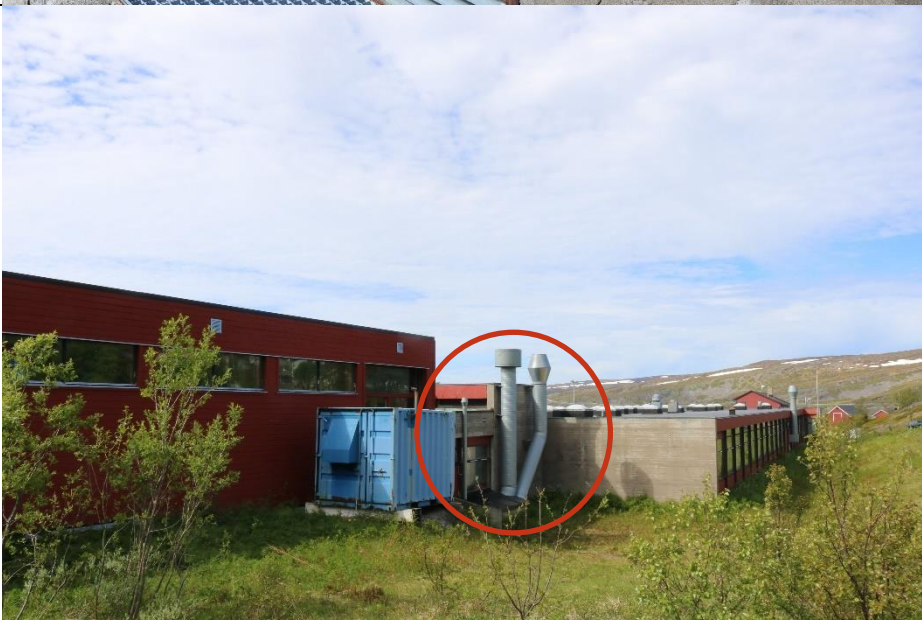
| | <p>Ventilasjonskanaler på utsiden har dårlig løsning i inntaket til bygget. Kanaler er ubeskyttet mot utvendige påkjenninger. Løsningen for gjennomføring i vegg er alt for dårlig, og i utgangspunktet uktseptabel. Her er stor fare for at det kan lekke inn vann. Det er ikke tatt hensyn til vannavrenning. Tettingen er utført med det som kan se</p> |

ut som byggsaum,  
noe som ikke holder  
mot fukt.

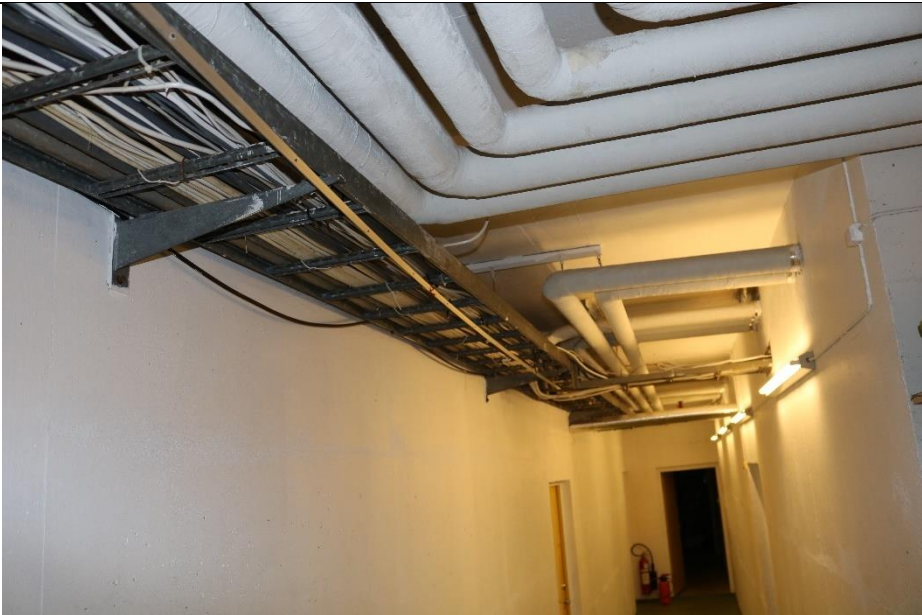
| | <p>I kjeller er kabelføringer på bru underkant dekket.</p> |
