Beregnet til  
**Hasvik kommune**

Dokument type  
**Billedokumentasjon**

# HASVIK SKOLE

## TILSTANDSVURDERING

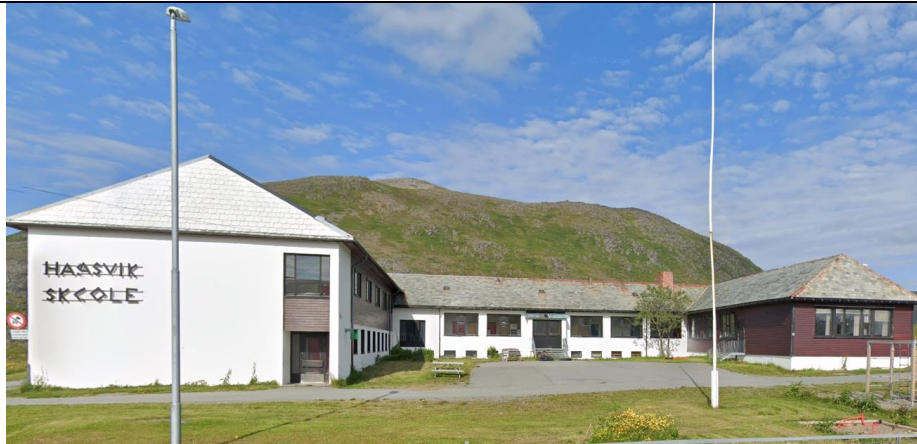
Bæresystemer består i stor grad av betong eller murte lettklinkeblokker som vegger. Selve bærefunksjonen vurderes å være i god stand selv om det er en del overflateskader som bør repareres. Bærevegger av trebindingsverk er kun enkelte steder og er i god stand.

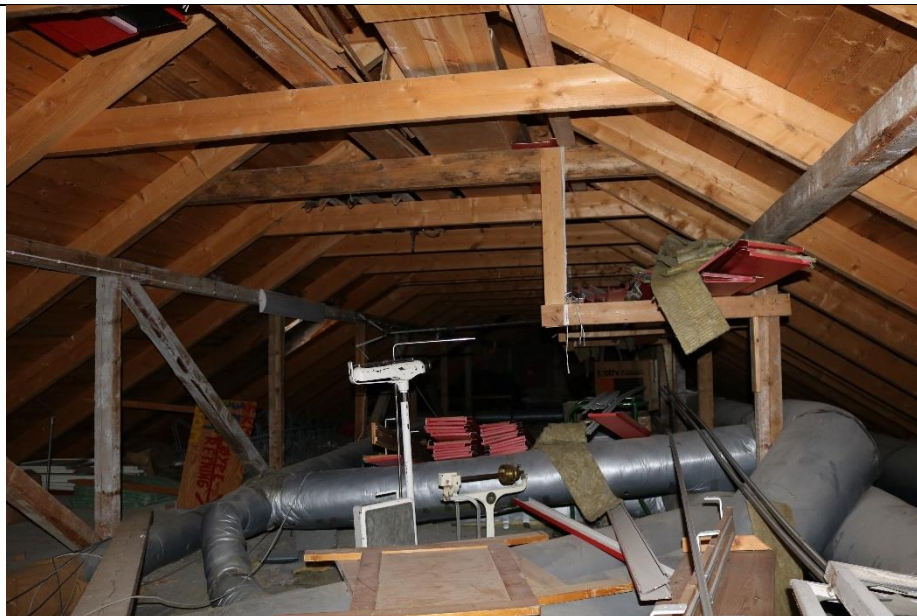
Bæresystem for tak består av selvbærende takstoler som fremstår i god stand.

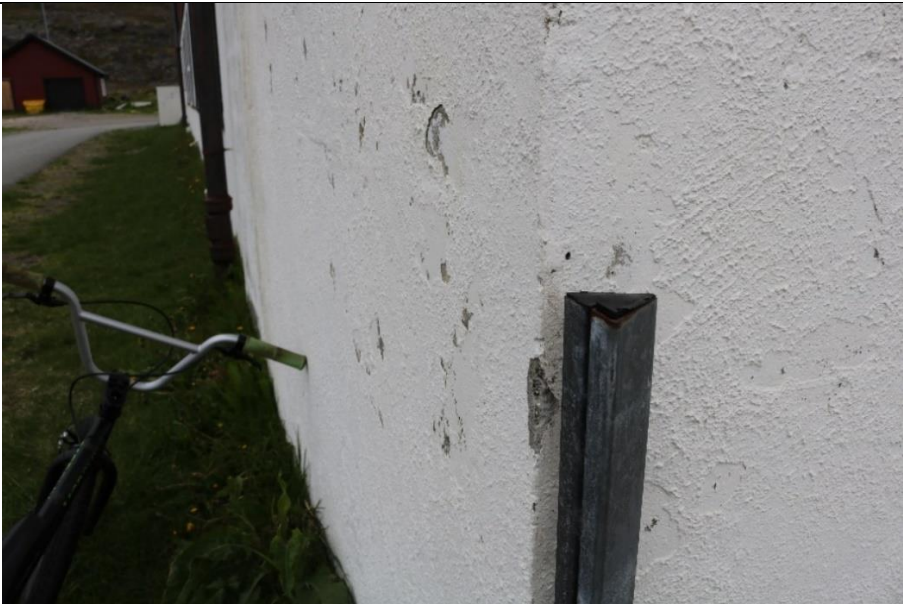
| | <p>Generelt overflateskader på vegger.</p> |

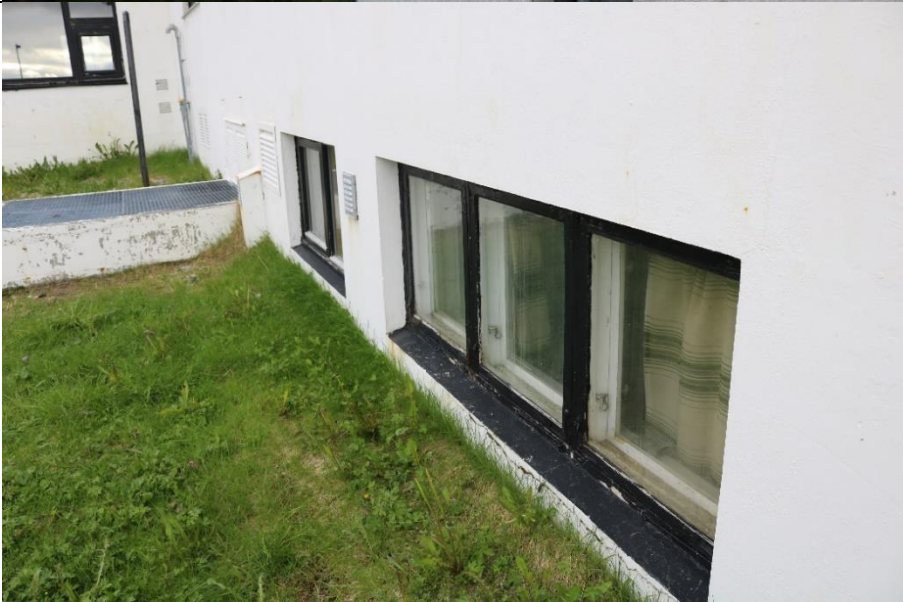
| | <p>Sprikker i underkant av vindu medfører fare for vanninntrengning. Spesielt der det ligger lavt ned mot terreng mtp. snøsmelting.</p> |

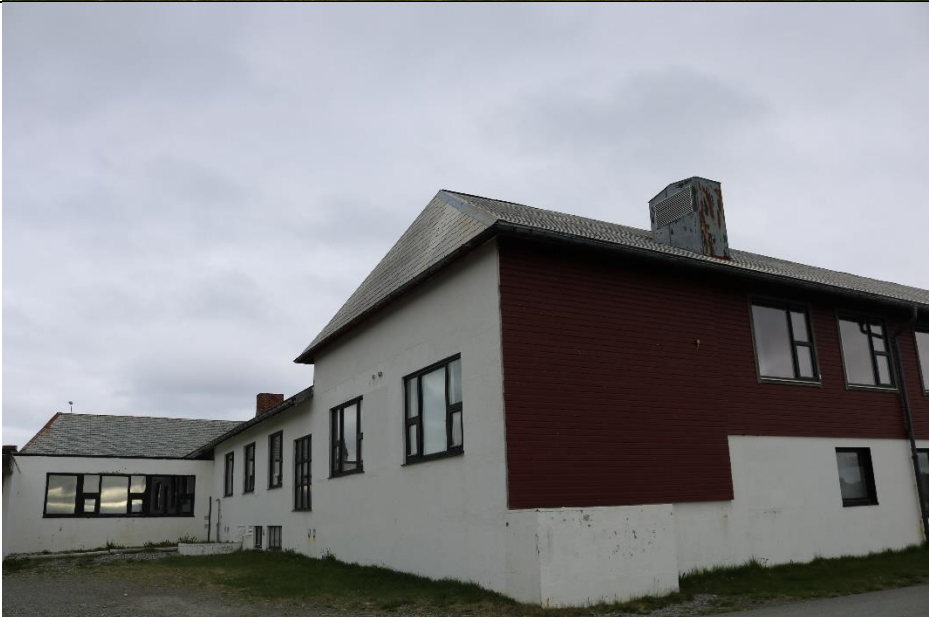
| A closer photograph of the school building's exterior, showing the red siding and white concrete base. The white base shows signs of peeling paint and weathering. | <p>Flakker av maling på<br/>overflaten av<br/>betong/puss.</p> |

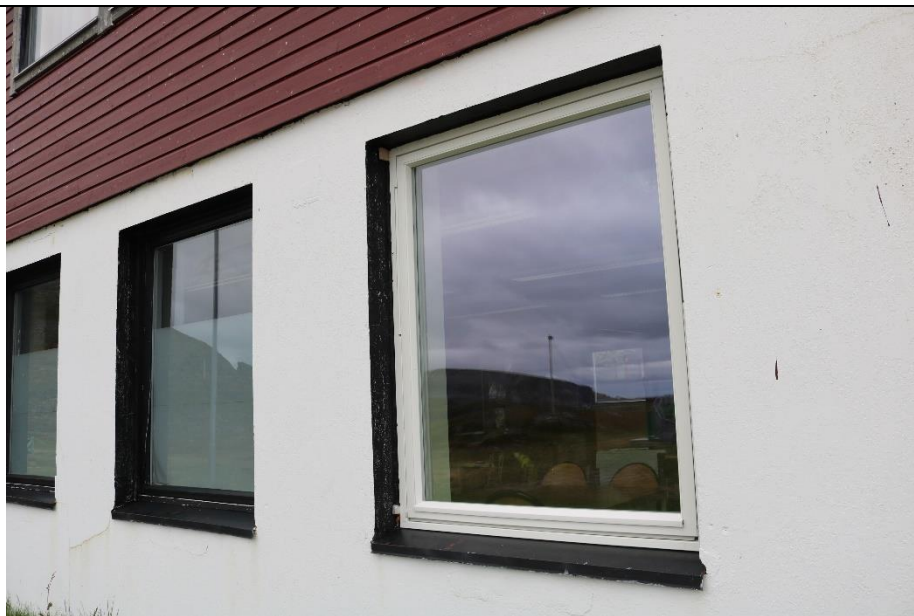
Sprikker og riss kan ses i hjørner ved enkelte utsparinger.

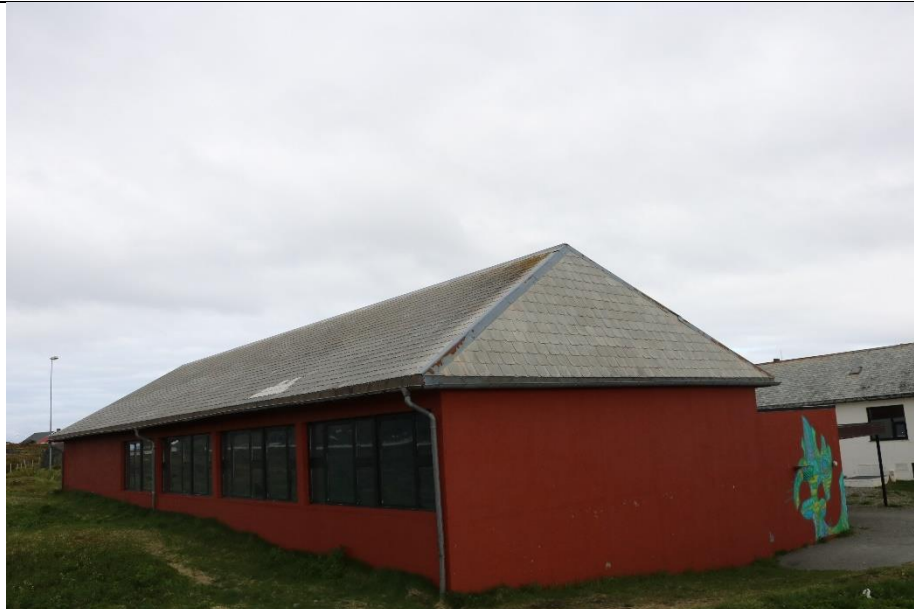
Nordfløy, mot nord;  
Yttervegger rundt  
gymsal og scene kan  
ses å ha hatt noe  
bedre vedlikehold  
eller av bedre kvalitet  
enn eldre deler.

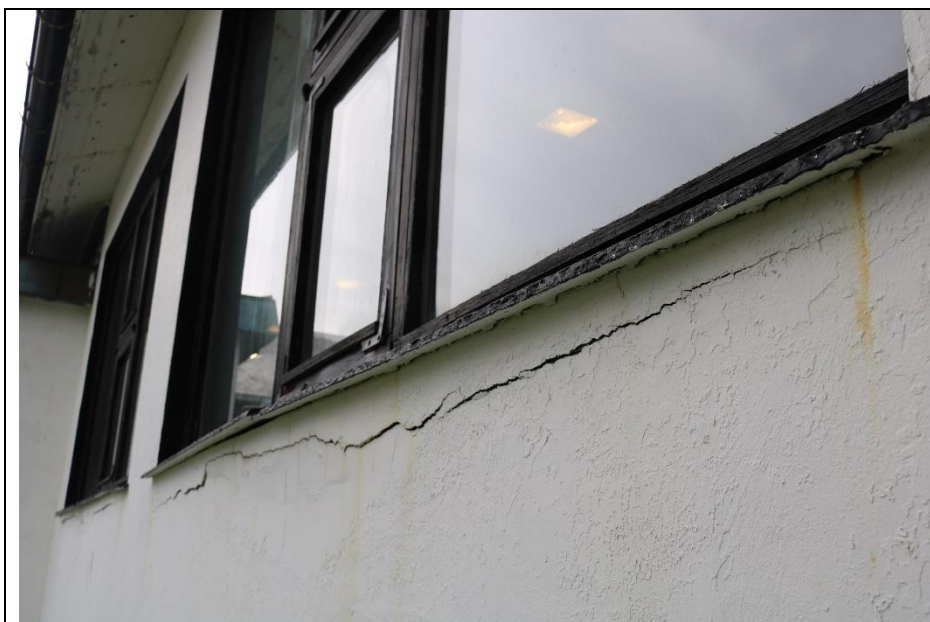
Midtfløy.  
Riss og sprekker under  
vinduer.

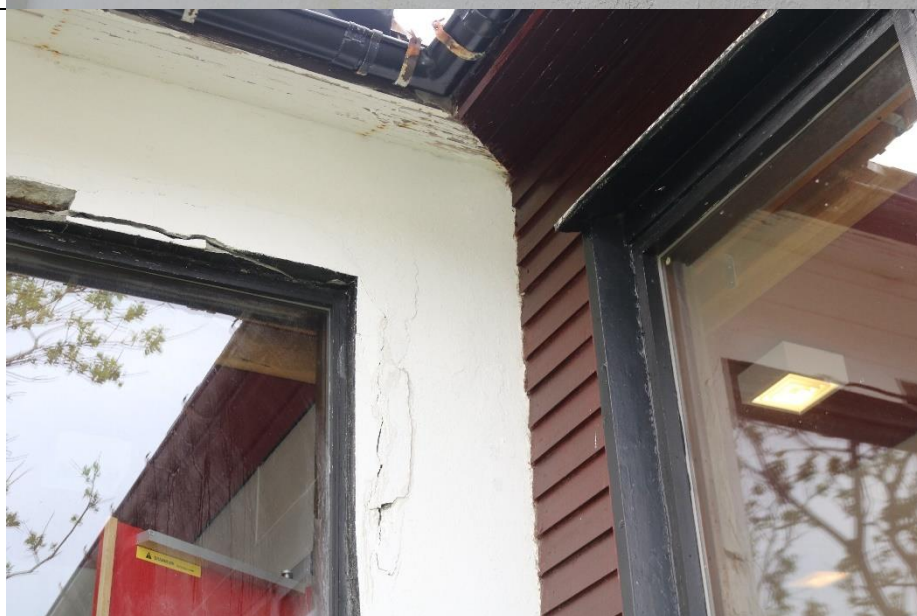
Innvendig hjørnet  
mellom midtfløy og  
vestfløy.  
Oppsrekking og biter  
av betong løsner  
rundt vinduer.

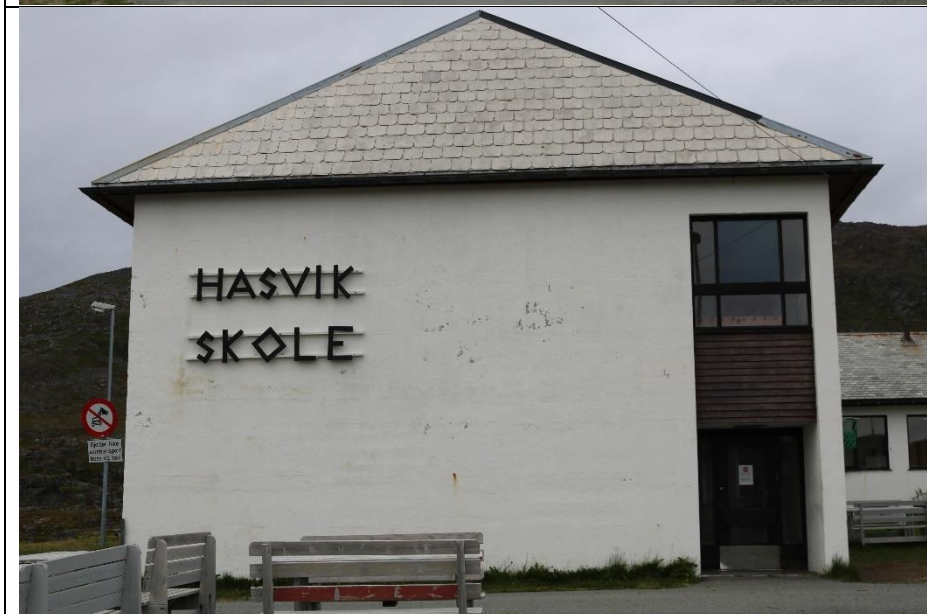
Yttervegg mot sør i  
vestfløy.  
Slitt og småskadet  
overflate. Avflakkende  
maling og  
betong/puss som har  
løsnet.

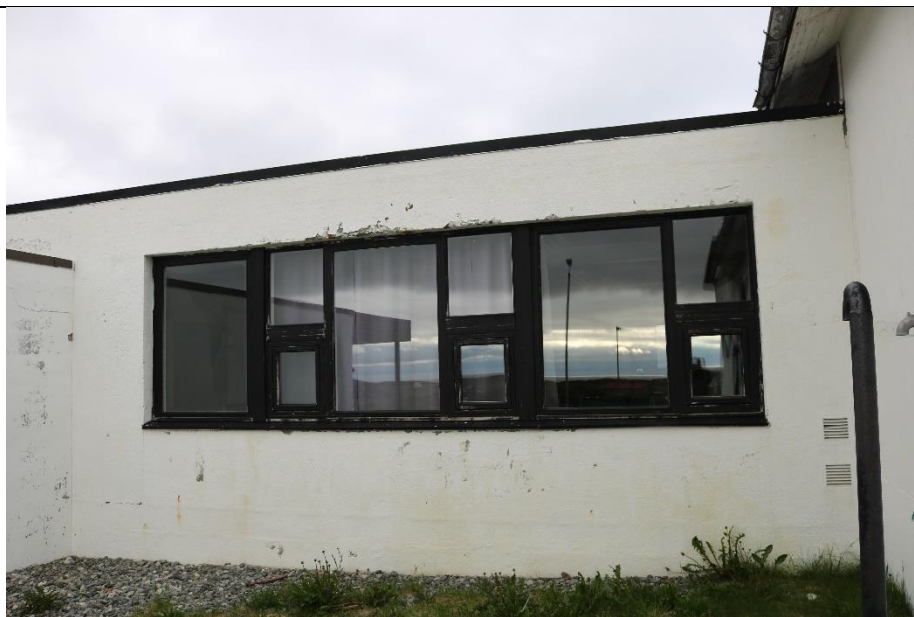
Vindu mot vest ved hovedinngang på nordfløy.  
Biter av betong rundt utsparing har løsnet.  
Generelt overflateslitasje og småskader.

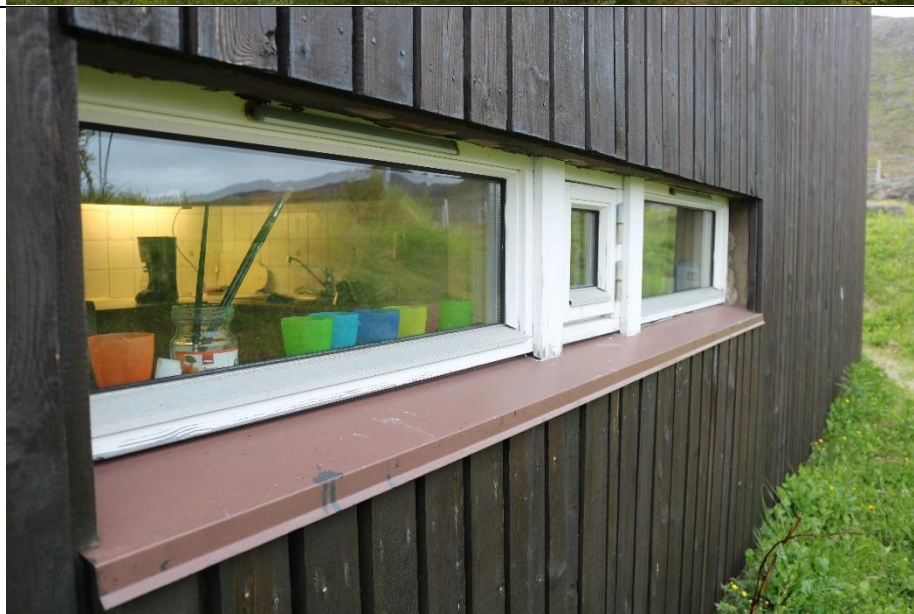
Vinduer i ok stand,  
men vegg bygget av  
Lecastein er ikke  
pusset bak panel, kun  
synlige deler. Lekker  
kald trekk på vinter  
og når vind står på  
veggen.  
Utvendig vindusforing  
kan se ut som  
betongpuss direkte  
mot vinduskarm.

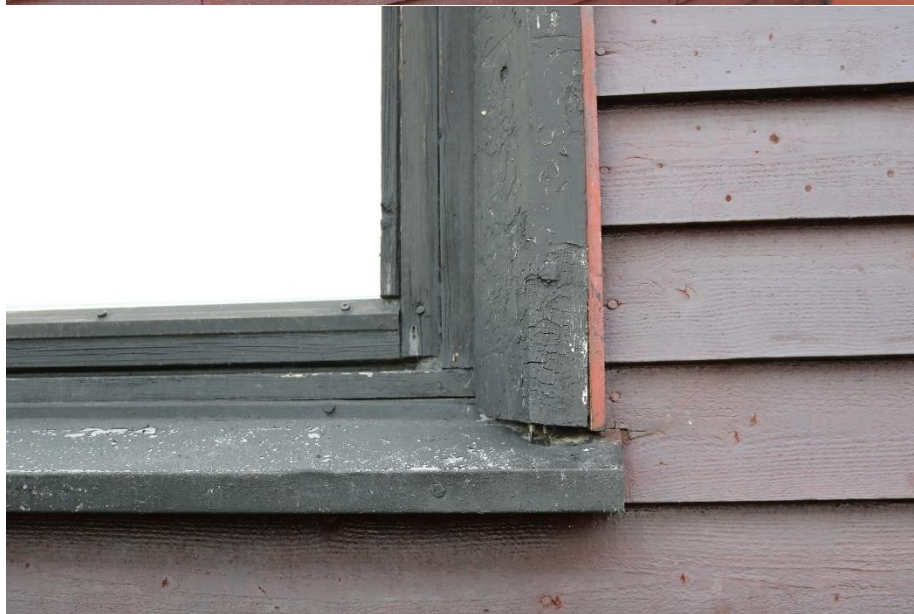
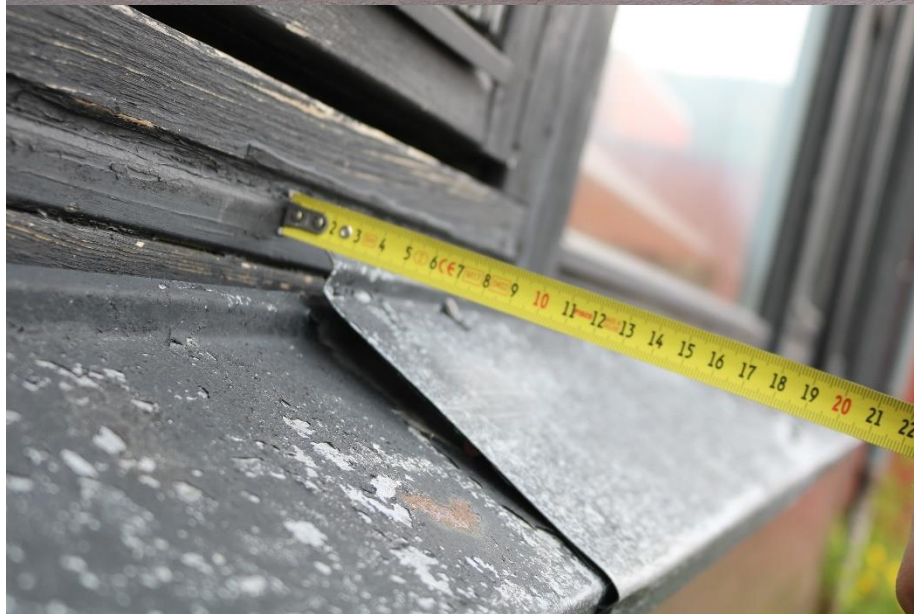
Østfløy, yttervegg  
mot øst.

Vinduskarmer bærer  
preg av stor slitasje.  
Treverk sprikker opp  
og maling flakker av.

Beslag er deformerte,  
løse og har mistet  
funksjonen med å  
føre vann vekk fra  
vindu og veggliv.

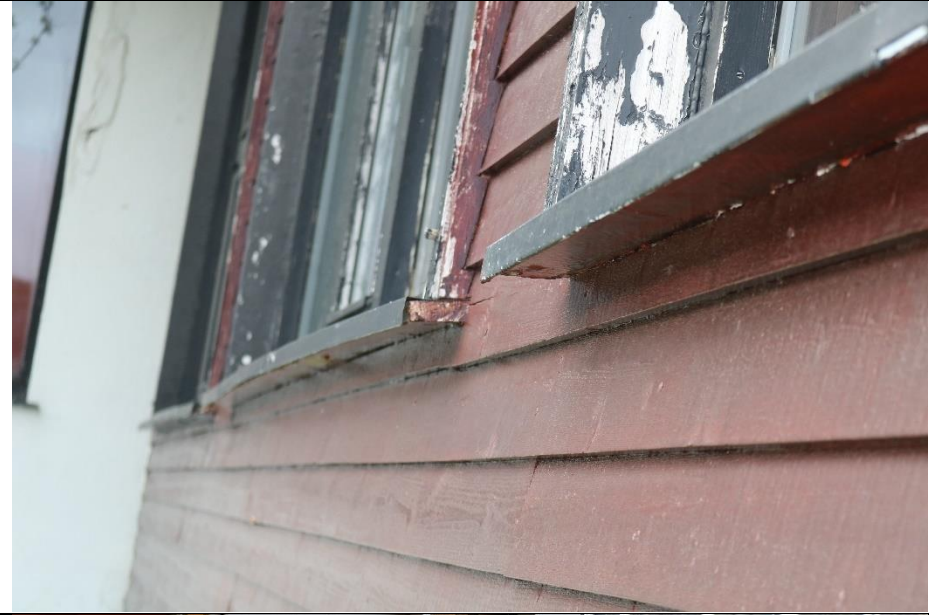
| | <p>Østfløy, yttervegg mot vest.</p> <p>Vindus -brett og - foringer viser tydelig mangel på vedlikehold. Maling flakker av og treverk sprekker opp. Beslag er deformerte og løsnet flere steder.</p> |

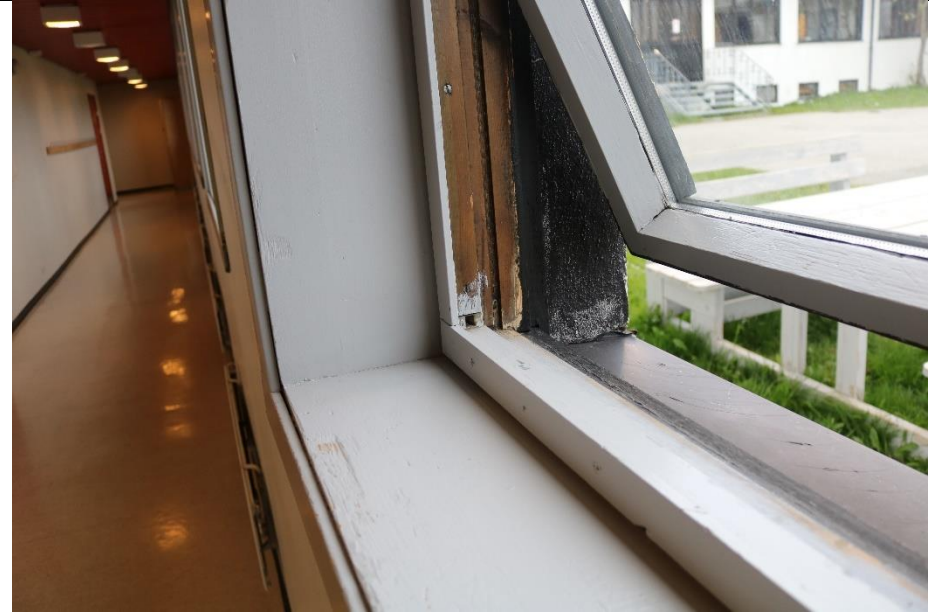
| | <p>Innvendig, vestfløy, yttervegg mot øst.</p> <p>Slitasje på foringer og vinduskarmer.</p> <p>Pakninger på eldre vinduer har de fleste steder mistet funksjonen slik at vinduer ikke er tette.</p> <p>Vinduer antatt fra 70-tallet.</p> |

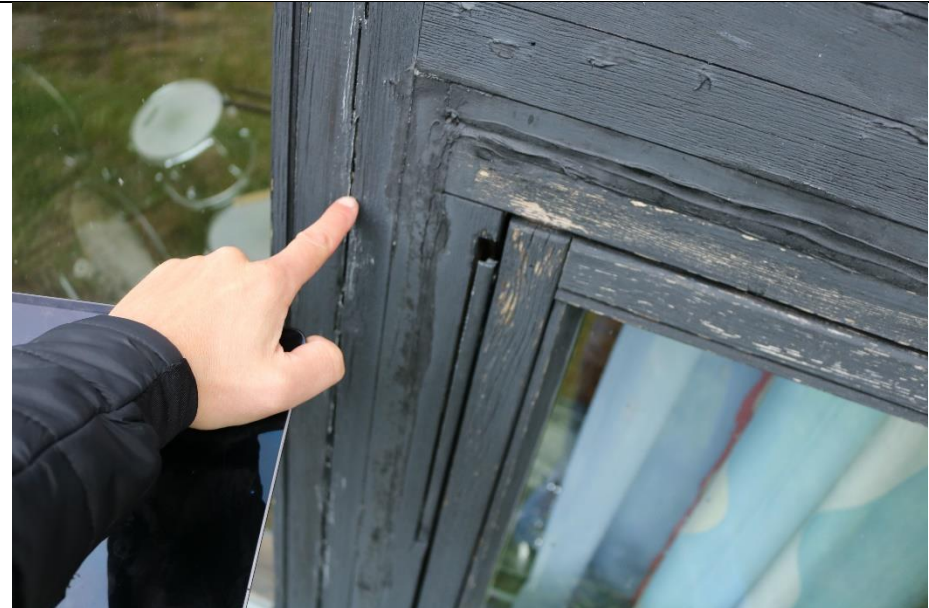
| | <p>Oppsprukne vinduskarmer.</p> |

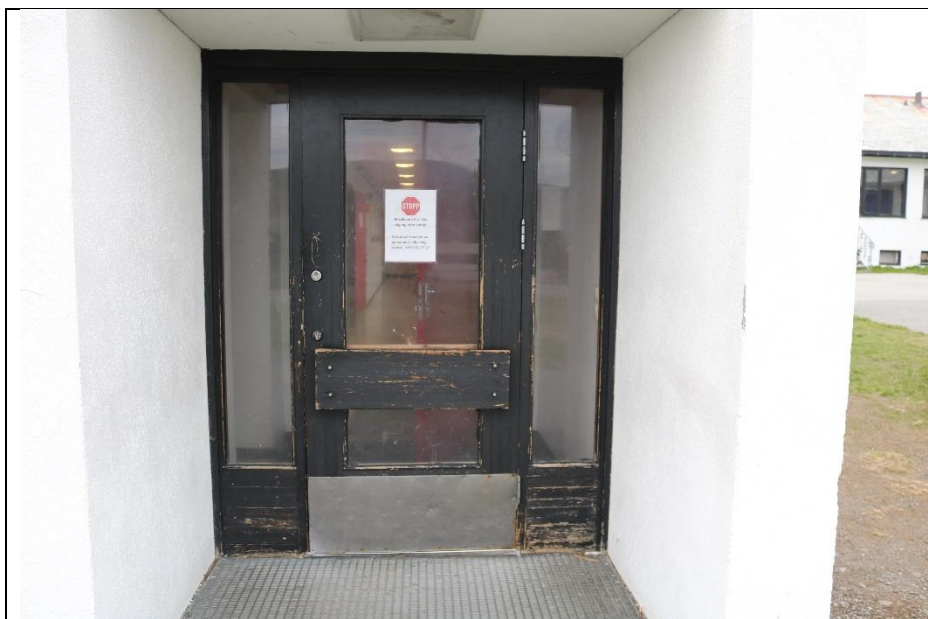
Vestfløy; Ytterdør i sørvegg.

Stor slitasje har ført til utetthet mellom dørblad og karm slik at vind, fukt og kulde kommer direkte inn i vindfanget.

Antatt fra byggår.

Gjengående på like ytterdører generelt i bygget.

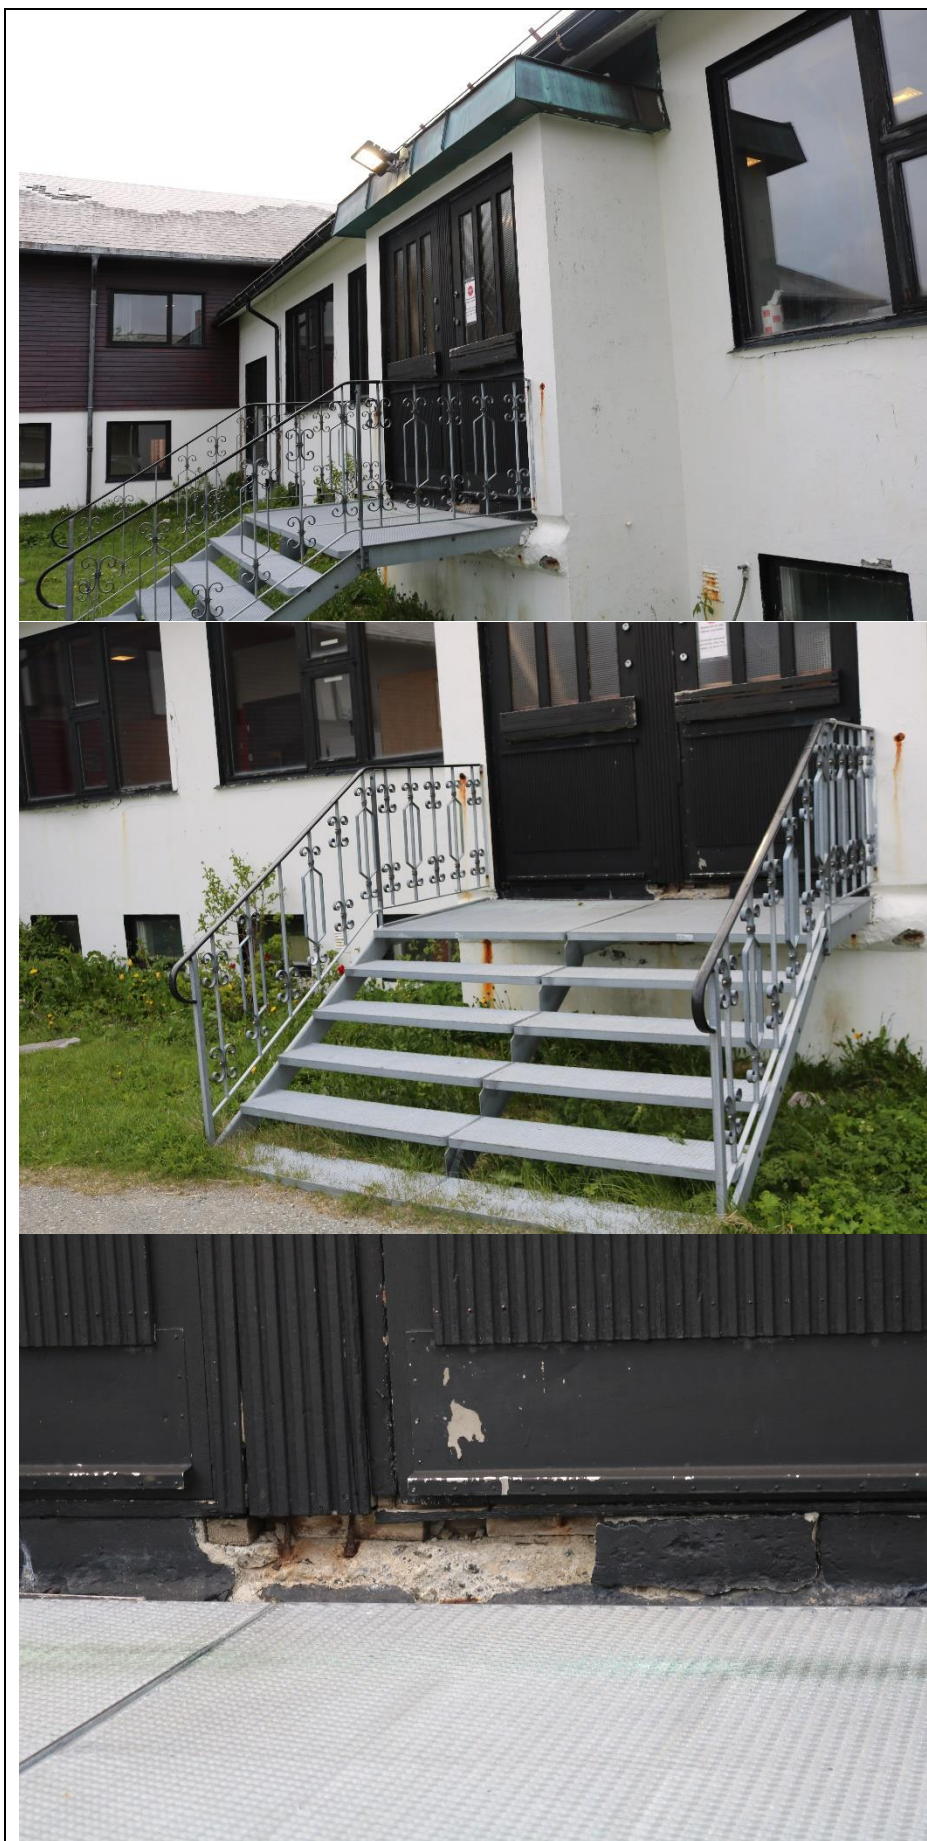
Hovedinngang,  
midtfløy.

Dobbel ytterdør er har store slitasjeskader både på dørblad og karm.

Åpne hull grunnet slitasje og skader gjør at vind, kulde og fukt trenger direkte inn i bygg.

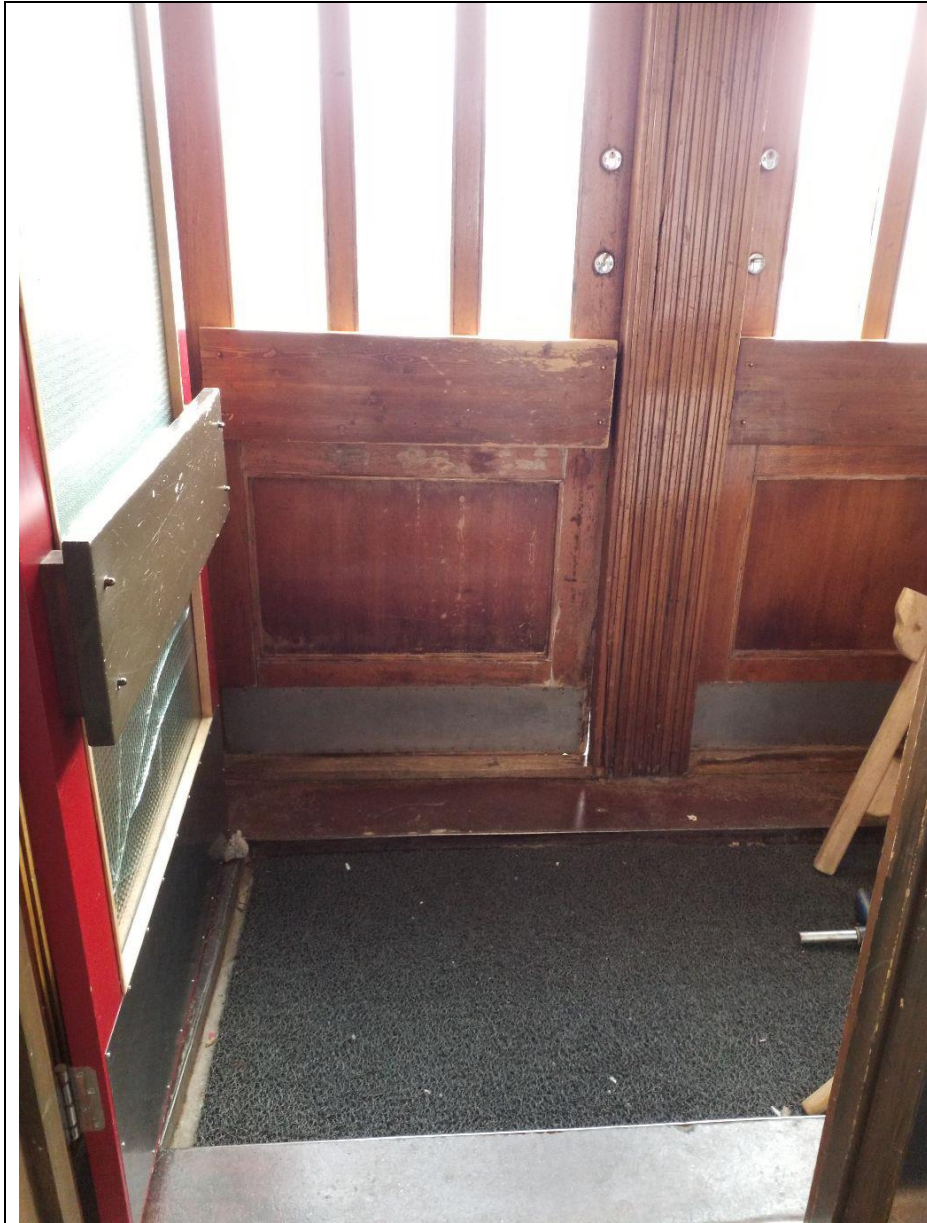
Hovedinngang,  
midtfløy, innvendig.

Store slitasjeskader.  
Åpne hull mellom  
dørblader samt karm.

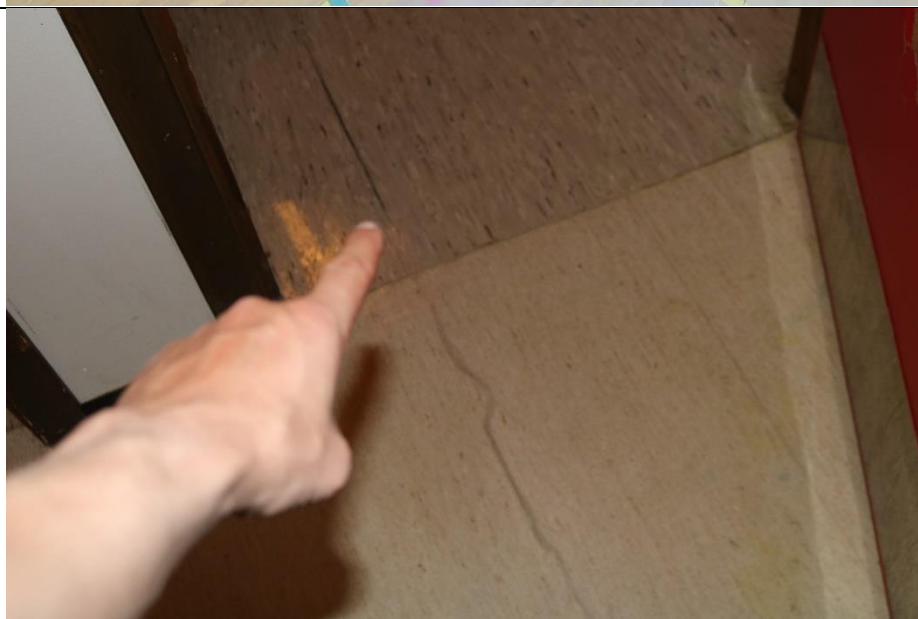
Vestfløy, WC.  
Synlige sprekker i  
gulvbelegg, tyder på  
kraftige riss i  
betonggulv.

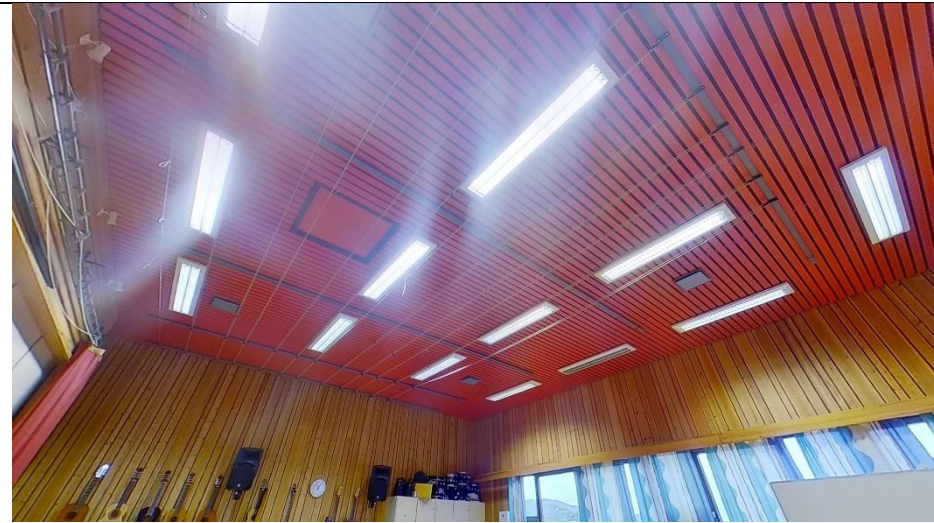
| | <p>Nordfløy;<br/>Himling i<br/>scene/musikkrom er i<br/>god stand.</p> |

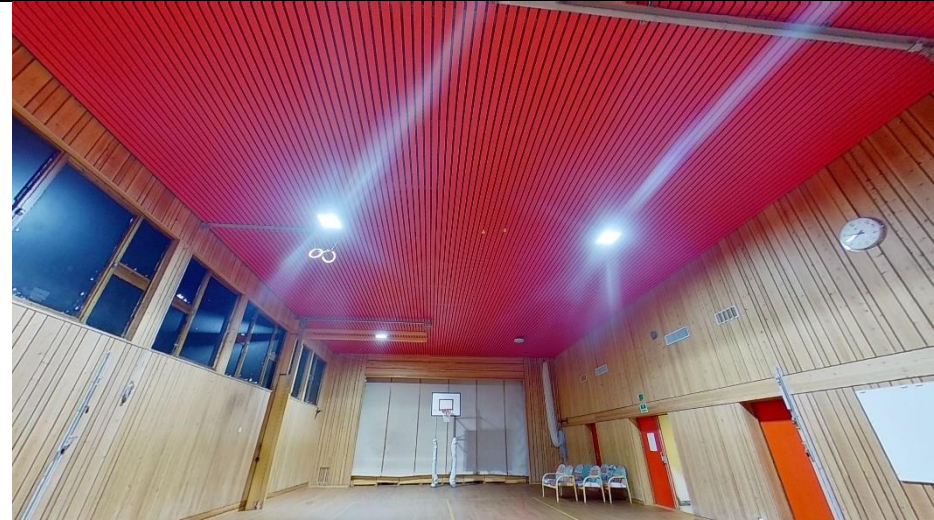
| | <p>Himling i gymsal er i<br/>god stand.</p> |

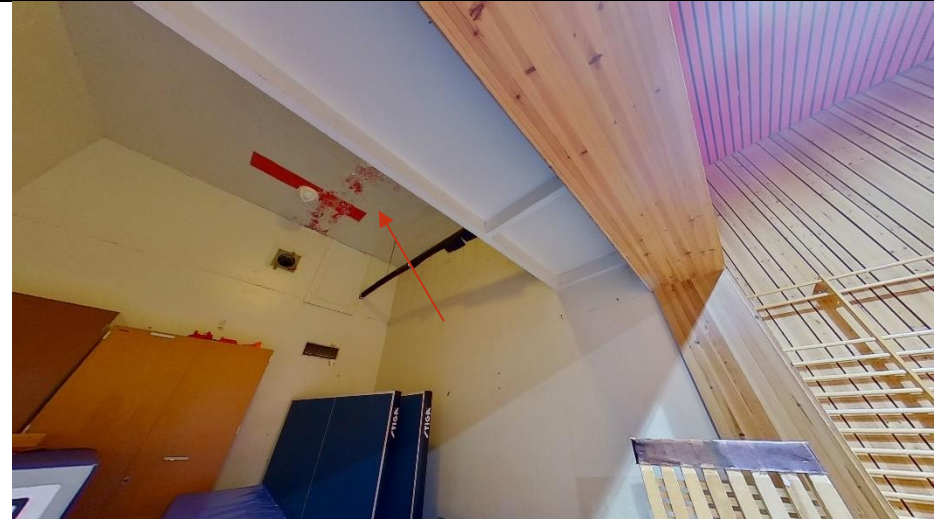
| | <p>Tegn på lekkasje fra<br/>himling i utstyrsrom.</p> |

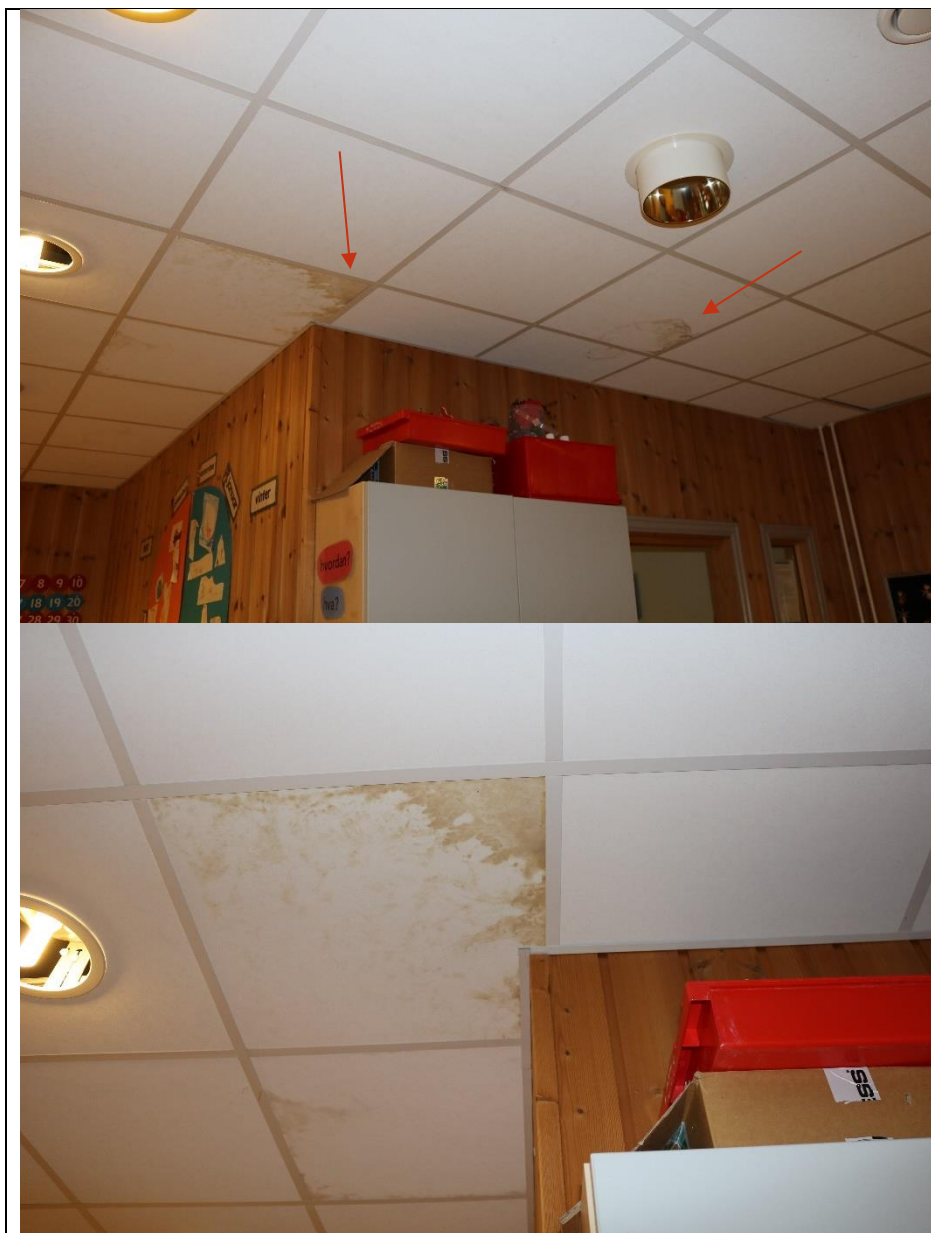
Systemhimling i SFO,  
nordfløy har tydlige  
tegn på vannlekkasje.

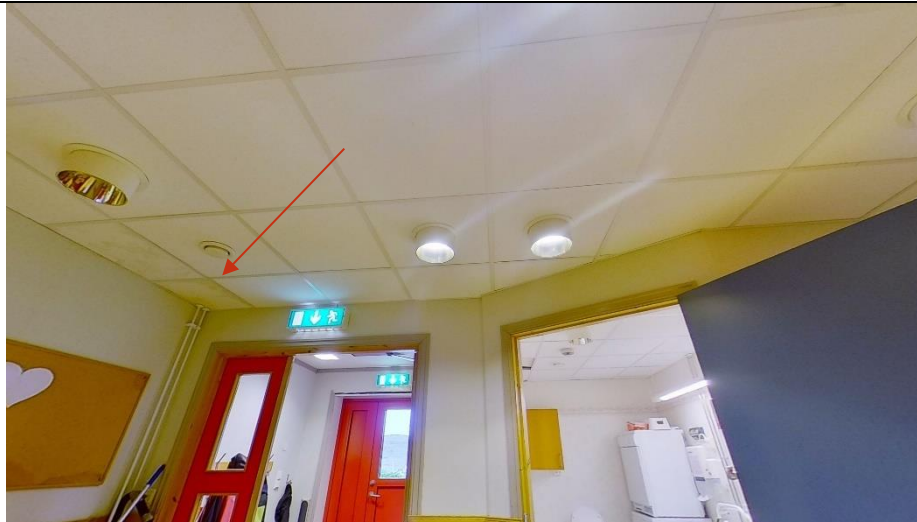
Systemhimling generelt i god stand foruten områder med lekkasjer.

Tydelig tegn på lekkasje flere steder i systemhimling i SFO, nordfløy.

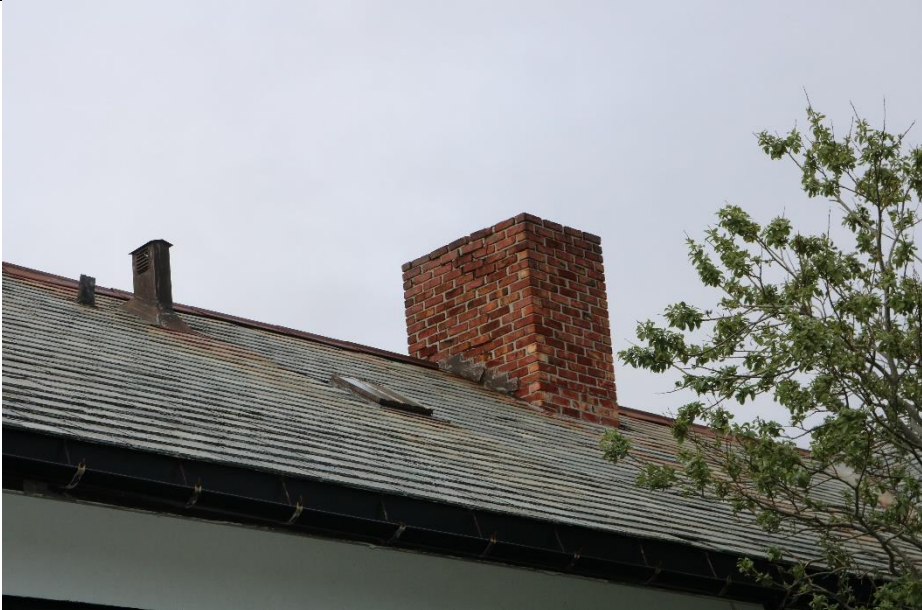
| A close-up photograph of a roof with a grey, corrugated metal surface. A prominent brick chimney is visible. The roof shows signs of rust and decay, particularly around the edges and near the chimney. | <p>Rust fra samtlige<br/>beslag ligger igjen på<br/>skiferstein og<br/>skjemmer ut<br/>takfasaden.</p> |

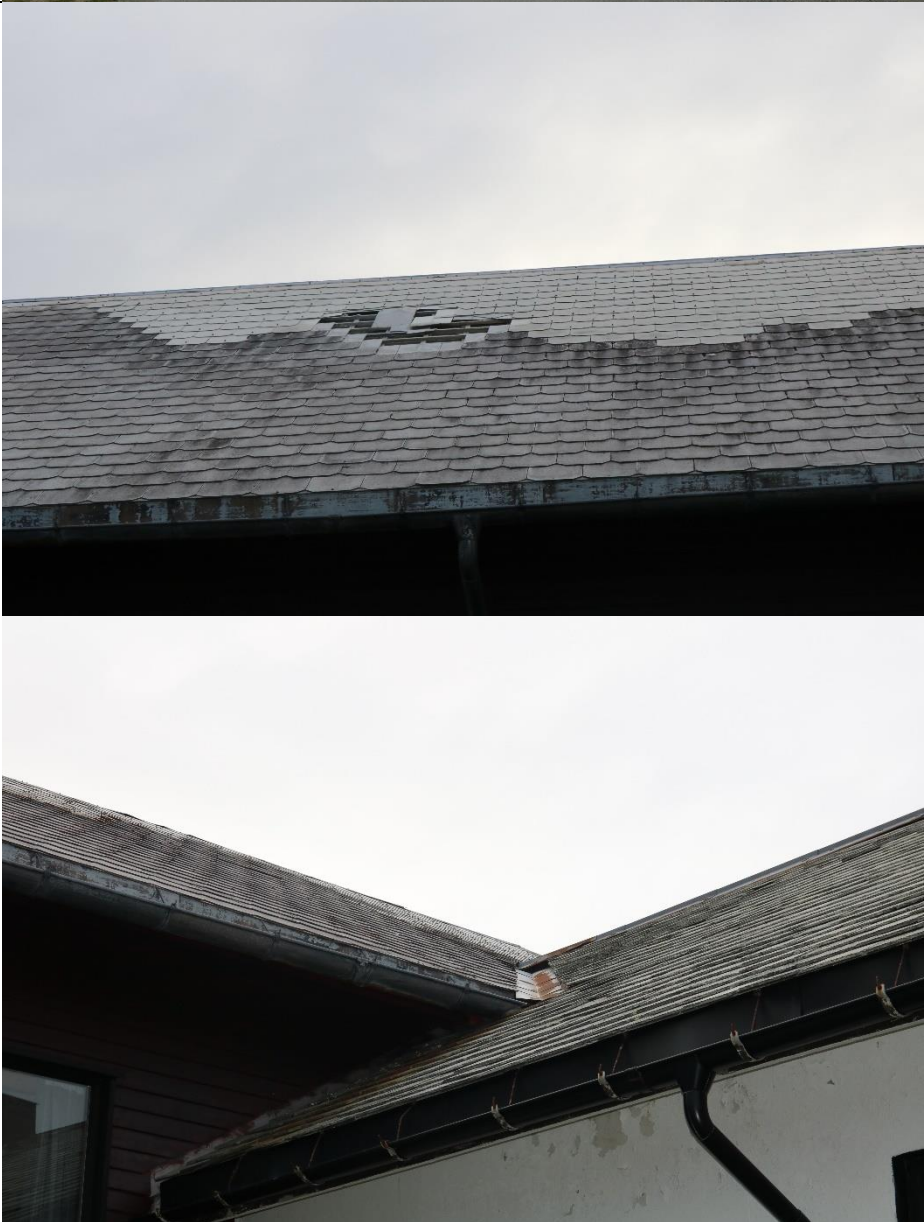
| Two close-up photographs of the roof. The top photo shows a section of the roof where several shingles are missing, exposing the underlying structure. The bottom photo shows a close-up of the roof's edge, highlighting significant rust and corrosion on the metal components and the gutter system. | <p>Flere steder mangler<br/>det skiferstein og<br/>skaper dermed fri<br/>tilgang for vann og<br/>fukt på undertak.<br/>Øker faren for<br/>lekkasjer inn i bygg<br/>og i raftkasse.</p> <p>Rust i gradrenne<br/>mellom tak over<br/>vestfløy og midtfløy.<br/>Går igjen i samtlige<br/>gradrenner.</p> |

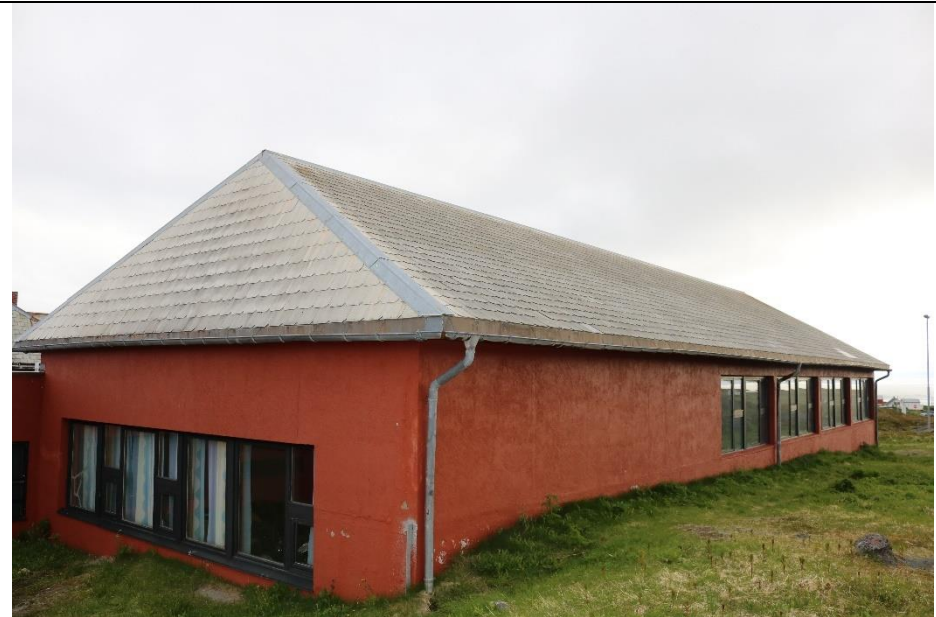
| | <p>Taktekking over gymsal og scene er i ok stand, men beslag er påbegynt å ruste.</p> |

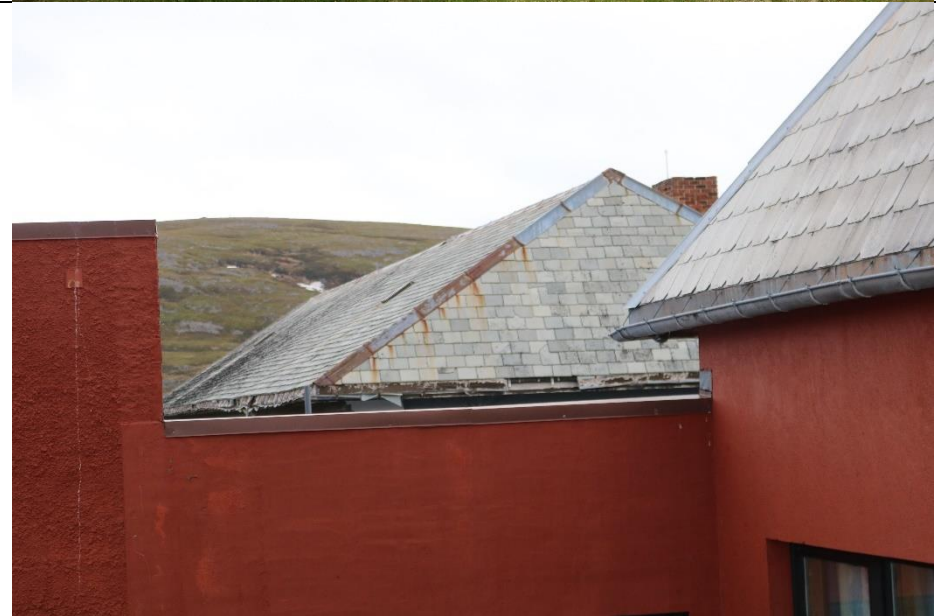
| | <p>Tak over vestfløy viser også rust fra beslag. Tekking ok, foruten enkelte stein som mangler.</p> |

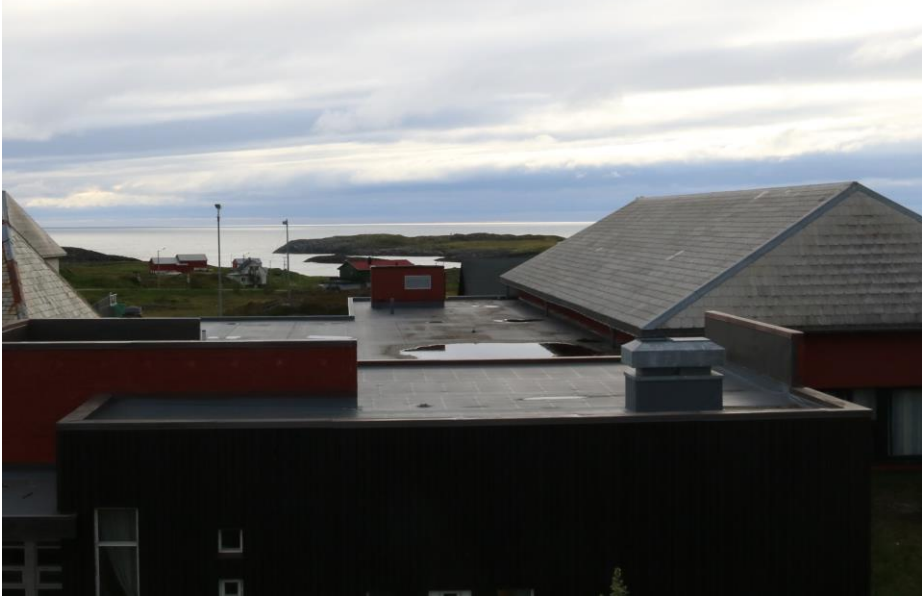
| | <p>Flatt tak over SFO ser tilsynelatende ok ut på overflaten, men lekkasje i himling innvendig tyder på utettheter i tekkingen.</p> |

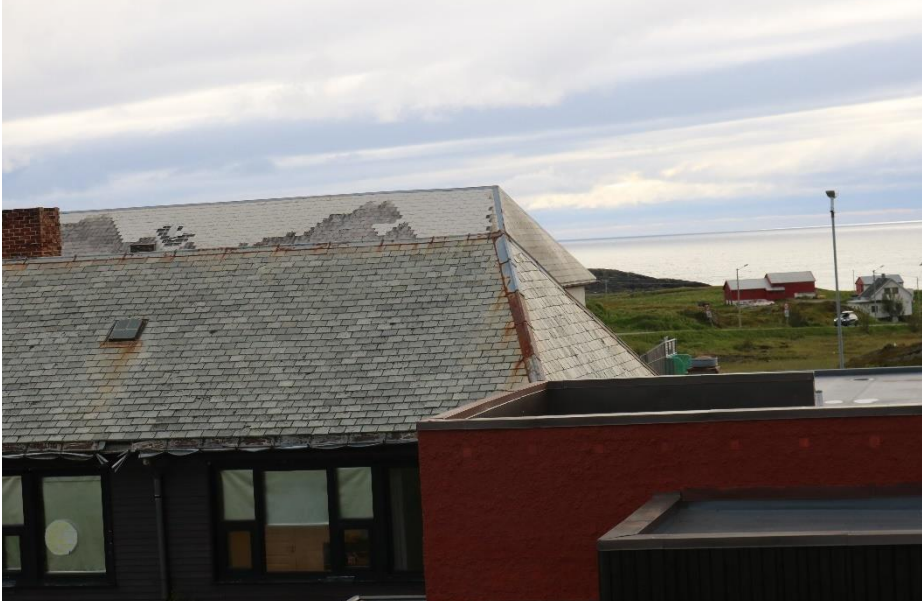
| | <p>Rust på beslag i overgangen mellom valmtakene.</p> |

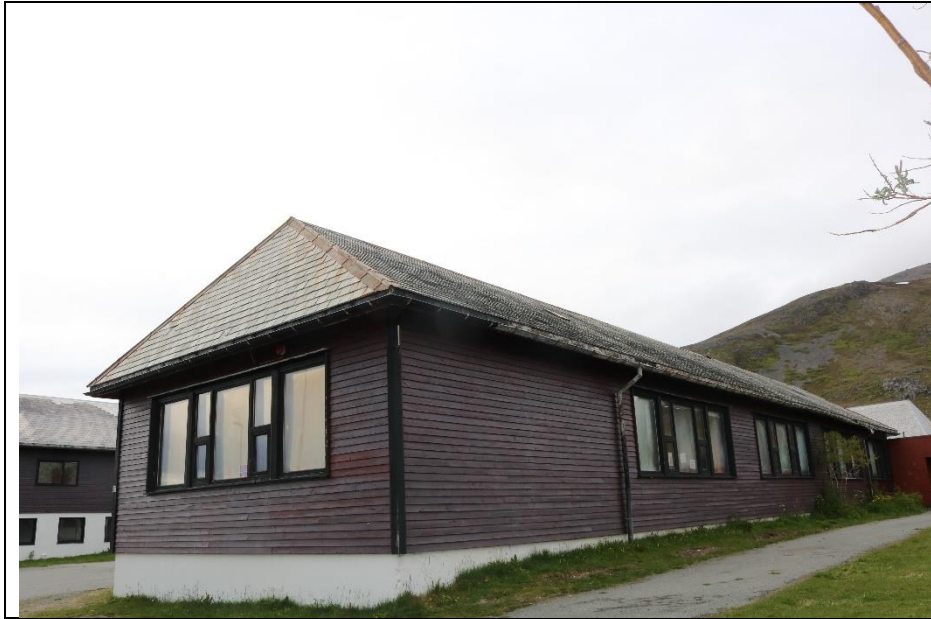
Østfløy;  
Rust fra beslag renner  
ut over skifer.

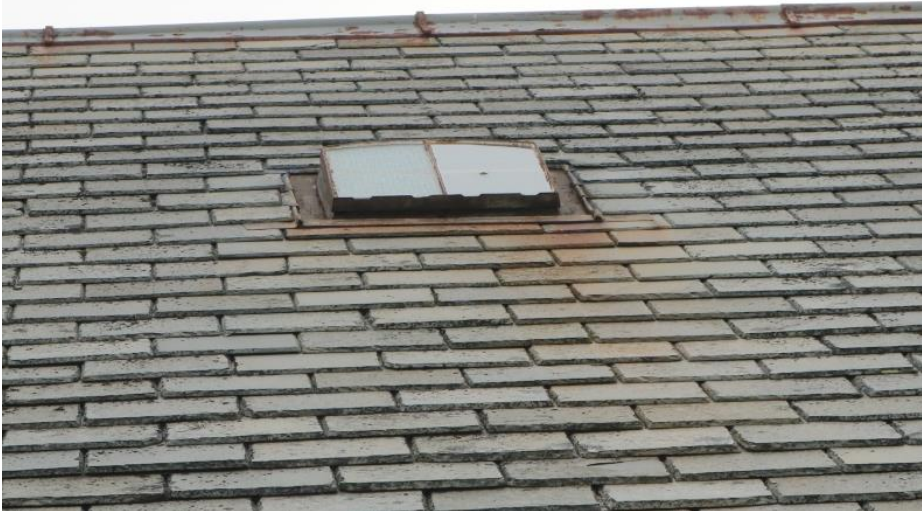
| | <p>Takluker generelt har slitte og rustene beslag rundt om. Fare for lekkasjer og fuktinntrengning er stor.</p> |
