Beregnet til  
**Hasvik kommune**

Dokument type  
**Billedokumentasjon**

# HASVIK SKOLE

## TILSTANDSVURDERING

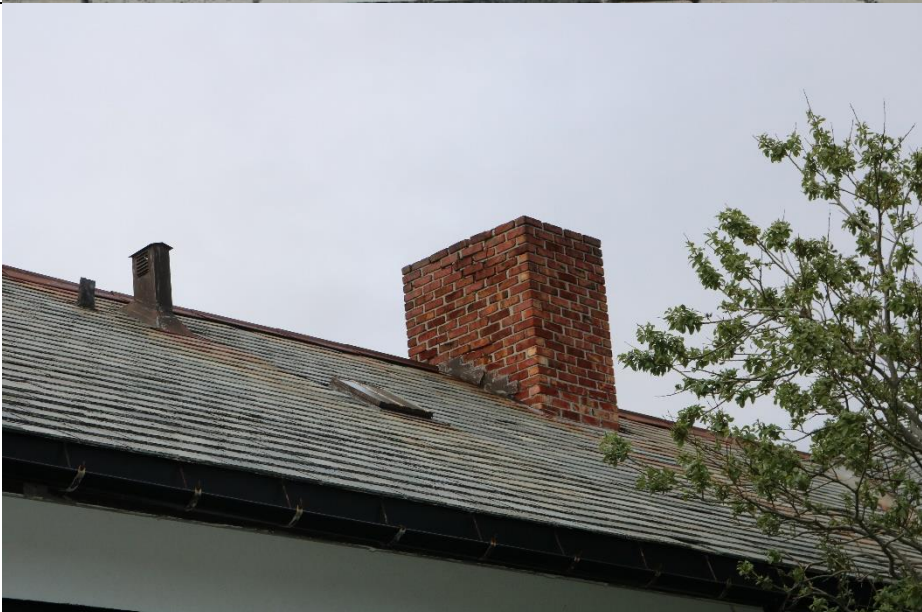
| | <p>Rust rundt takluke og takhatter.</p> |

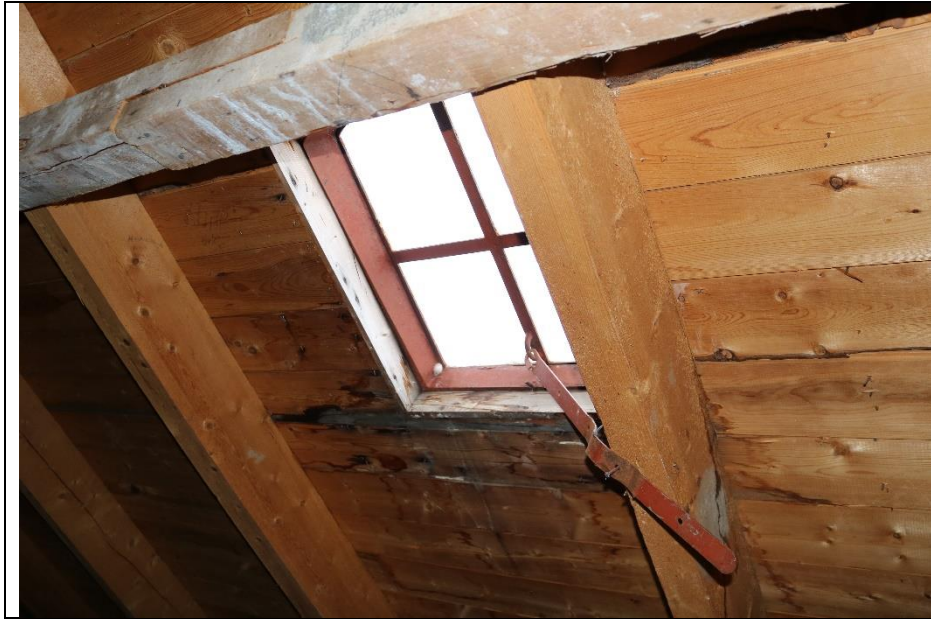
Takluke fra innsiden  
ses å ha fuktskader  
delvis på sidene og i  
underkant.

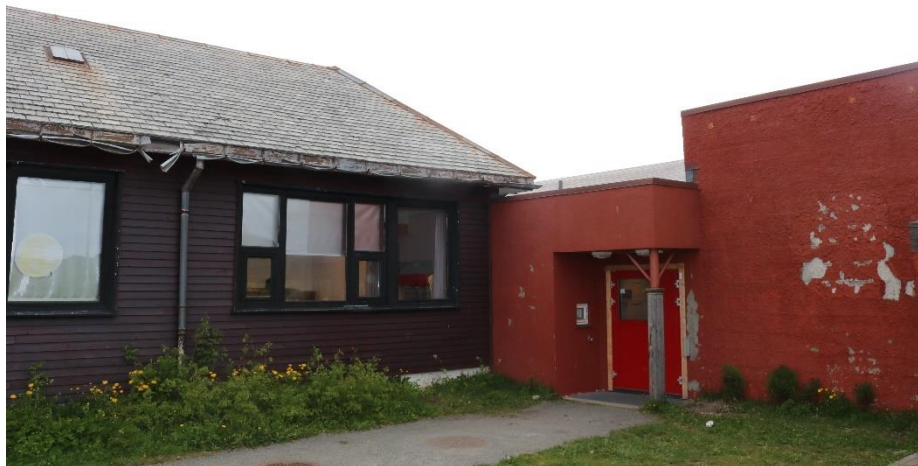
Takrenne har gått i oppløsning og dermed mistet sin funksjon. Dette gjelder flere steder.

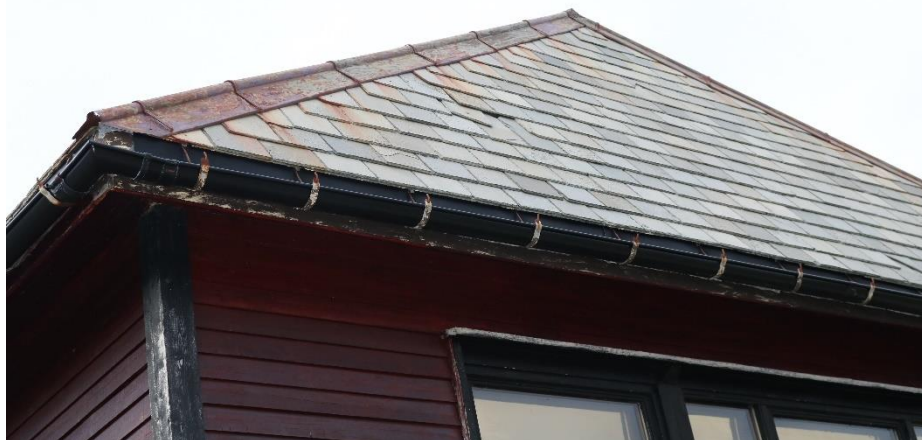
Takrennekroker er rustet og antas å være svekket som følge av dette.

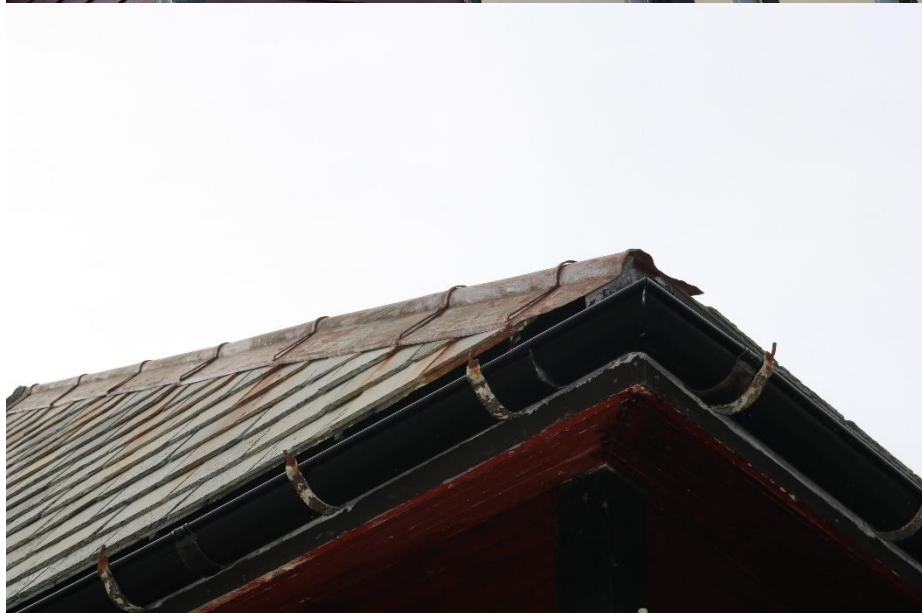
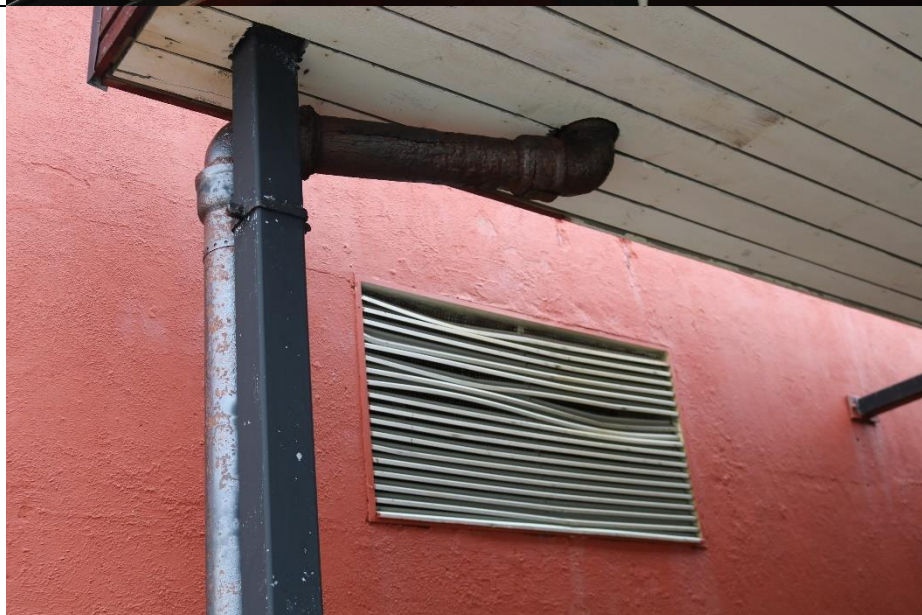
Hovedinngang i nordfløy.  
Rustet taknedløp.

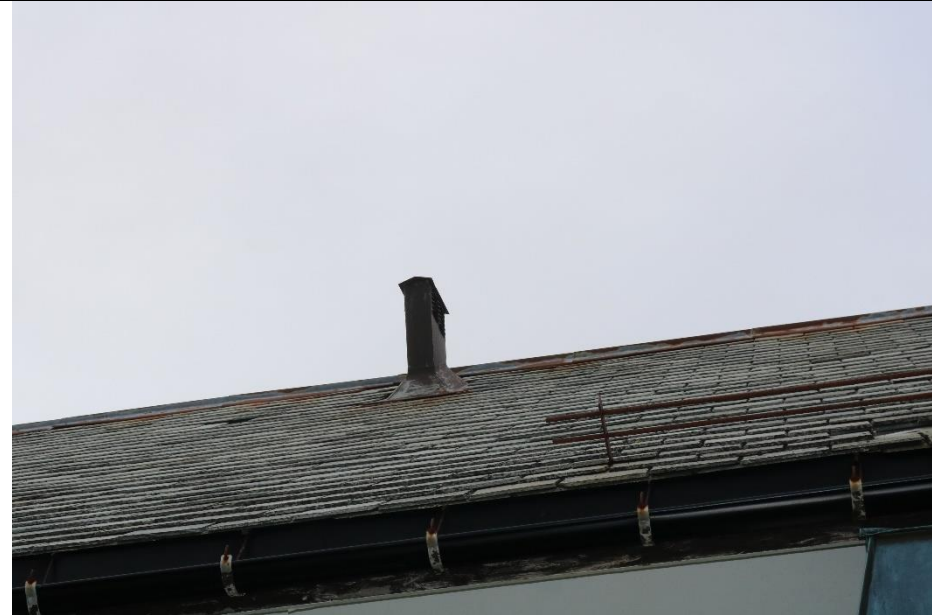
| | <p>Takbeslag, takhatter og snøfangere er generelt rustet mye og antas svekket i mange tilfeller. Fare for lekkasje der beslag ikke oppfyller sin funksjonelle verdig. Snøfangere som er svekket grunnet rust vil ikke holde på store mengder snø og vil derfor medføre stor fare.</p> |

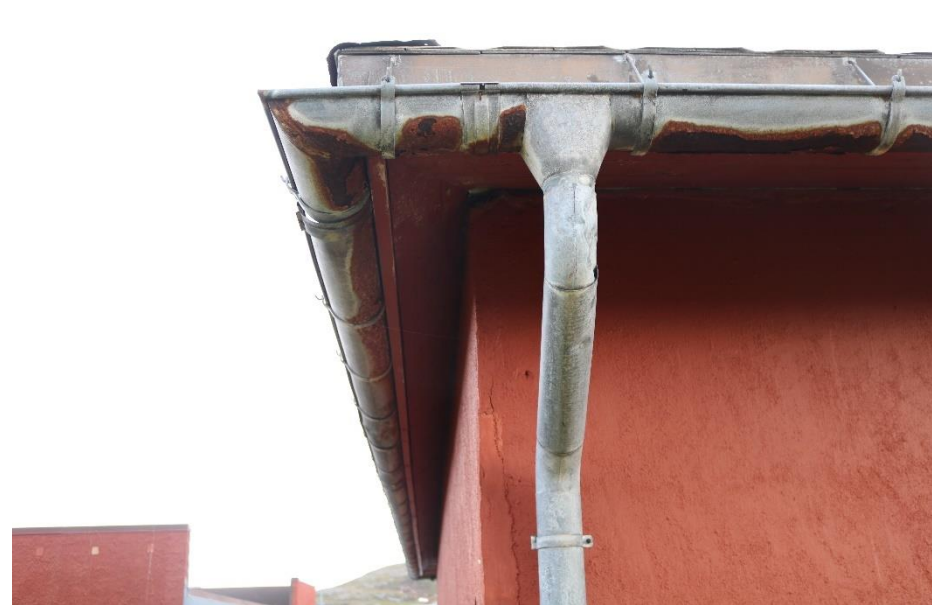
| | <p>Nordfløy, gymsal/scene. Rustet beslag, takrenne og nedløp.</p> |

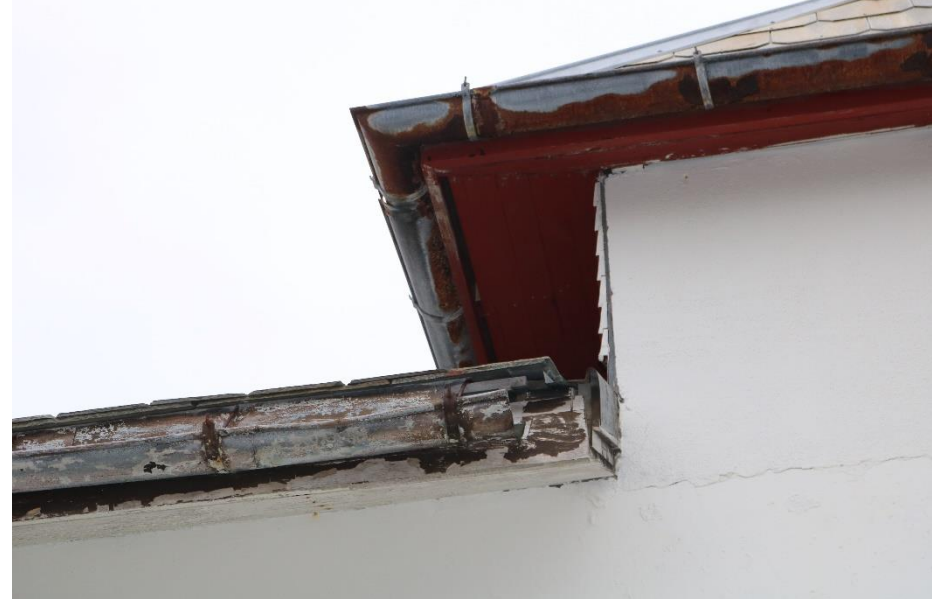
| | <p>Vestfløy, gavl mot nord. Ødelagte og rustede takrenner og beslag.</p> |

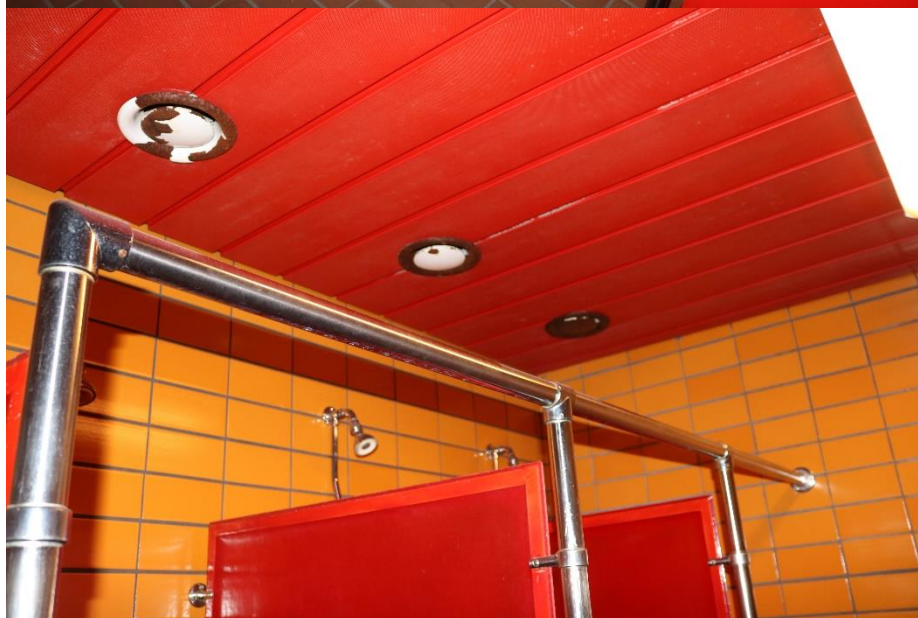
Rust på  
avtrekkskanaler over  
dusjanlegg.

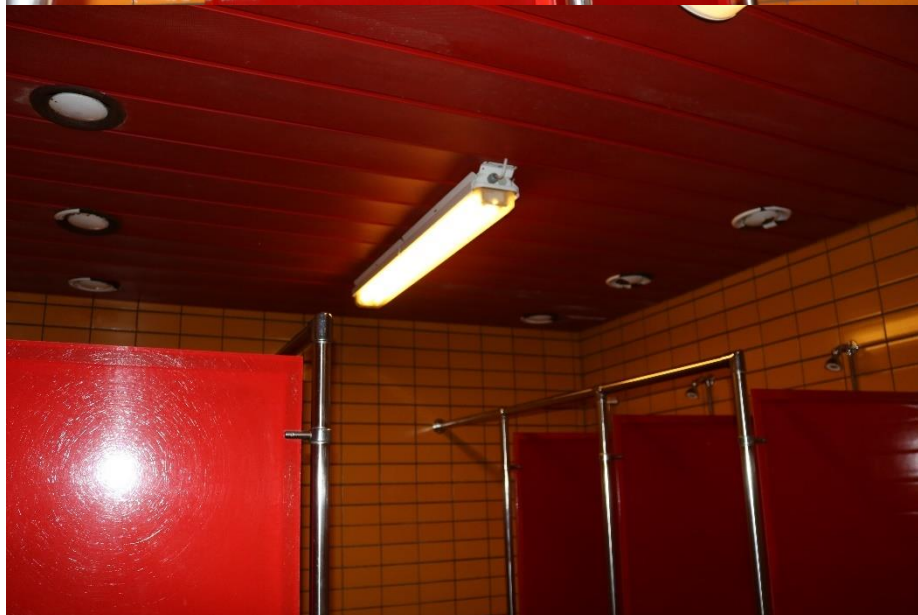
Noe svak belysning i  
dusjanlegg.

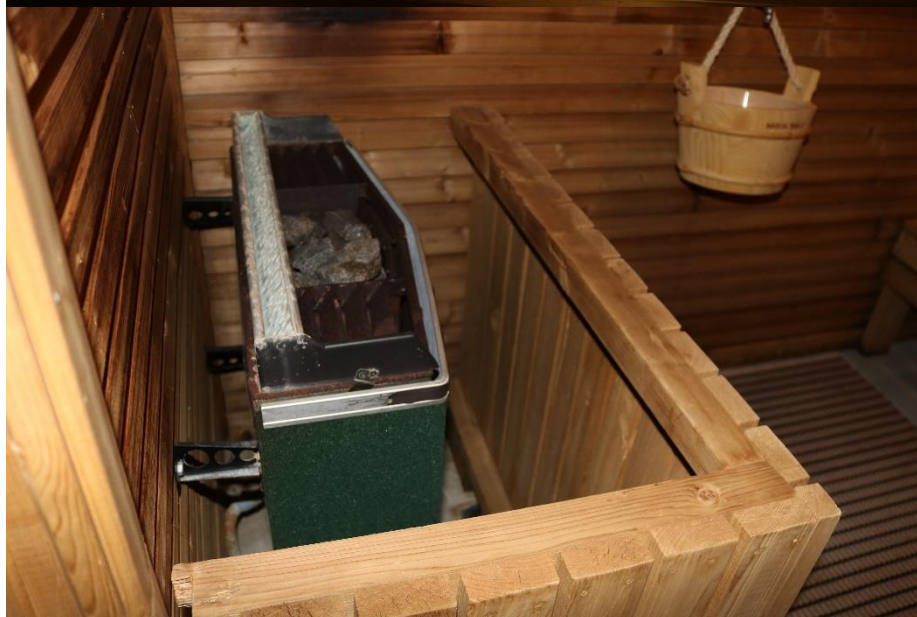
Badstuovn er rusten  
og slitt.

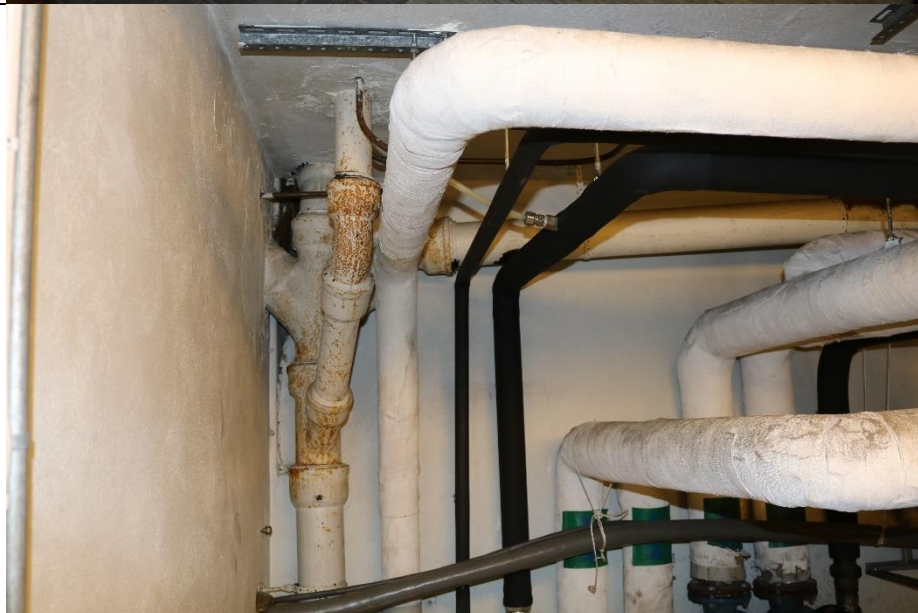
Avløpssystemer er  
gammelt og bærer  
preg av stor slitasje i  
form av rust og  
avleiringer rundt,  
spesielt ses dette i  
koblinger og  
rørskjøter samt  
sluker.

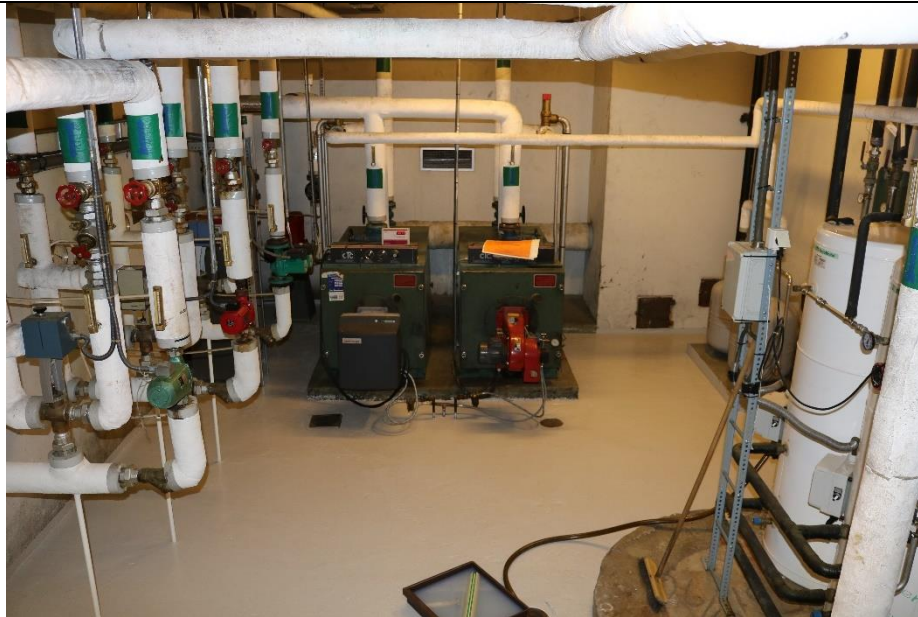
Midtfløy, u.etg.;  
Teknisk rom for VVS  
fremstår rent og  
ryddig. Installasjoner  
virker i god stand,  
men rør og koblinger  
ses rusten og slitt  
flere steder.

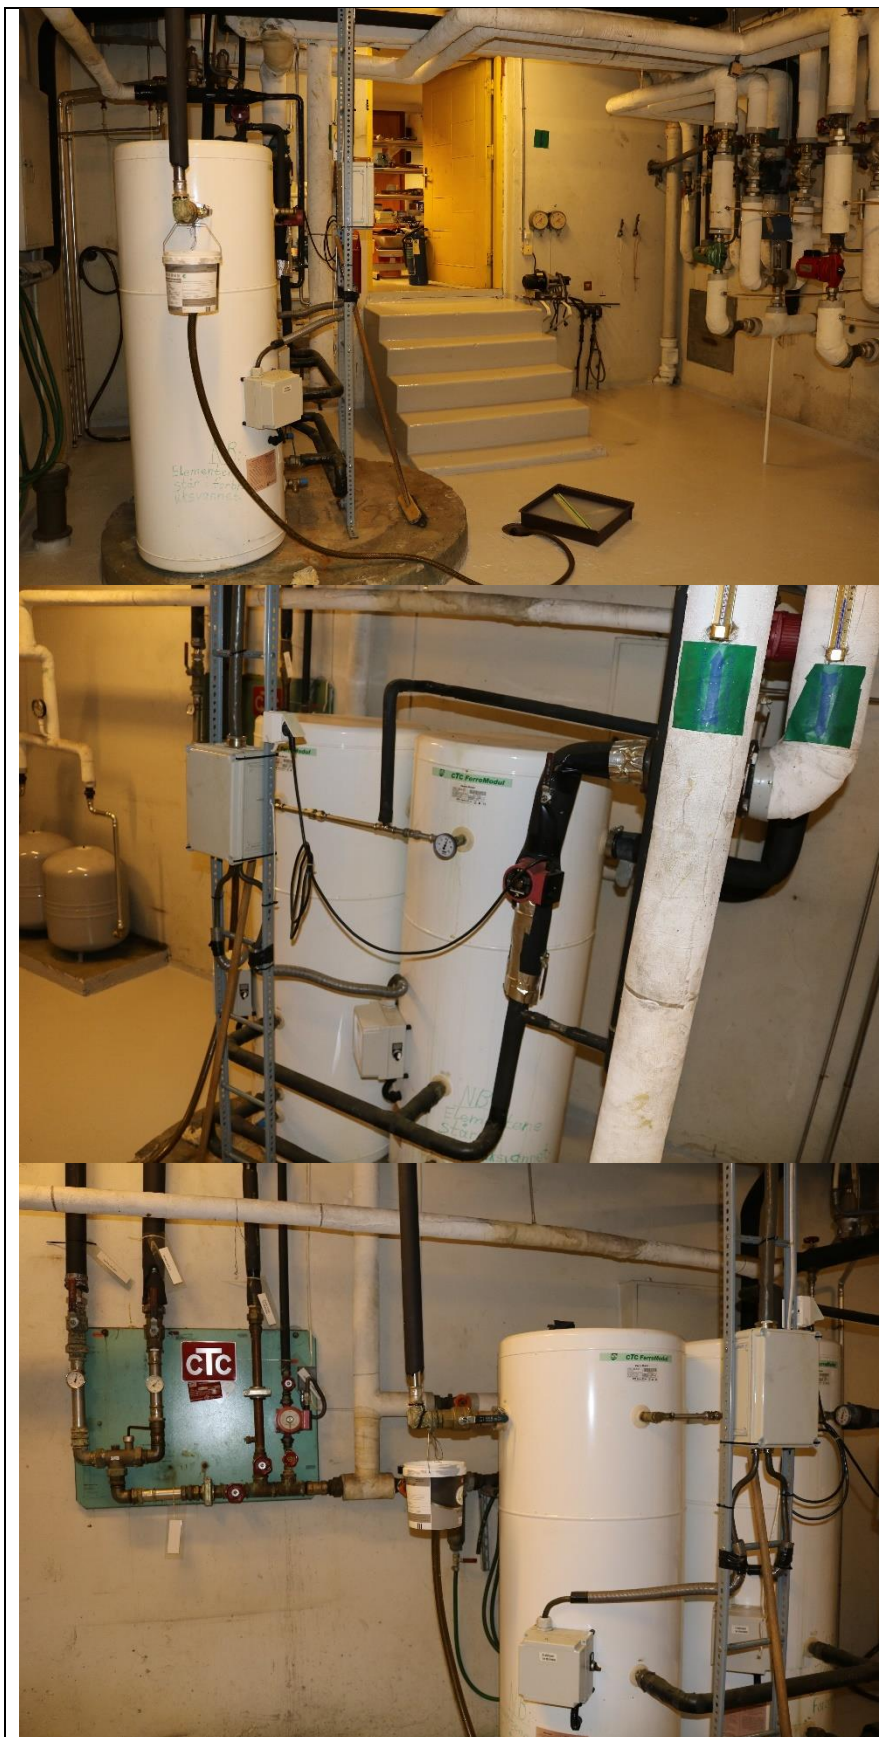
Vanntanker teknisk  
rom VVS er i ok  
stand, men har en  
lekkasje i bend inn til  
varmtvannstank (der  
bøtte henger).

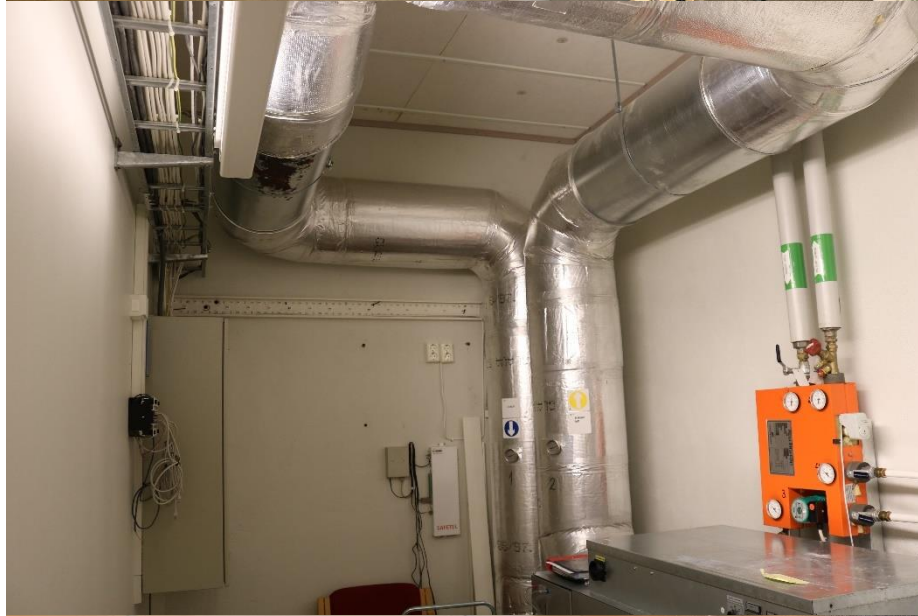
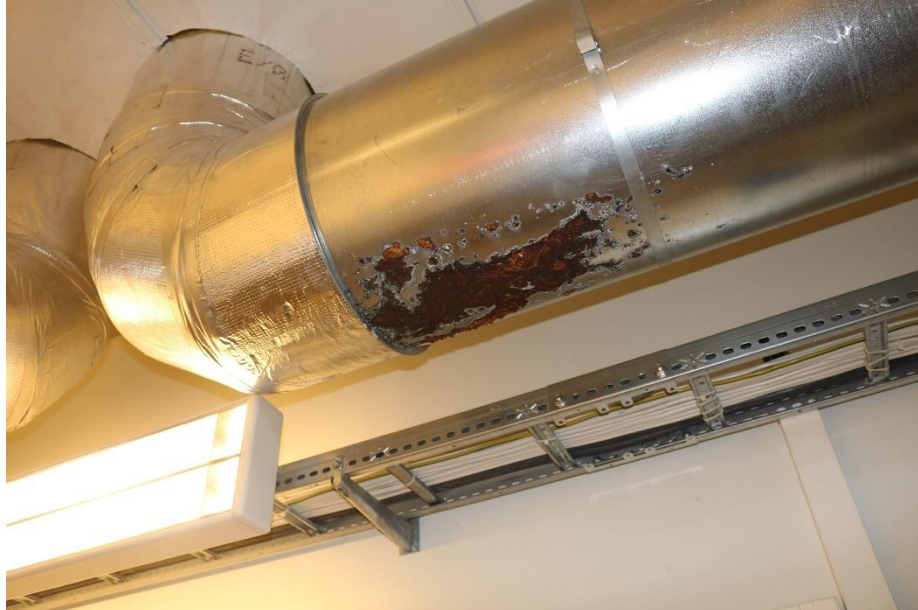
Noe rust oppdaget i  
underkant av  
ventilasjonsrør. Kan  
tyde på kondens.

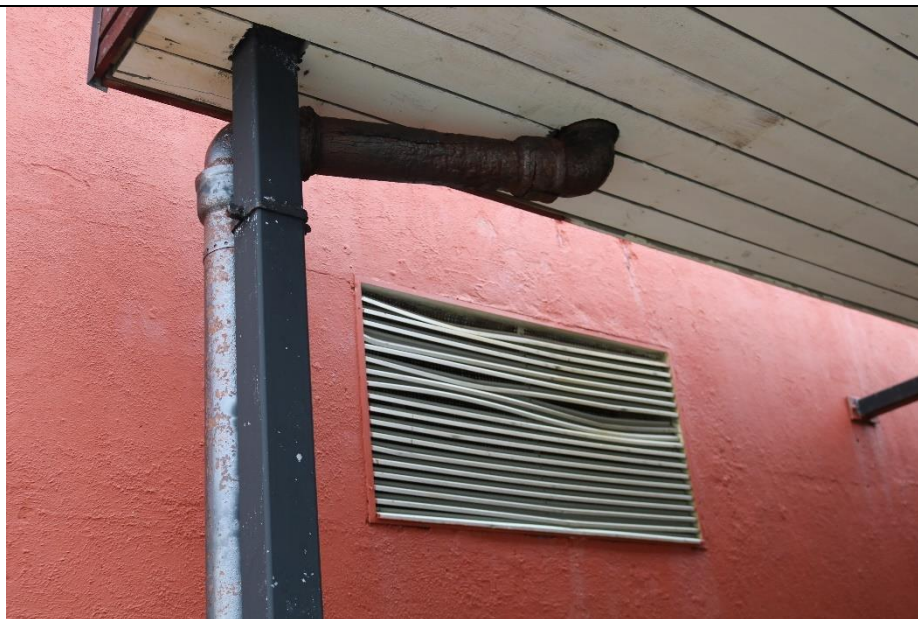
Nordfløy ved hoved-  
inngangsparti;  
Ventilasjonsrist er  
skadet.

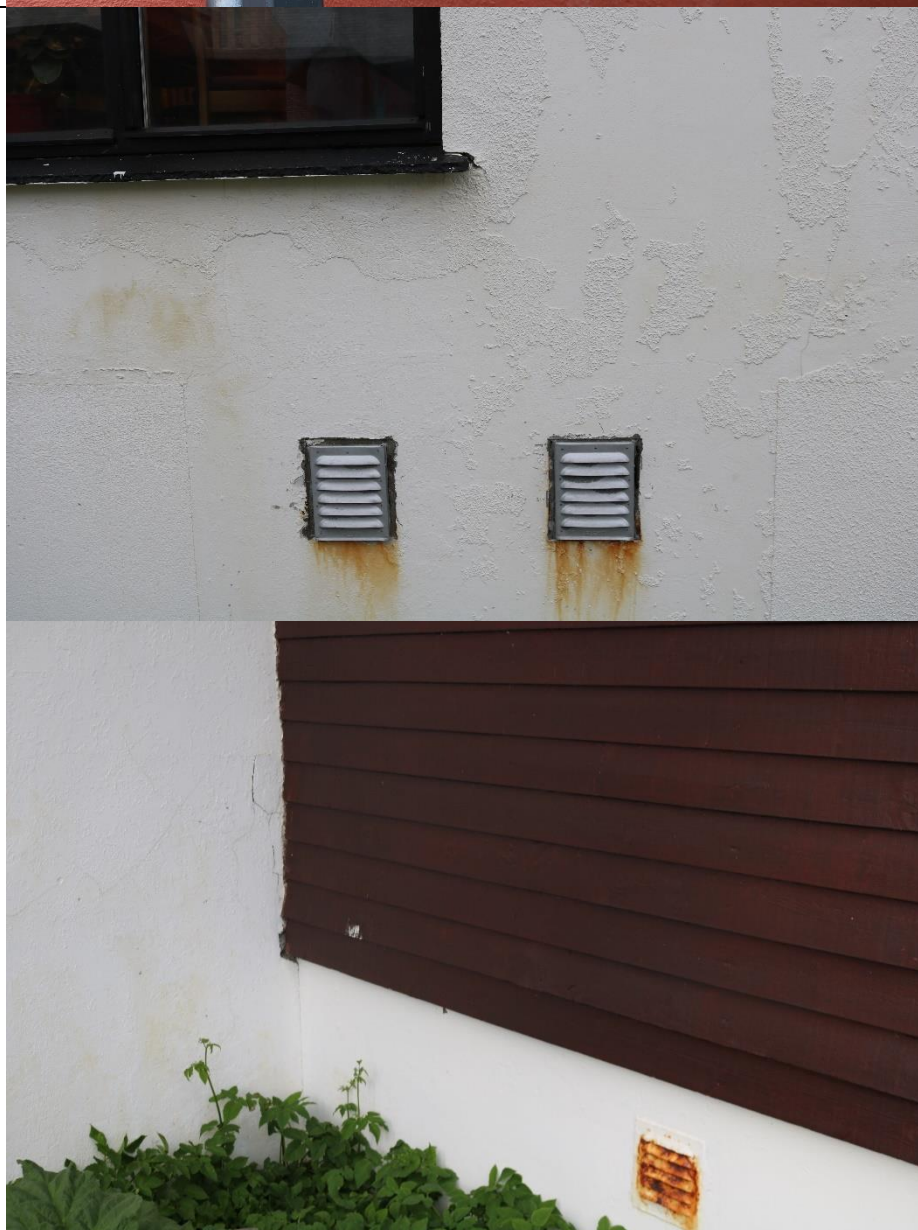
Samtlige ventilkapper  
utvendig viser groms  
og rustvann som har  
rent ned langt vegg.  
Antas fukt har satt  
sine spor i kanaler.

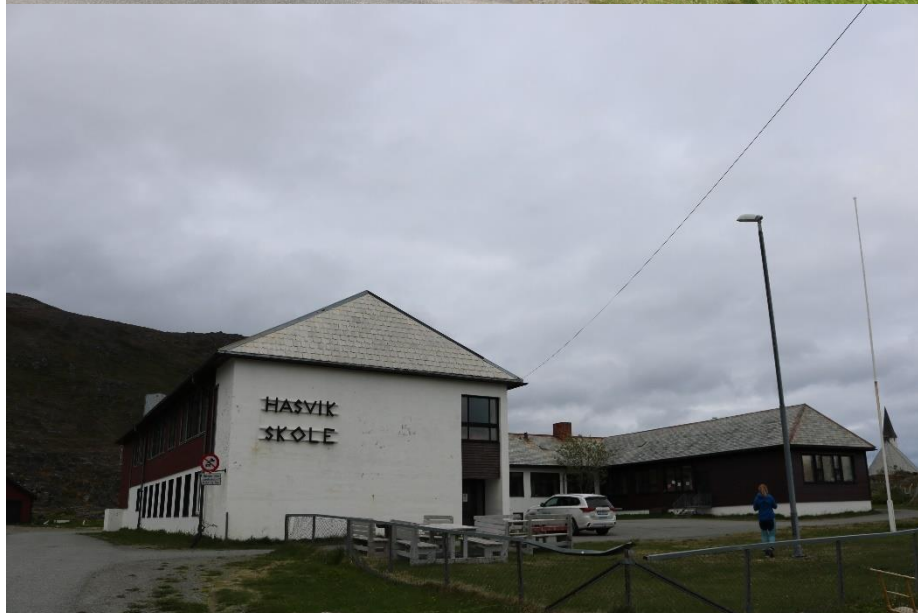
Gjerder har en del rust og fremstår skjev og slarkete. Trekker ned på det visuelle førsteinntrykket av skolen.
