TIL: Randviken AS  
v/Einar Sissener

Dato: 28.4.2021  
Dokumentnr: 115278n1  
Prosjekt: 114237  
Utarbeidet av: Geir Solheim  
Kontrollert av: Sivert S. Johansen

### **Bø i Vesterålen, Farveisa avfallsfylling Områdestabilitet**

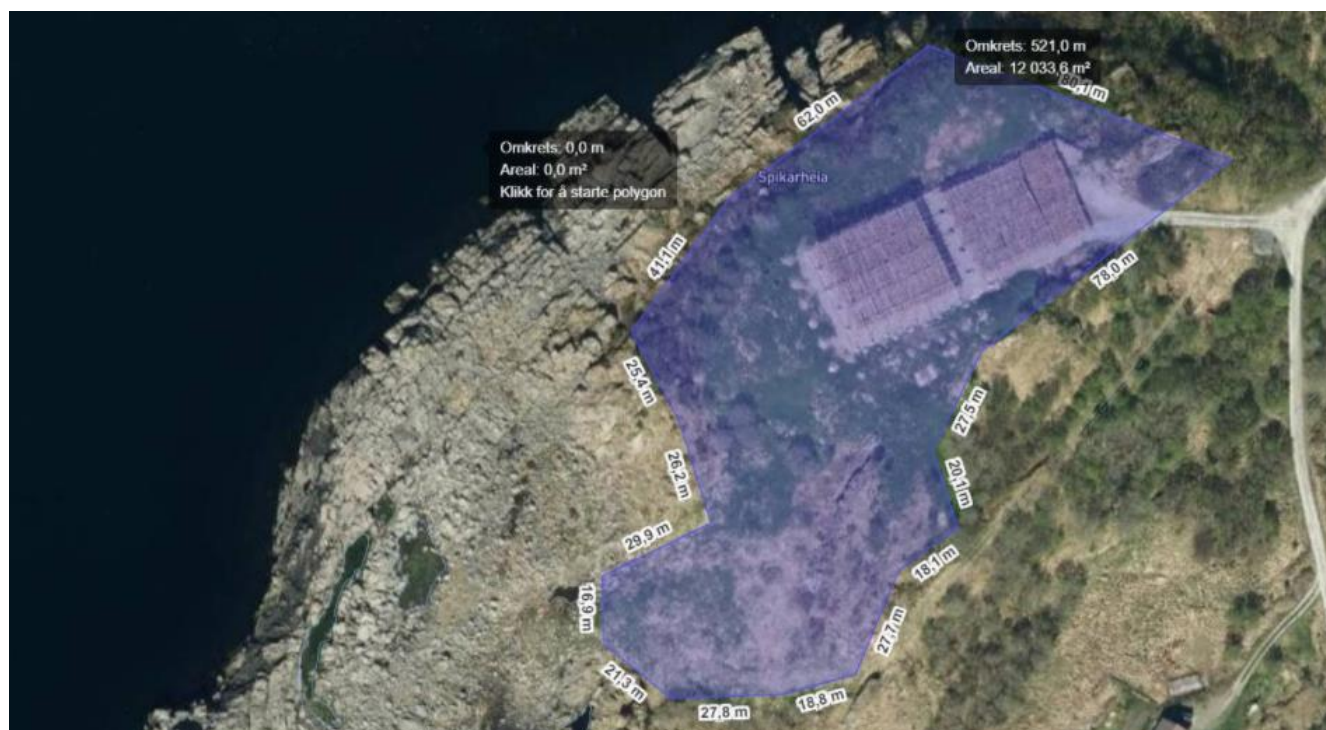
Det aktuelle området ligger nord for adresse Farveisa 26 i Bø i Vesterålen. Terrenget i området består av stedvis oppstikkende fjell og faller generelt ned mot sjøen i nordvest. Figur 1 under viser flyfoto med omtrentlig omriss av det aktuelle området.

figur 1: flyfoto med skisse av det aktuelle området mottatt av oppdragsgiver.

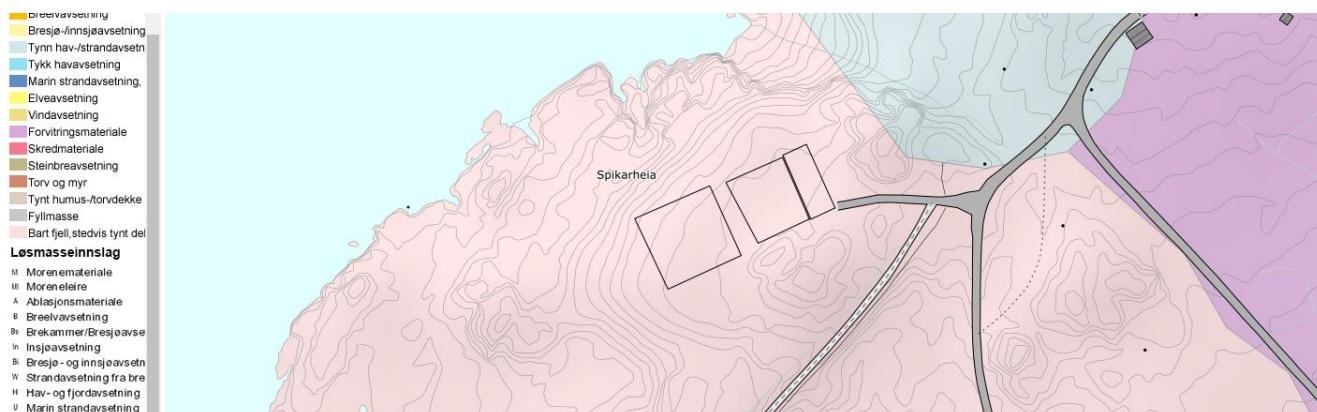
Løsmassekart fra Skrednett.no beskriver massene i området som «bart fjell, stedvis tynt dekke»

figur 2: NGU løsmassekart
