## Bygningsteknisk beskrivelse og vurdering av løe, Stie, g.nr. 5, br.nr.11, 18,29

Beskrivelsen og vurderingen er en gjennomgang av bygget og vil beskrive byggets tekniske og bygningsmessige tilstand slik det framstår i dag, samt en vurdering av byggets tilstand. Det er ikke vurdert kostnader for å sette bygget i stand. Vurderingen er dokumentert med bilder av de forskjellige bygningsdelene. Vann og sanitæranlegg samt elektrisk anlegg er vurdert.

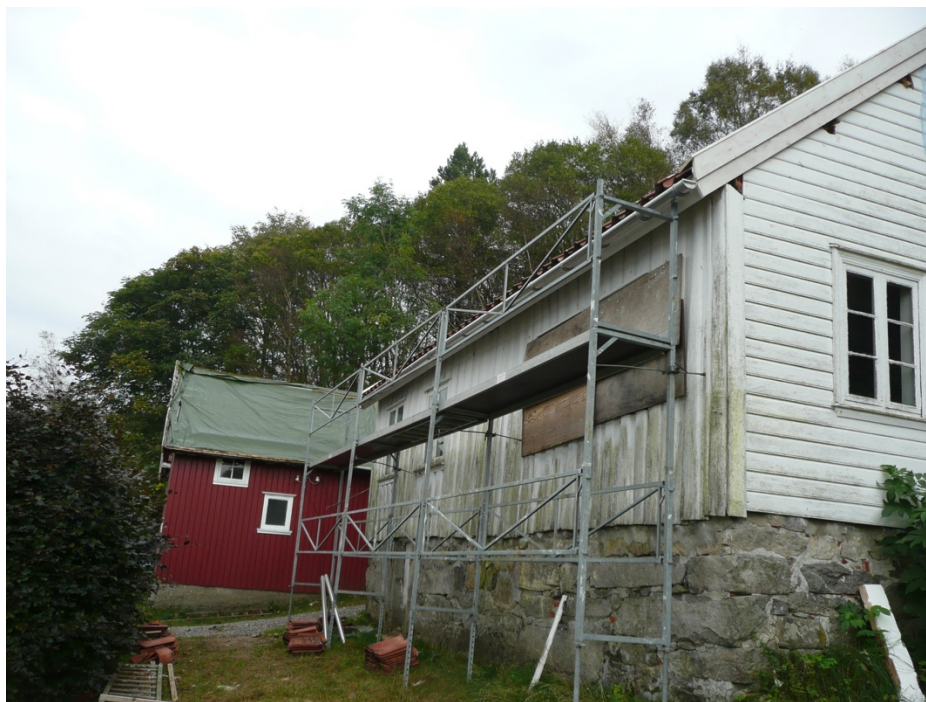
Løa er oppført i 1924 (Kilde: Norges bebyggelse) Bygget har en grunnflate på (4,75 x 8,8 meter) 41,2m<sup>2</sup>.

Bygget er oppført med ringmur i betong, reisverk av vegger som stenderverk (2 x 4) og takkonstuksjon av åser. (Rundtømmer)

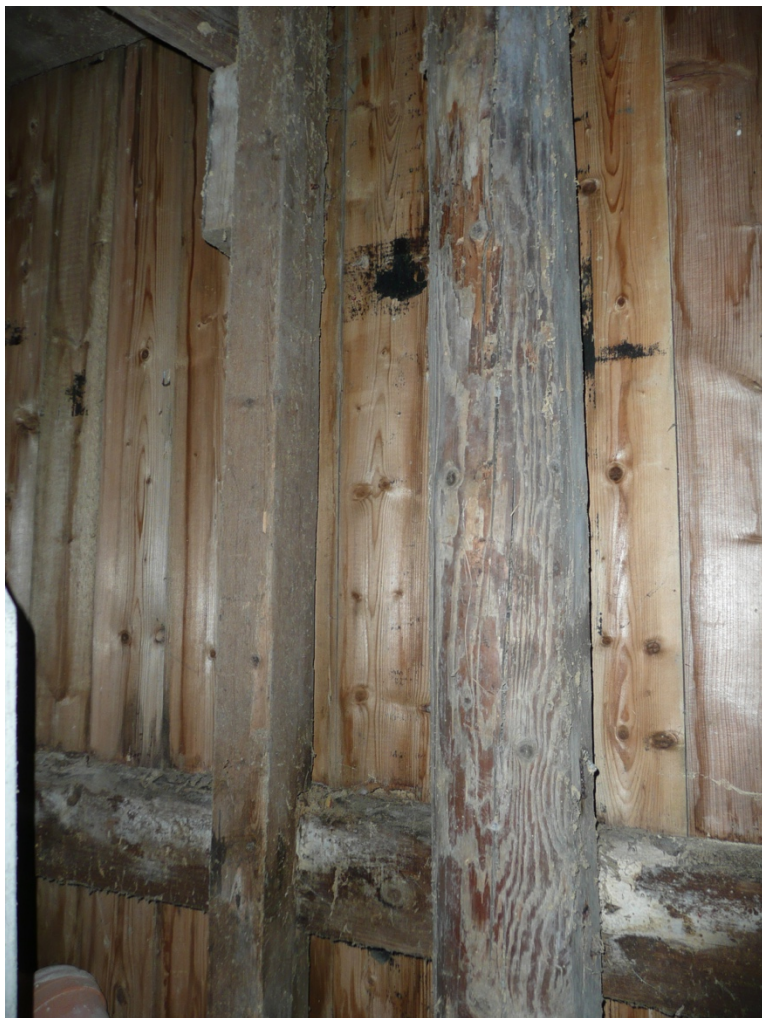
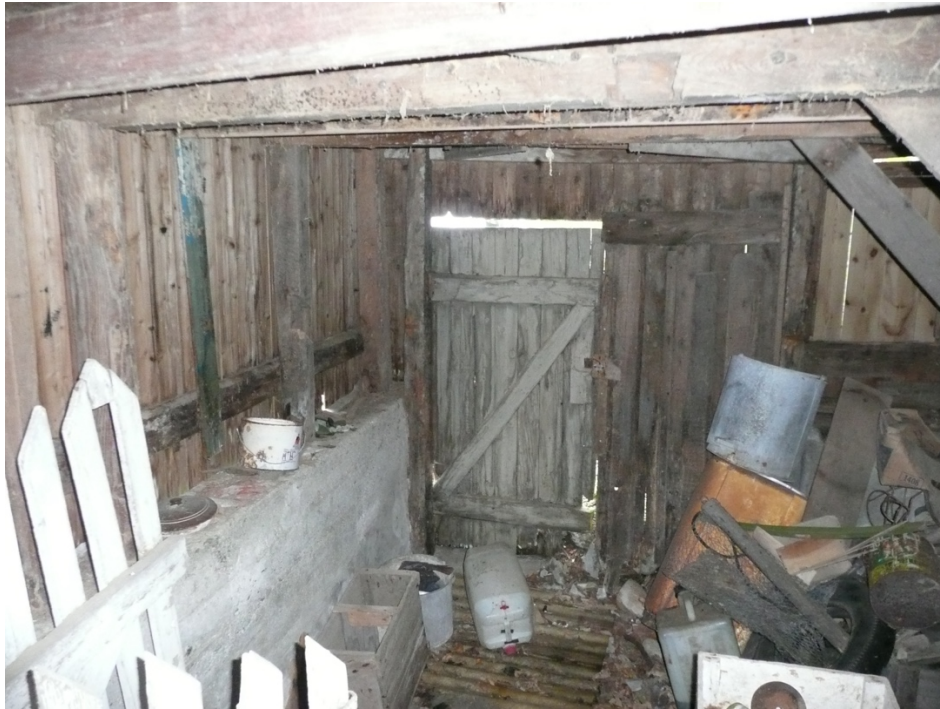
#### **Tidligere gjødselkjeller.**

Utført i betong. Betongen er forvitret og i dårlig stand. Det er betong/ jordgulv i gjødselkjelleren. Har også i tider fungert som avløpskumme for utedo.

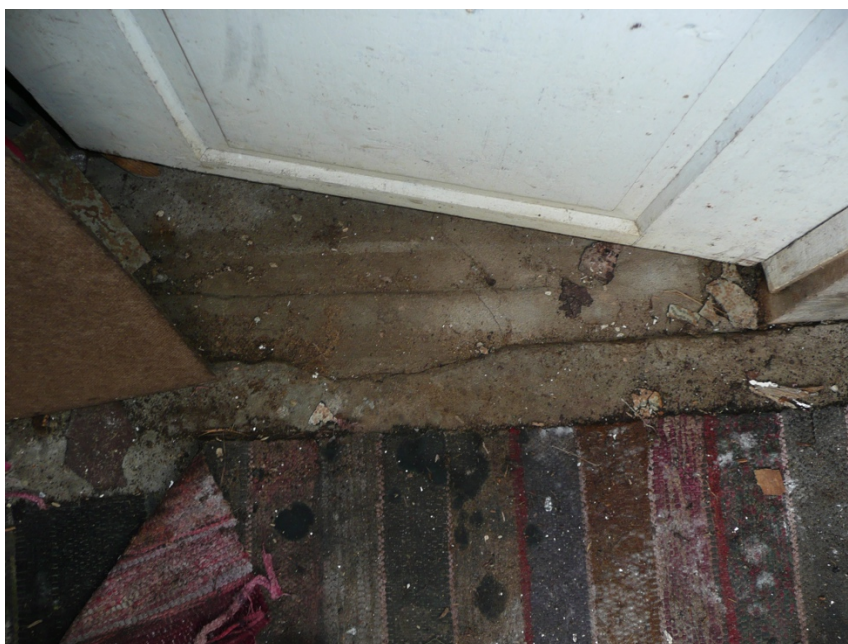
#### **Tidligere fjøs og sauehus.**

Bygget i tre, veggene er stenderverk på betong mur. Deler av gulvet er jordgulv. Noe naturstein. Bunnsvill og toppsvill og stenderverk har betydelige råteskader og må skiftes.
