Beregnet til  
**Hasvik kommune**

Dokument type  
**Billedokumentasjon**

Dato  
**Juni 2020**

# BREIVIKBOTN SKOLE TILSTANDSVURDERING

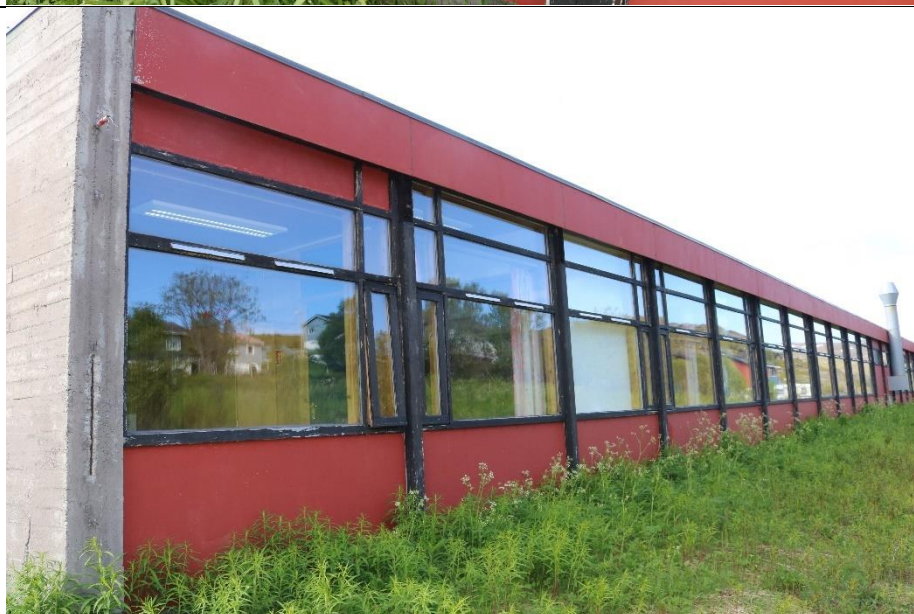
Slitte overflater på  
fasade.

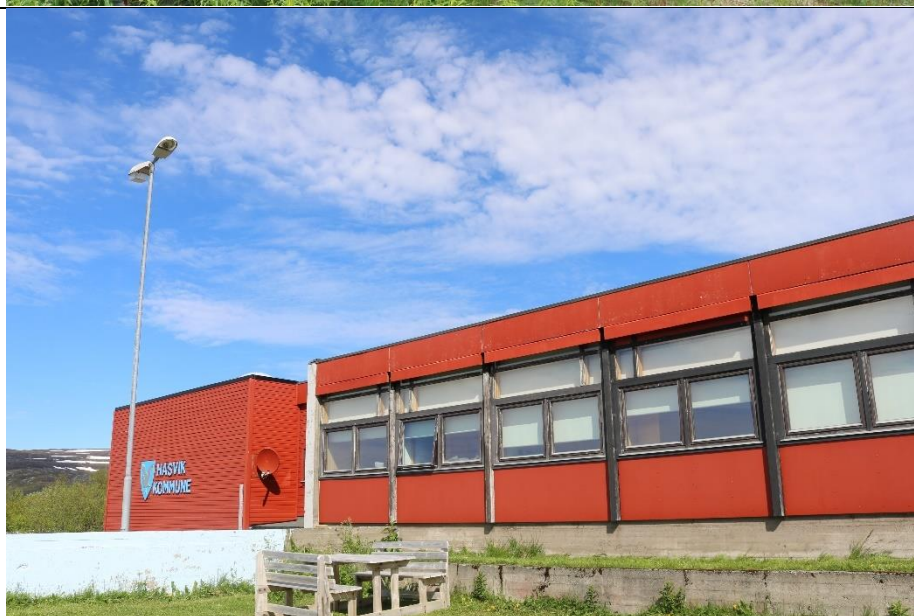
Slitte overflater på  
fasade.

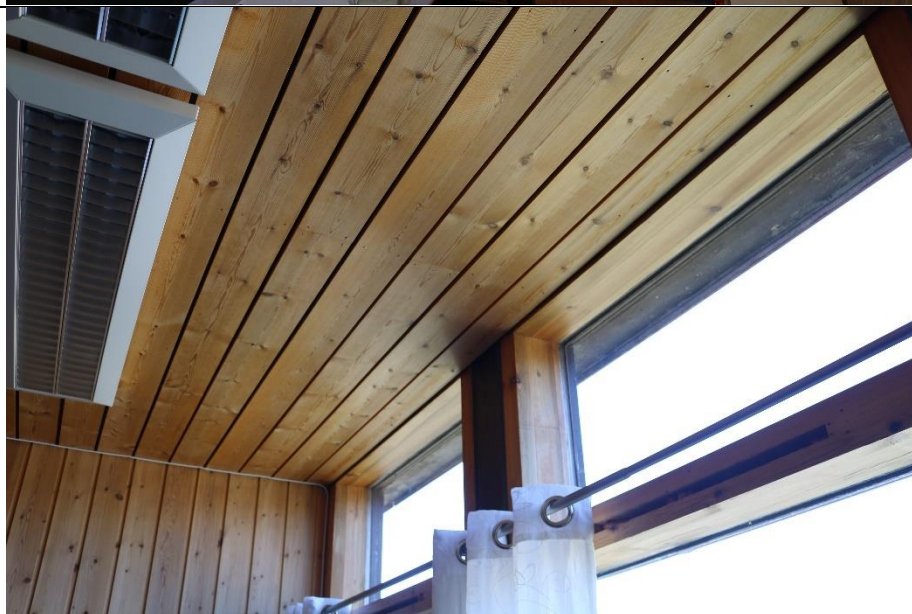
SFO, vestfløy;  
De store vindusfeltene  
er spesiallaget med  
karmen med full  
veggbredde slik at  
foringen innvendig  
også er karm.  
Pakning/tetting rundt  
glasset ser slitt og  
utett ut mange  
steder.

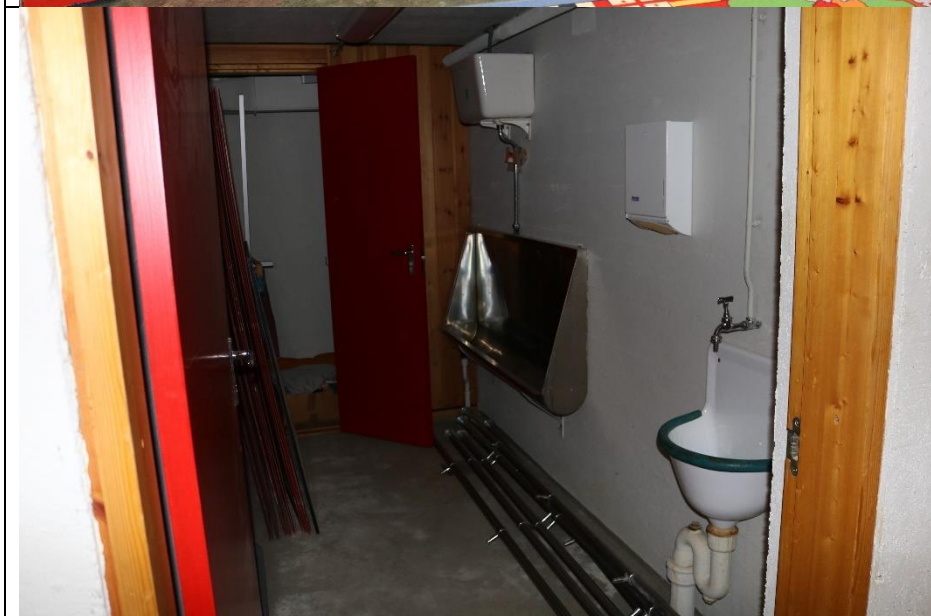
Urinal og utslagsvask  
i kjeller. Brukes mer  
som lager enn toalett  
per dags dato.

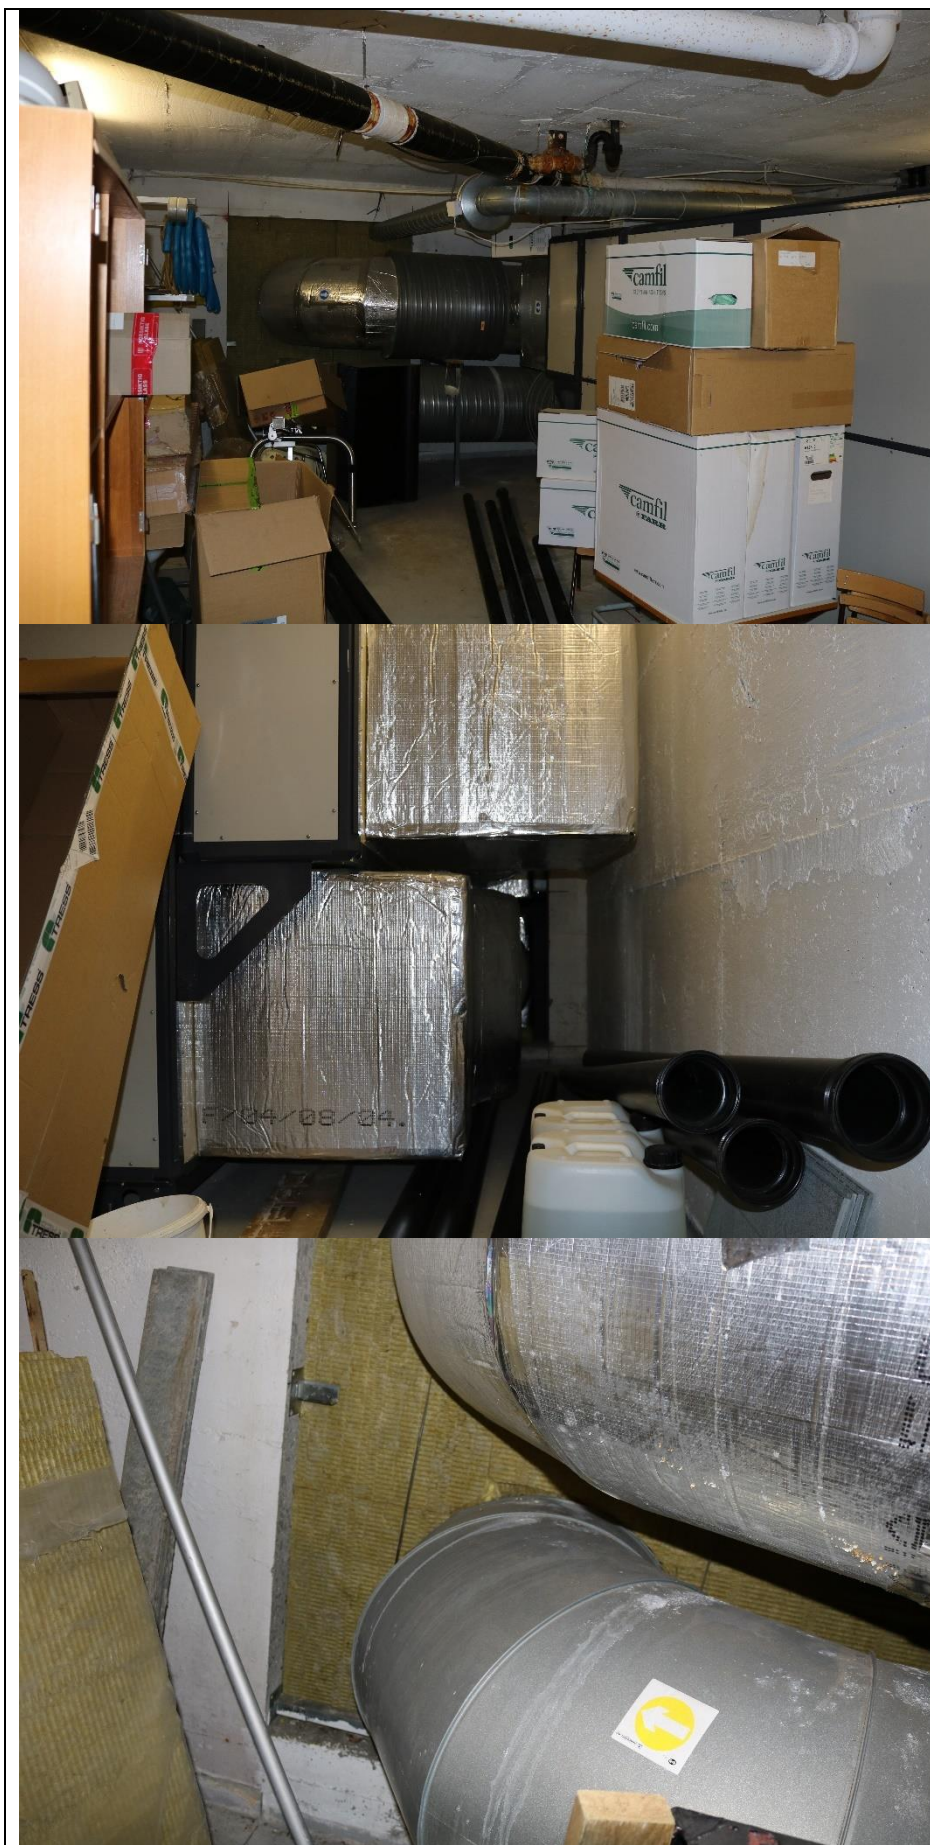
Teknisk rom for  
ventilasjon i kjeller

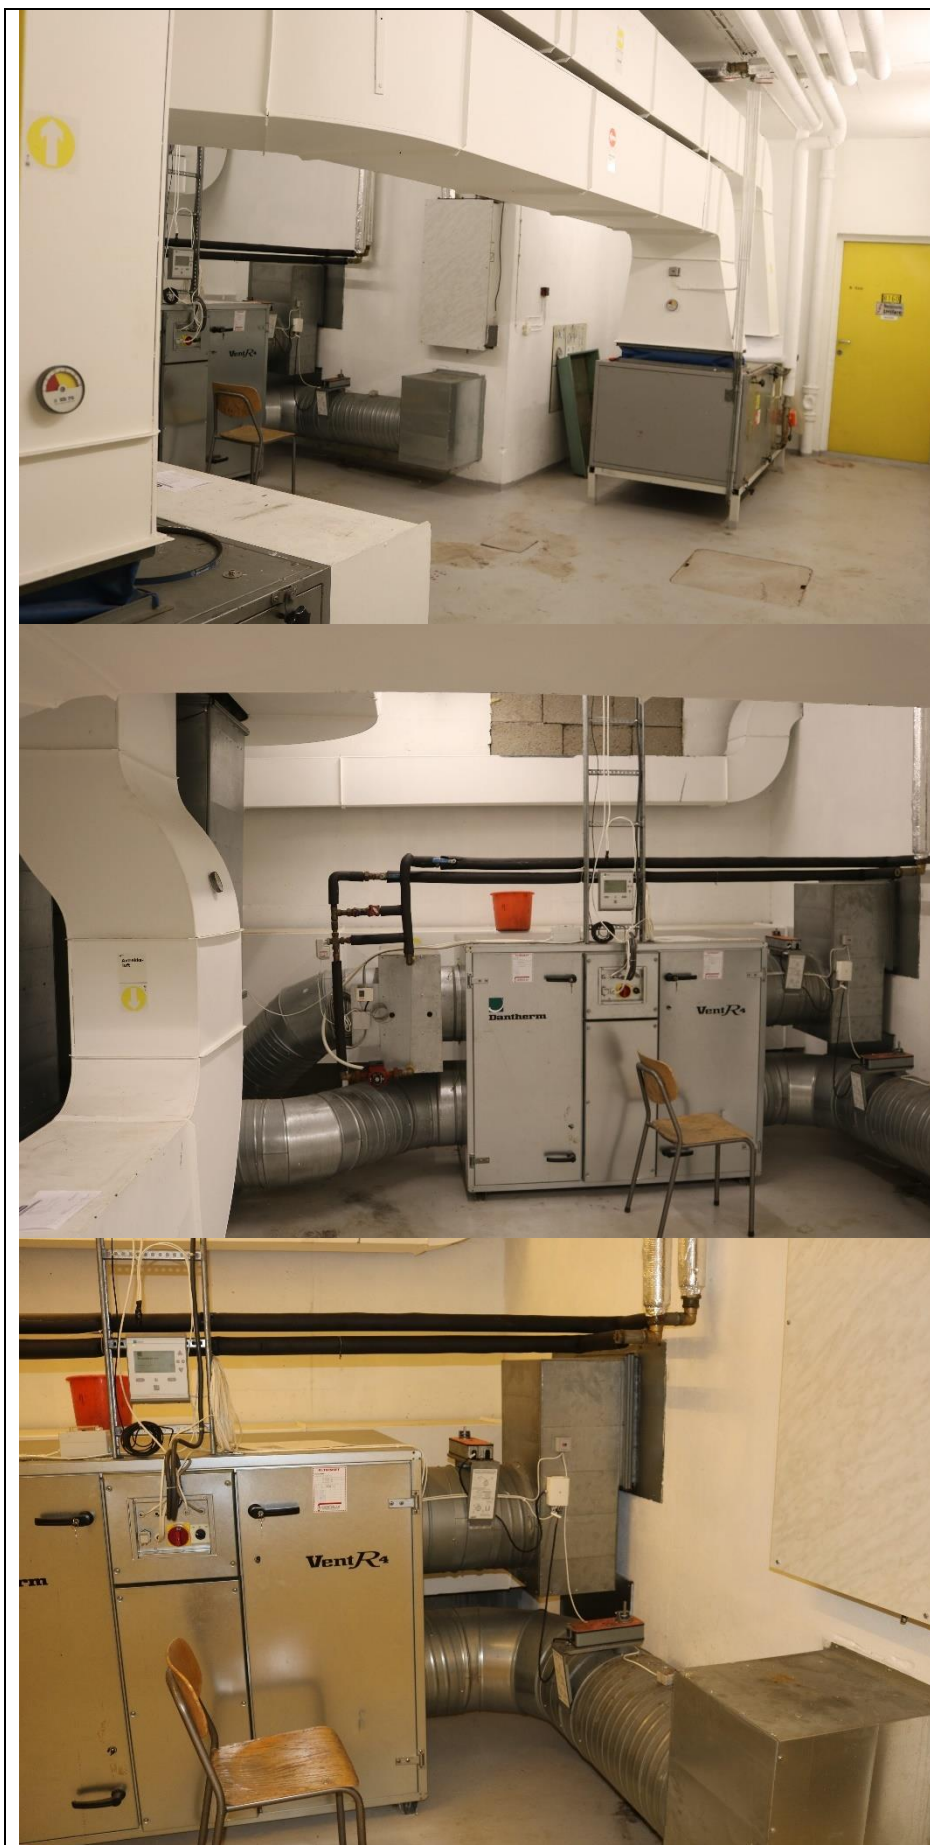
Teknisk rom for ventilasjons-  
aggregater i kjeller.

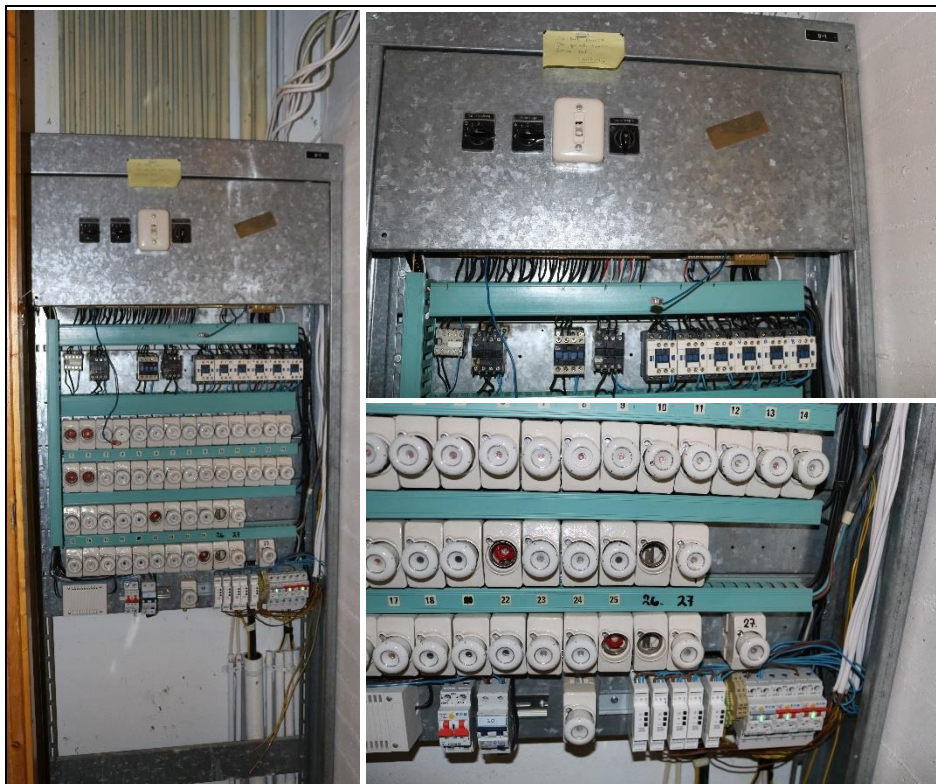
Eltavle i 1. etg. på  
bøttekott ved  
adkomsthall.

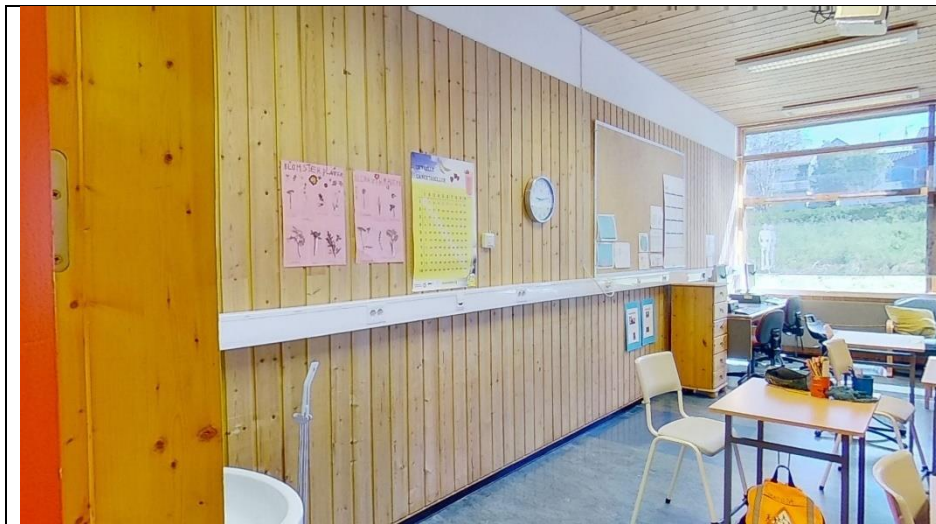
El-kanaler  
ettermontert på vegg  
går igjen flere steder.  
Generelt er det for få  
stikkontakter og el-  
kurser, også  
bemerket i pkt. 410.

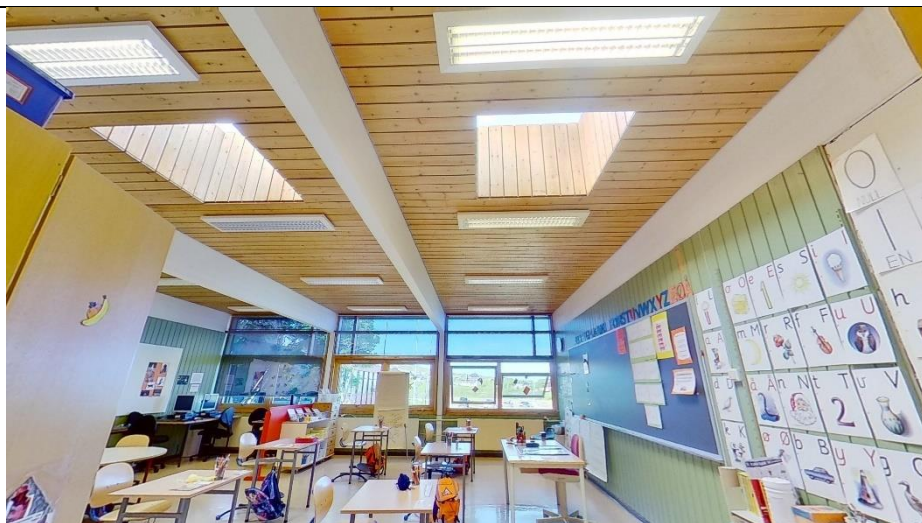
Belysning i klasserom og korridor.

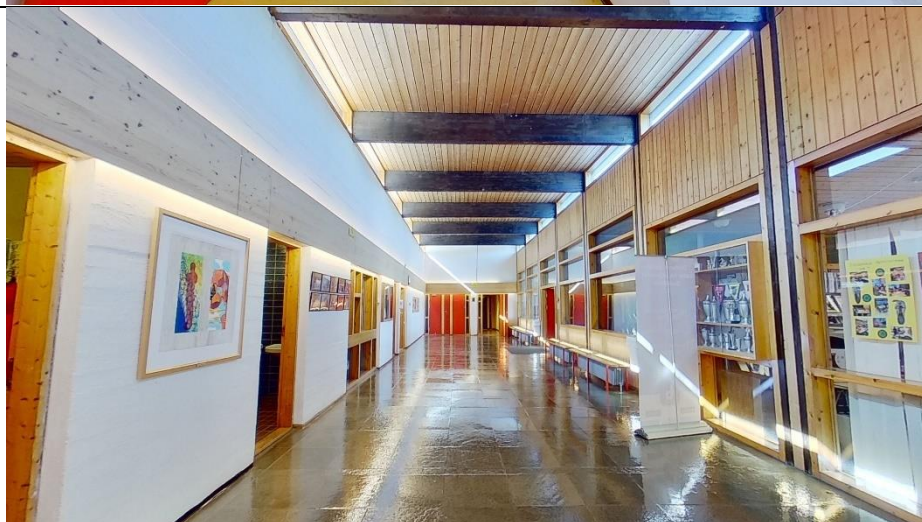
Belysning i adkomsthall er god når dagslyset kommer inn vinduer opp mot tak, men antas å være for svakt når kun skjulte lys bak skjørt på vegg er tilgjengelig (i mørketiden og på kveldstid).
