Beregnet til  
**Hasvik kommune**

Dokument type  
**Billedokumentasjon**

# HASVIK SKOLE

## TILSTANDSVURDERING

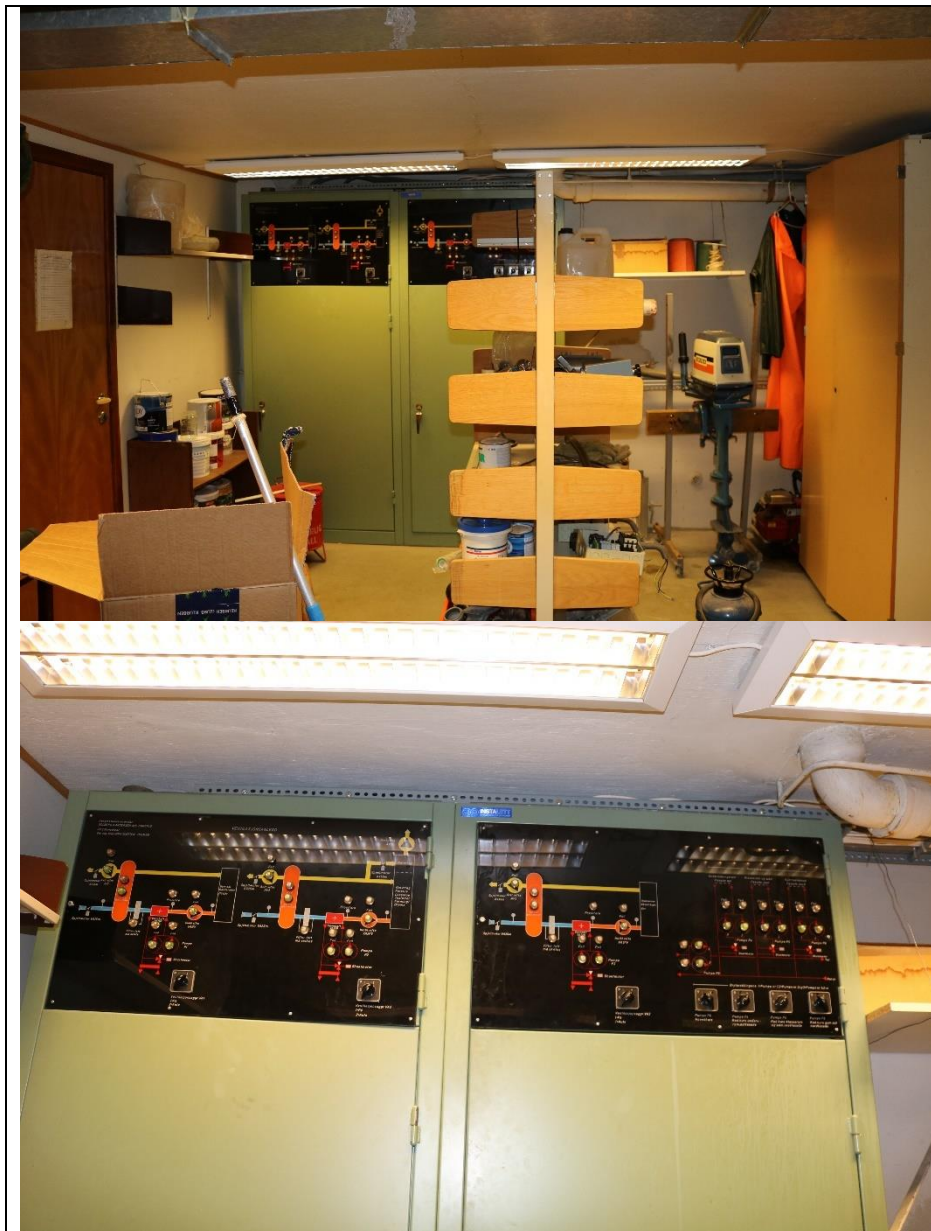
Styring for ventilasjonsanlegg av eldre type, antas fra 1977.
