Oppdragsgiver  
**Hasvik Kommune**

# HASVIK SKOLE

## TILSTANDSVURDERING

Oppdragsnr.: 1350038348  
Oppdragsnavn: Tilstandsvurdering skoler og barnehager i Hasvik kommune  
Dokument nr.: 01-A  
Filnavn: B-Tils-01-A Tilstandsvurdering Hasvik skole

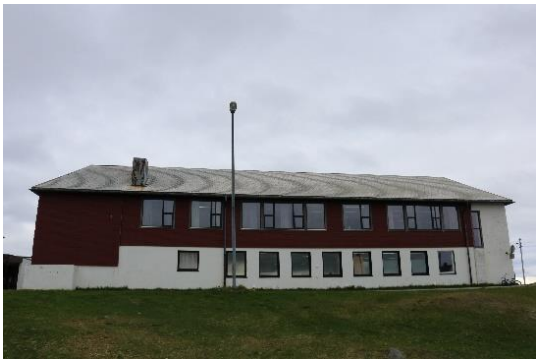
| <p>Bilde: Hovedbygg, vestfløy – fra 1957</p> | <p>Bilde: Gymsal og scenerom – fra 1977</p> |
