Tegningsnummer	Revisjon
A.10.01	D02

Sørfold kommune	Målestokk (gjelder A1)
	1:200

Omsorgsboliger Straumen  
Situasjonsplan, utomhusplan

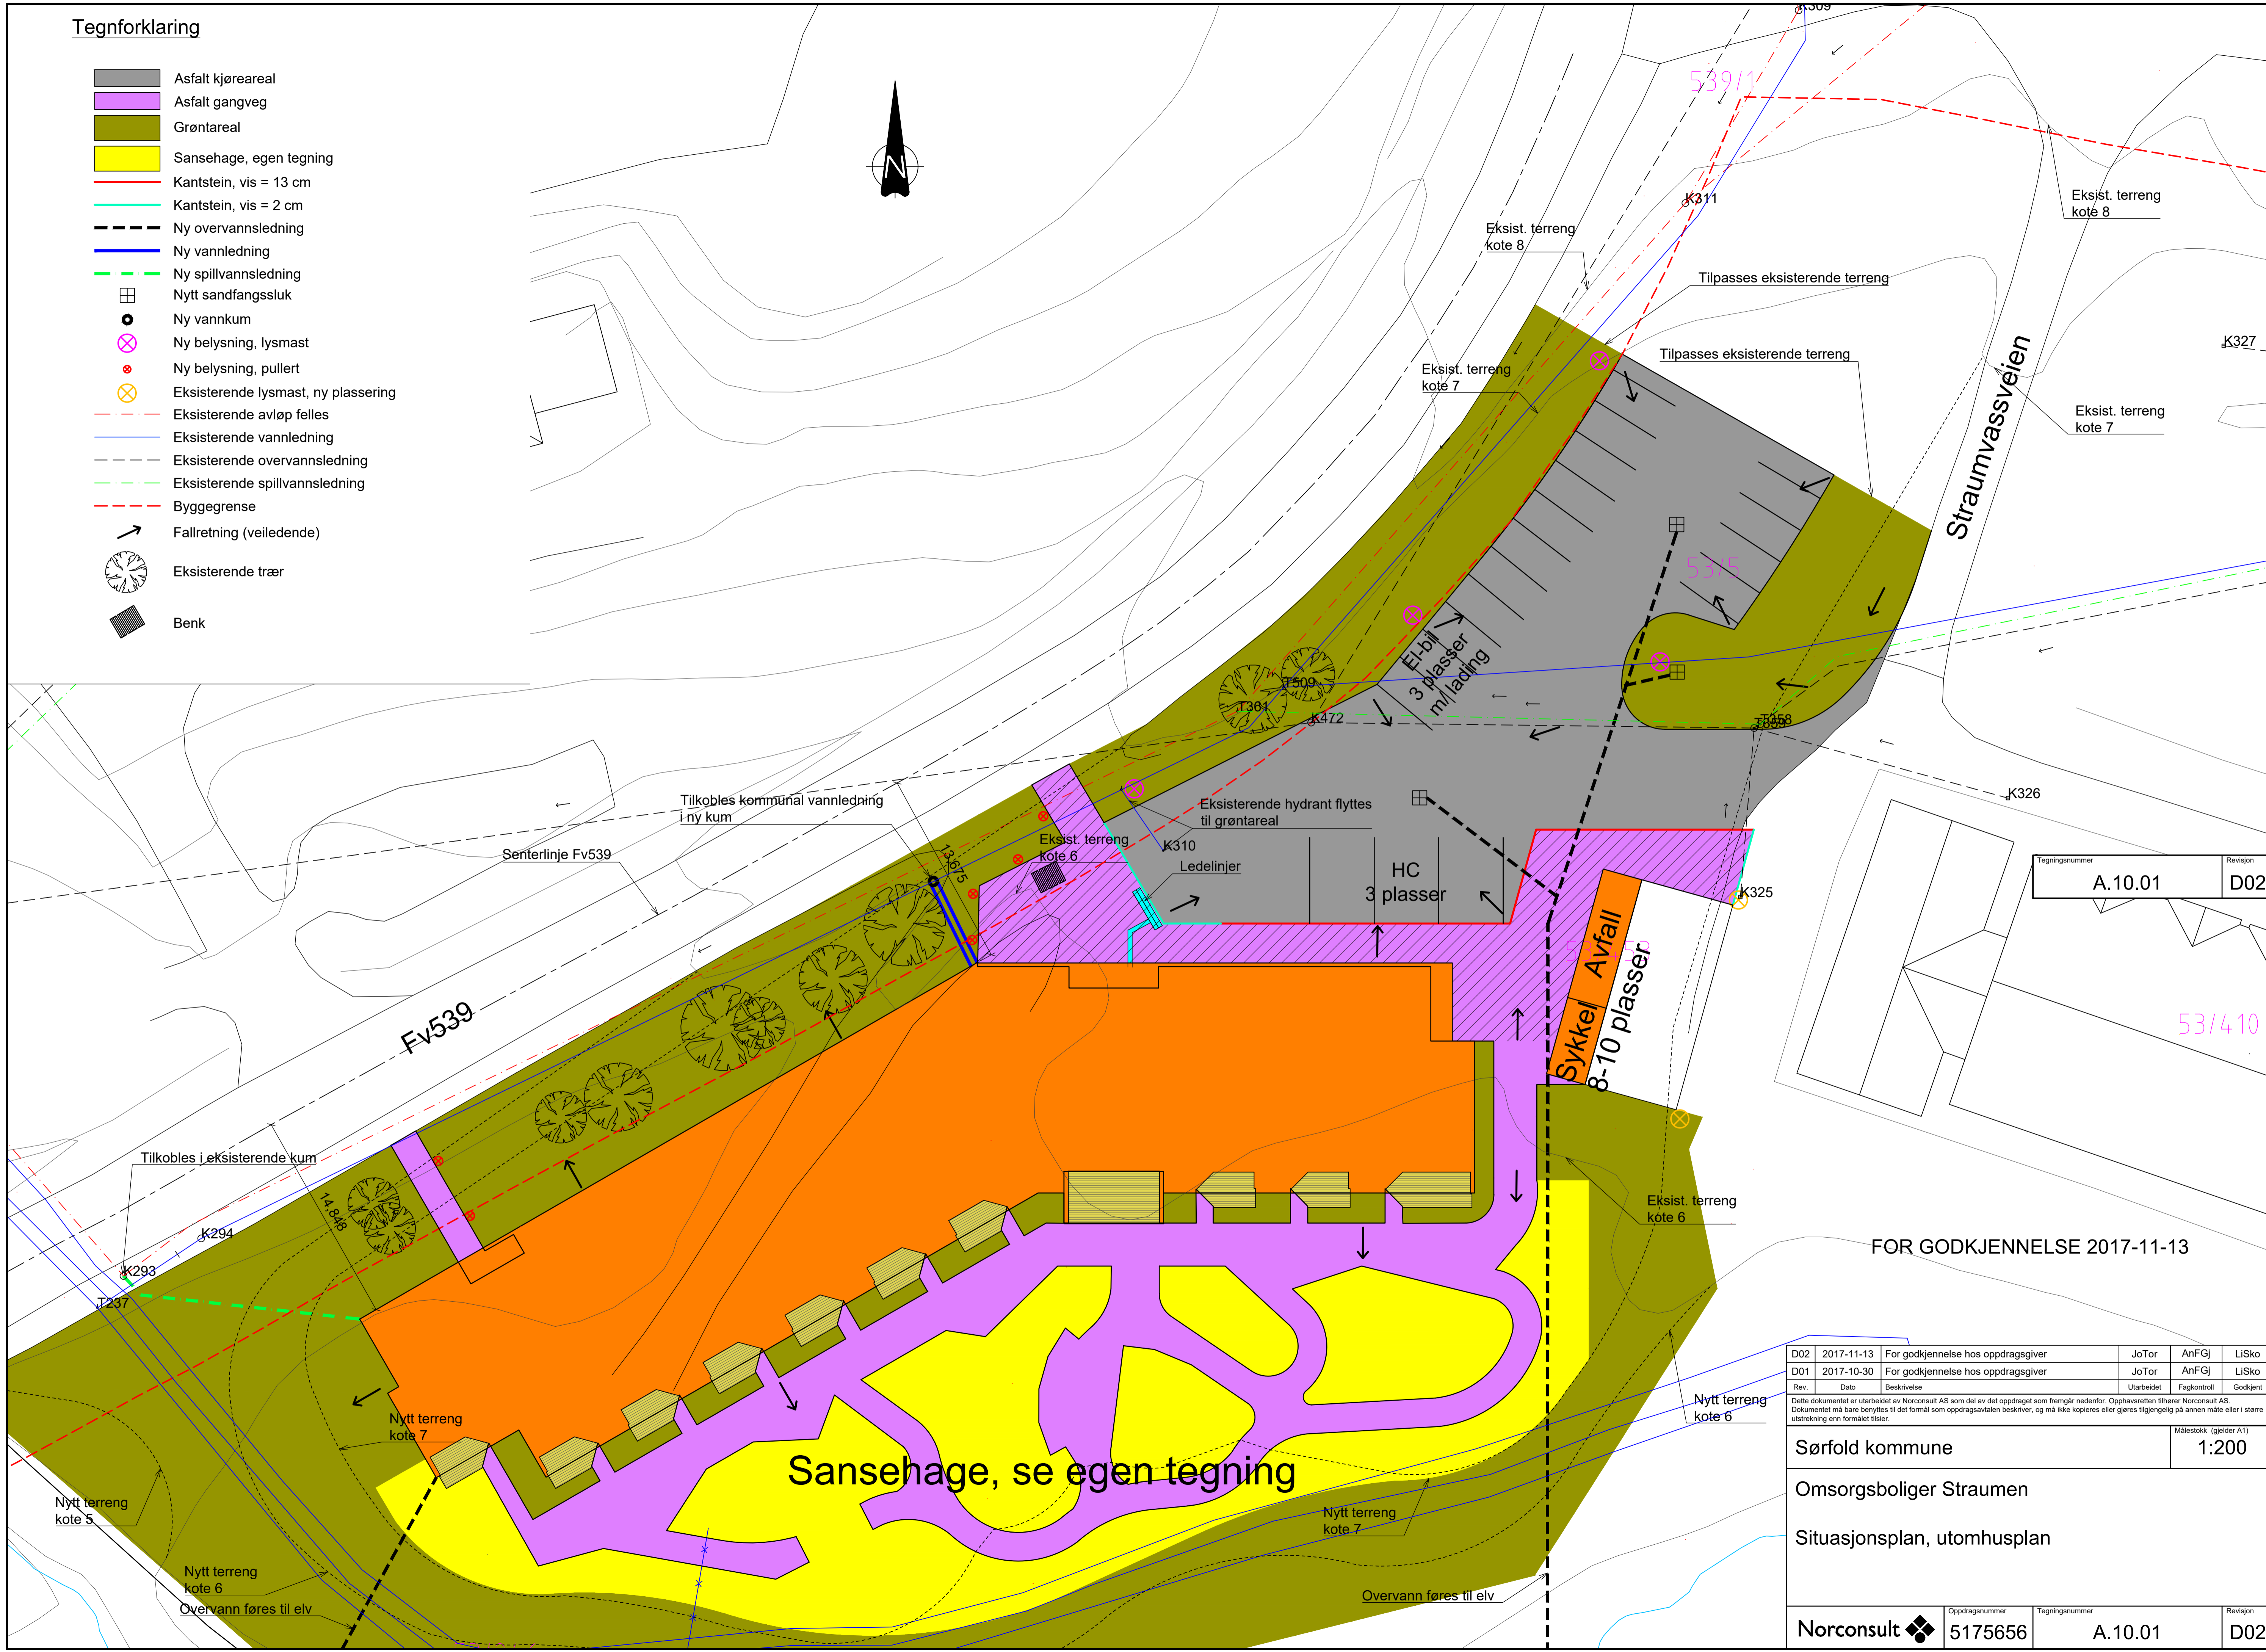
Overvann føres til elv

Nytt terreng kote 7

Nytt terreng kote 5
