Beregnet til  
**Hasvik kommune**

Dokument type  
**Billedokumentasjon**

Dato  
**Juni 2020**

# BREIVIKBOTN SKOLE TILSTANDSVURDERING

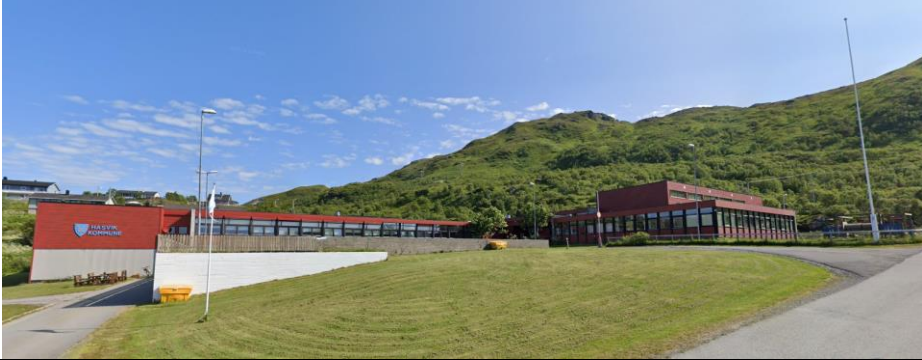
| | <p>Byggverket står i hellende terreng, slik at vegger bak skolen (sørøst) står mot terreng i sin helhet og blir jevnt synlig ut mot forkant av bygget i nordvest. Betongvegger er støpt ned under terreng.</p> |

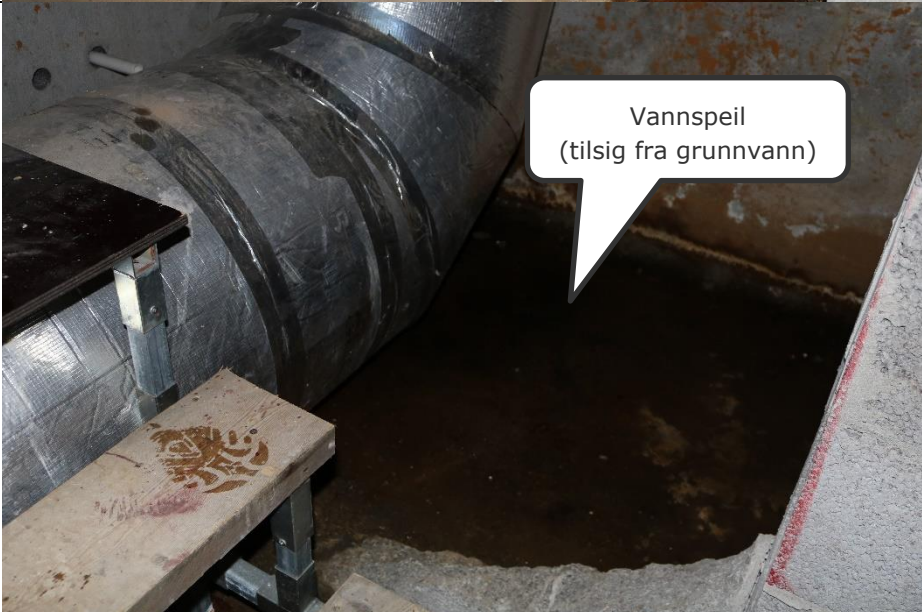
| <p>Vannspeil<br/>(tilsig fra grunnvann)</p> | <p>Kjellerrom under basseng vises det enkelte steder tilsig fra grunnvann.</p> |

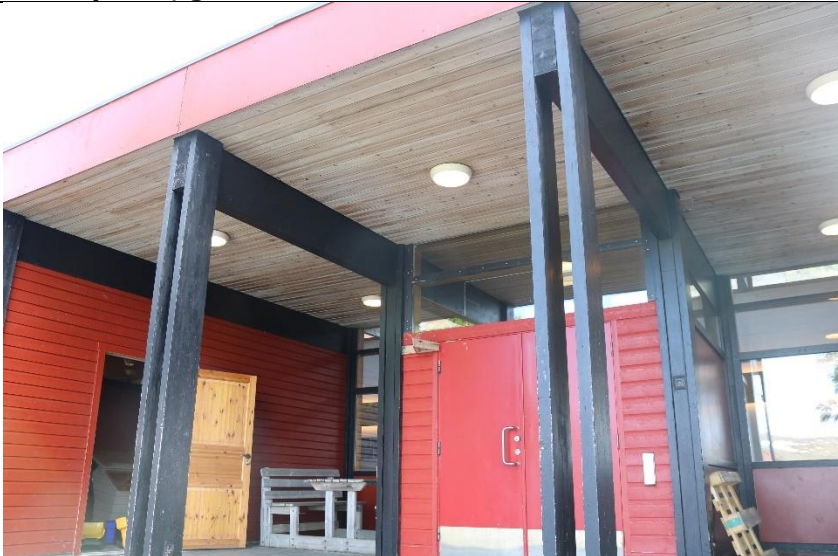
| | <p>Bæring for inngangsparti.</p> |

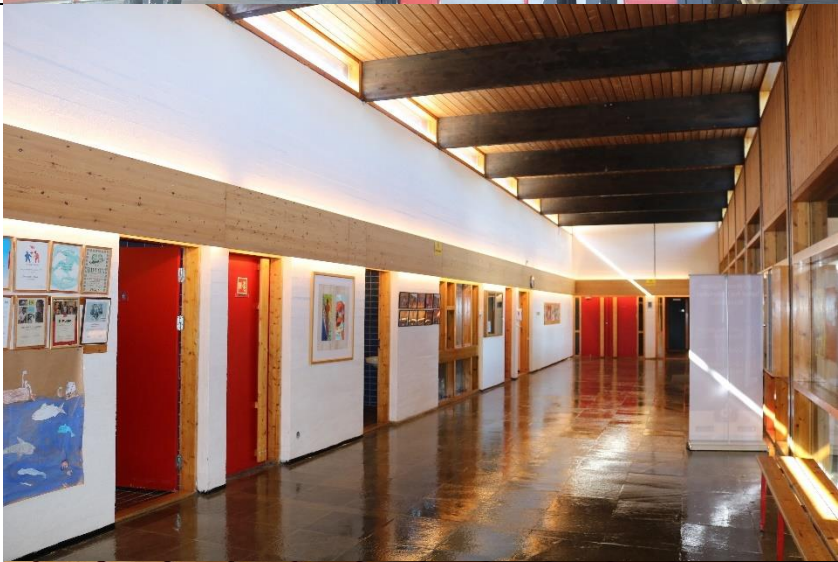
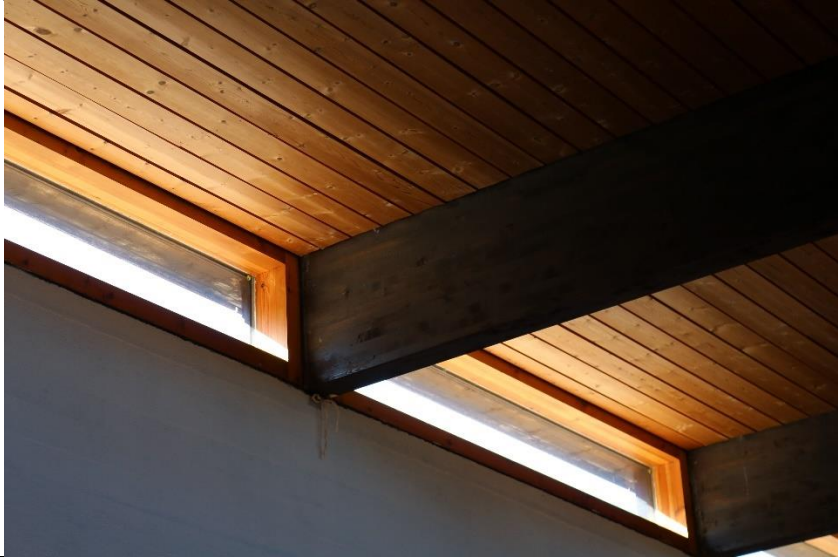
| | <p>Bærebjelker i adkomsthall.</p> |

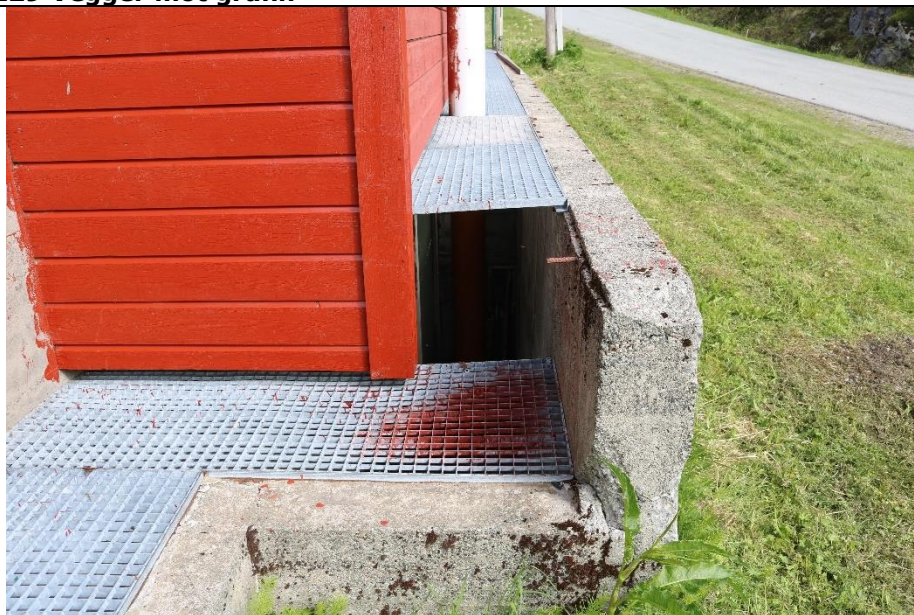
Vegger mot grunn er i generelt god stand, men har noe mosevekst jevnt over flere steder på betong.

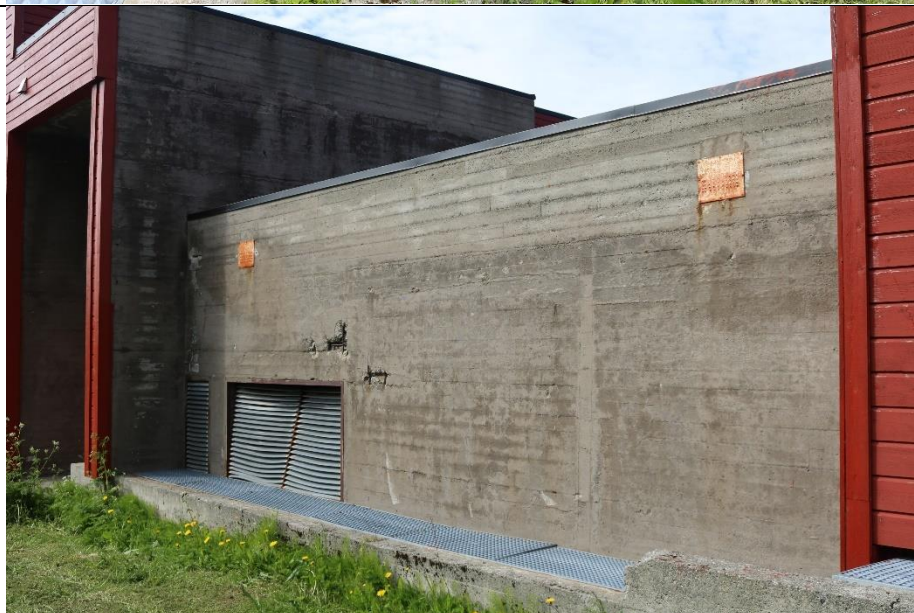
Betongvegg har noen steder åpne sår som går helt inn til armeringen.

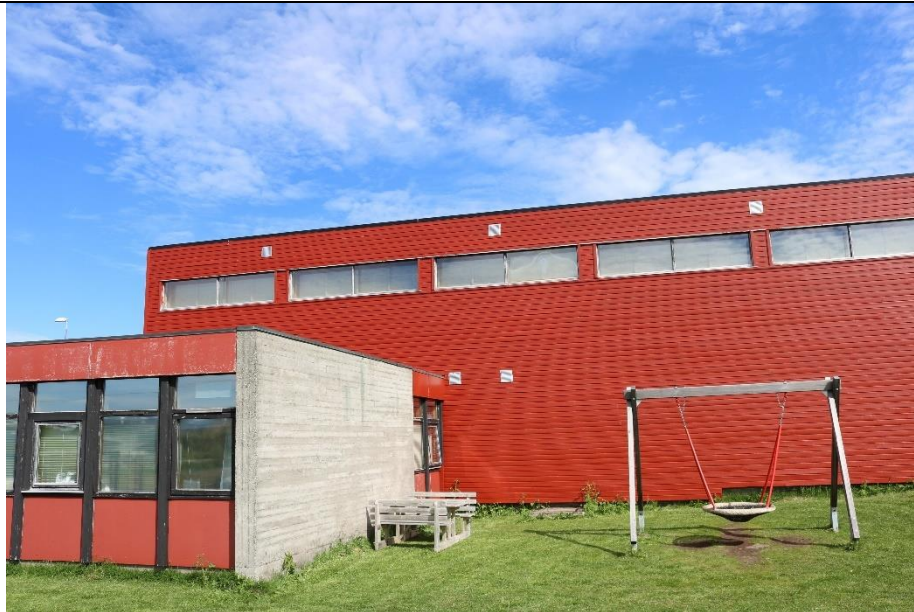
Yttervegger er generelt slitt i overflaten.

Bilde som viser klednign på gymsal ser ut til å være malt i senere tid. En av de få stedene det er vedlikeholdt.

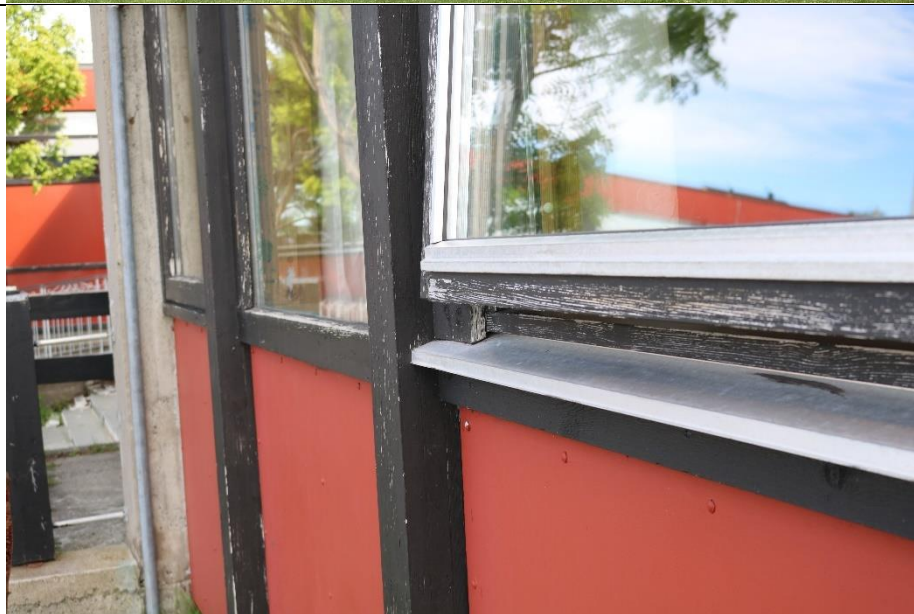
Fremhevede søyler mellom vindusfelt er slitt i overflaten.

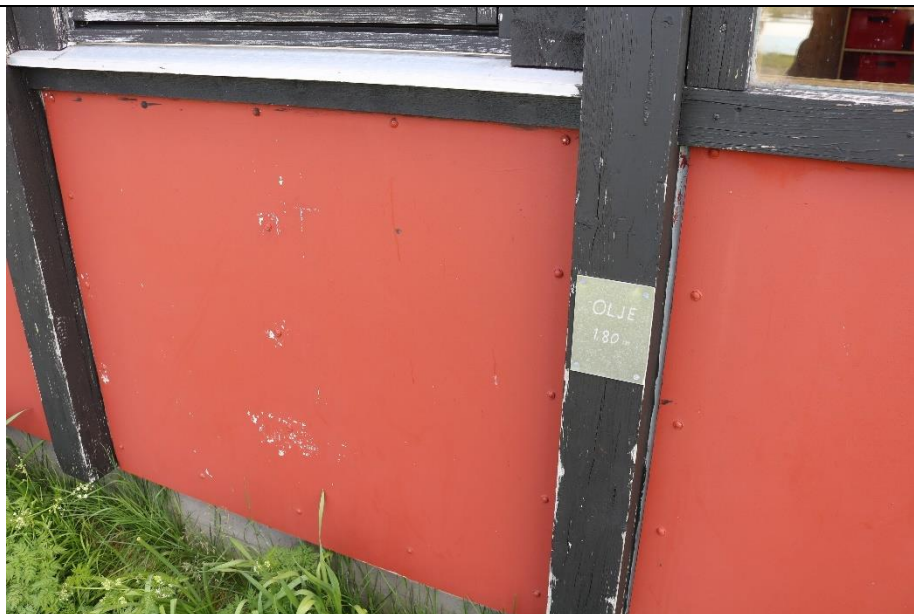
Slitte fasadeplater.

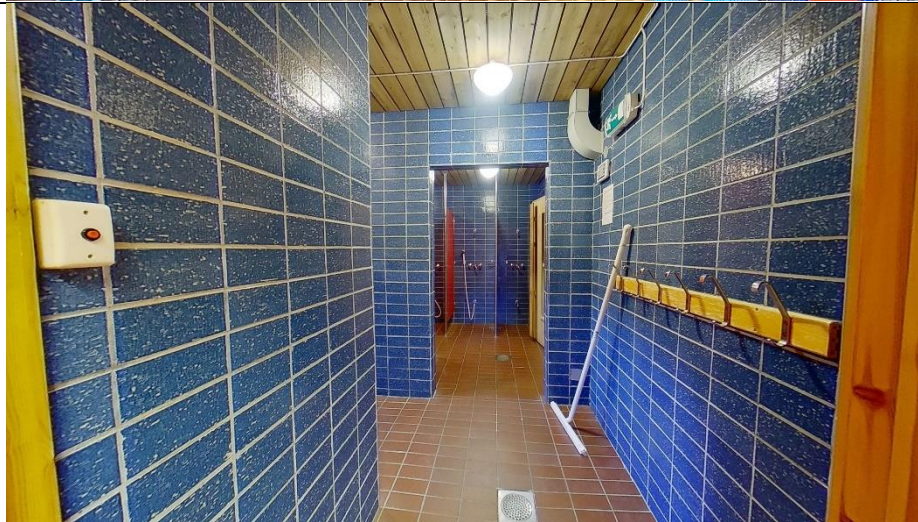
Flisvegger i garderobeanlegg ved svømmehall.

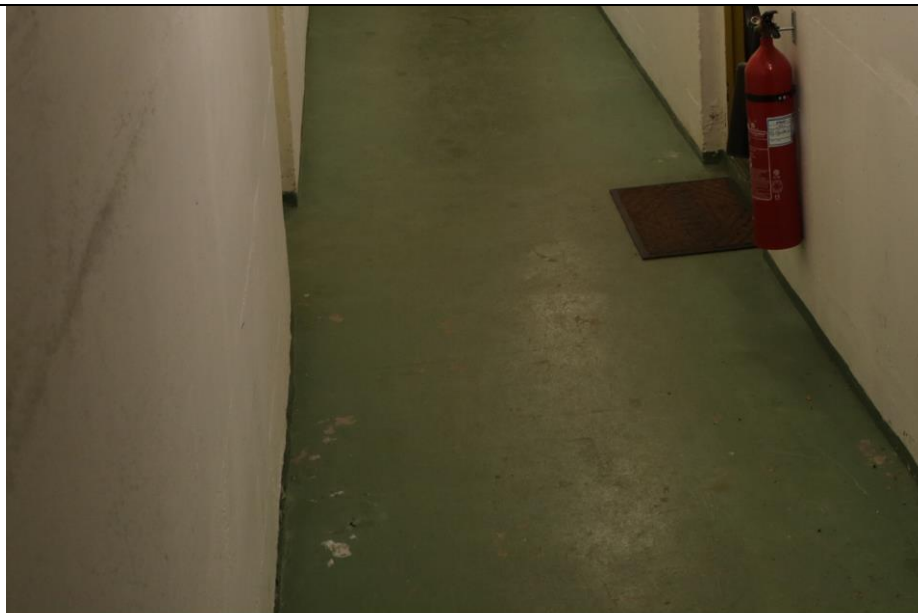
Betonggulv på grunn i kjeller er slitt og flakker av i overflaten. Mangler vedlikehold generelt.

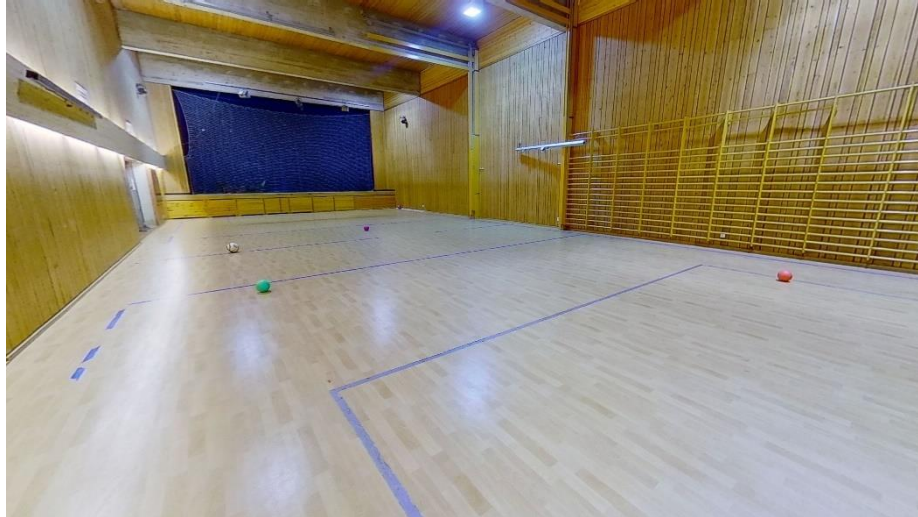
Gulvoverflater er generelt veldig slitt. Enkelte steder er det deler av belegg som mangler og så slitt at de ikke kan bones mer.

Gymsalbelegg er slitt og oppmerking er løsnet og delvis borte.

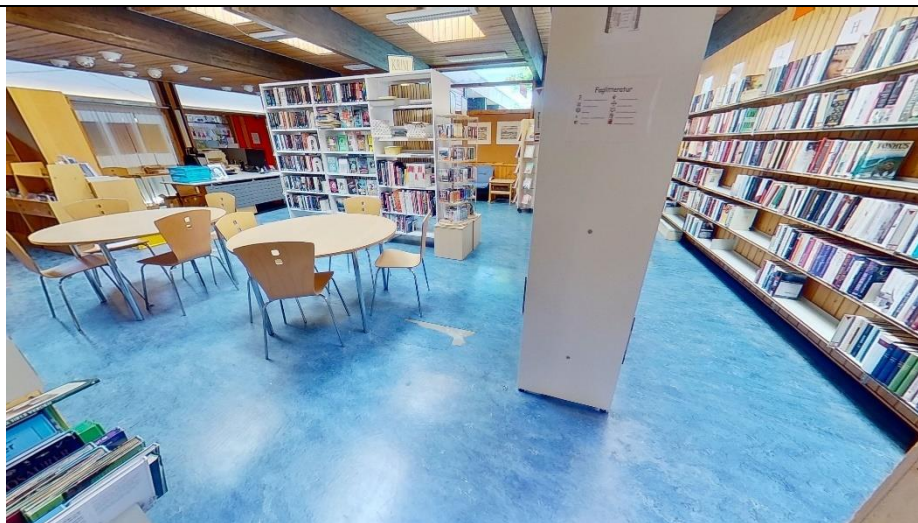
Gulvoverflater på bibliotek er veldig slitt og mangler biter av belegget.

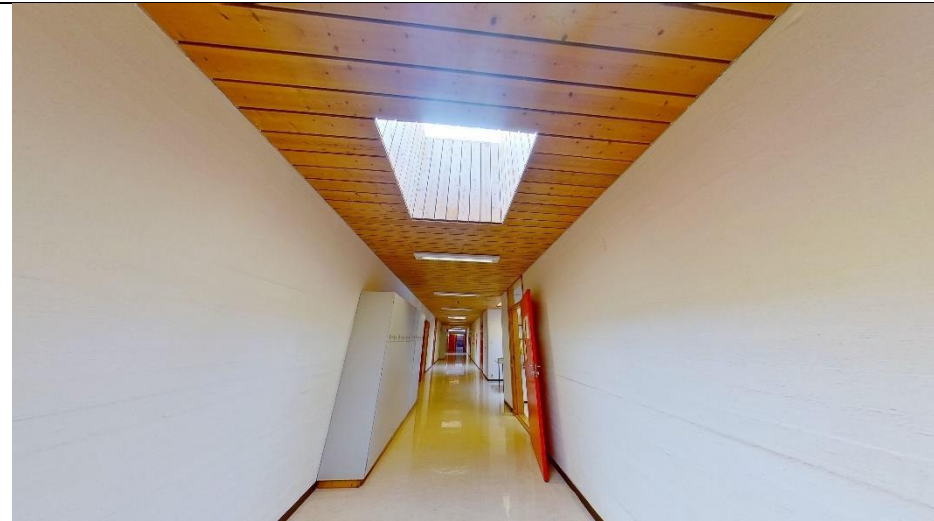
| | <p>Himling av trepanel er fin i overflaten, som her i gangsonen i nordfløy.</p> |

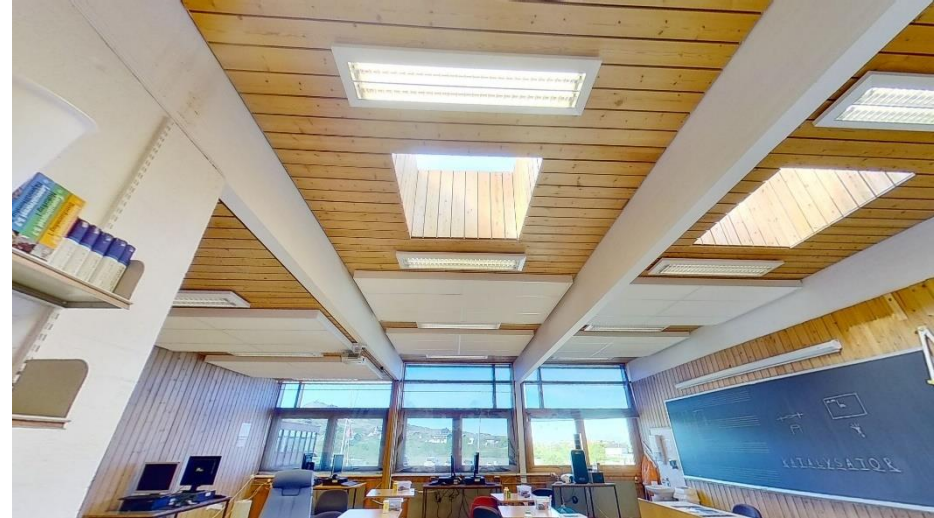
| | <p>Lydhimling montert under trepanel i klasserom.</p> |

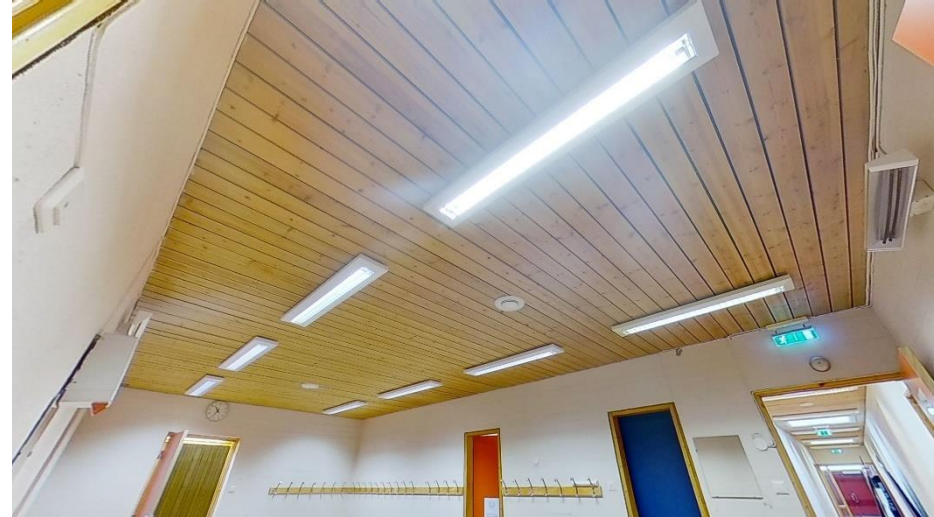
| | <p>Trepanel i himling går igjen i hele bygget, som her i garderobe.</p> |

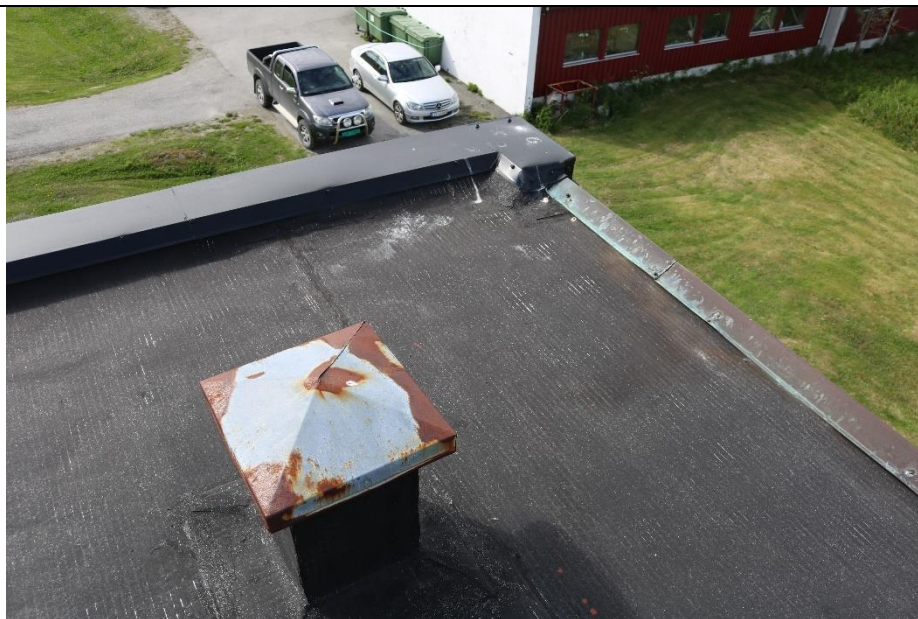
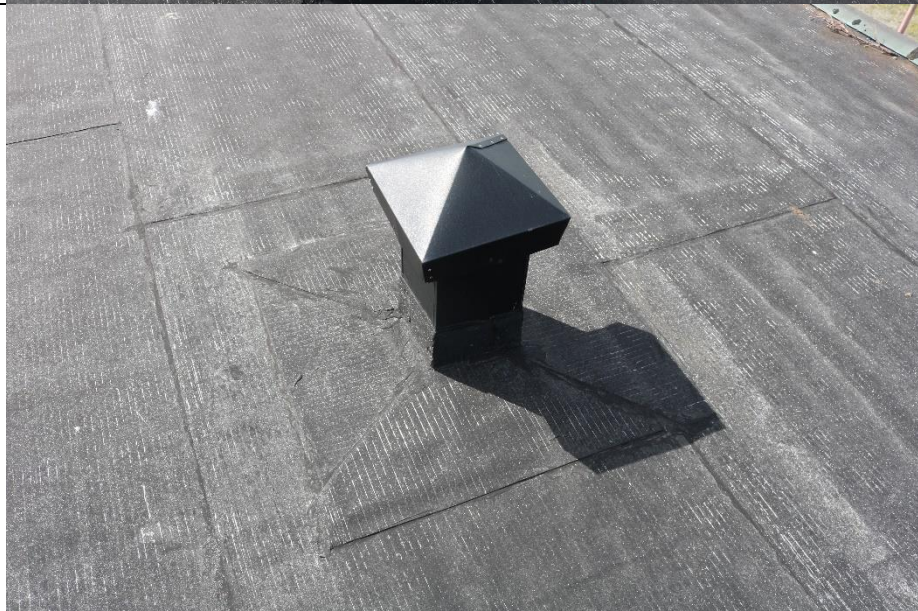
Noen få takhatter er  
av nyere type og i god  
stand.

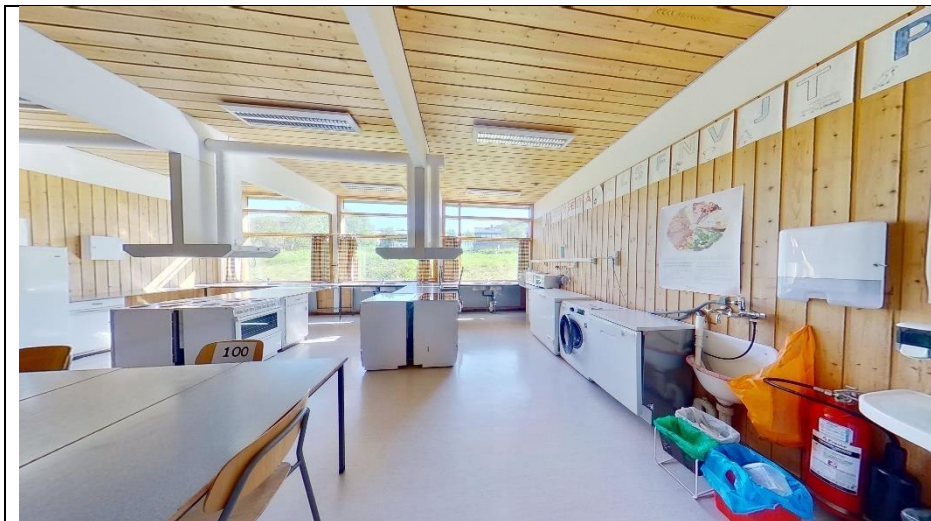
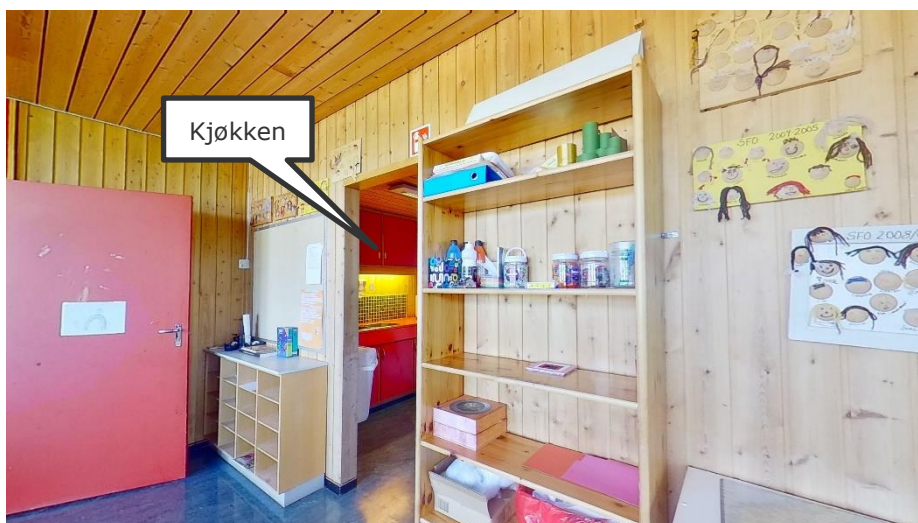
Kjøkkeninnredning på SFO i vestfløy fremstår noe slitt og gammel, men fortsatt funksjonabel.

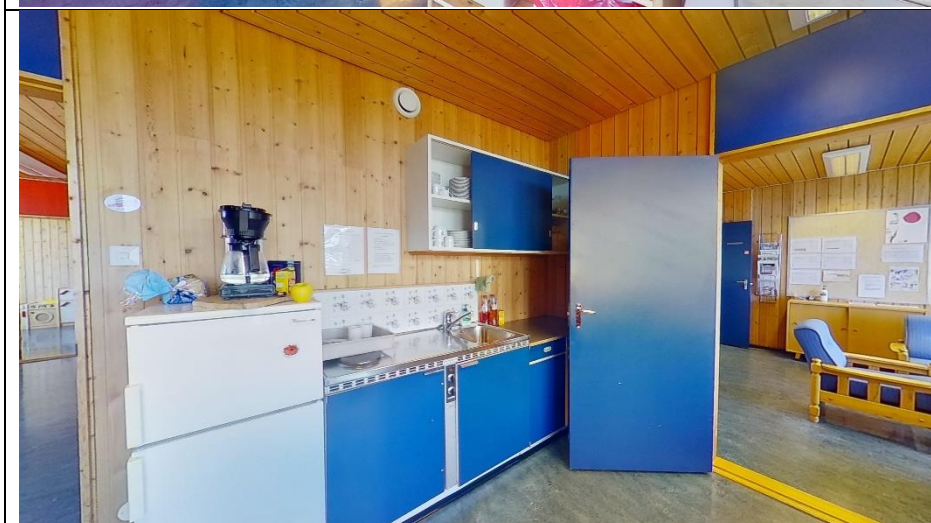
Minikjøkken på SFO er i god stand.

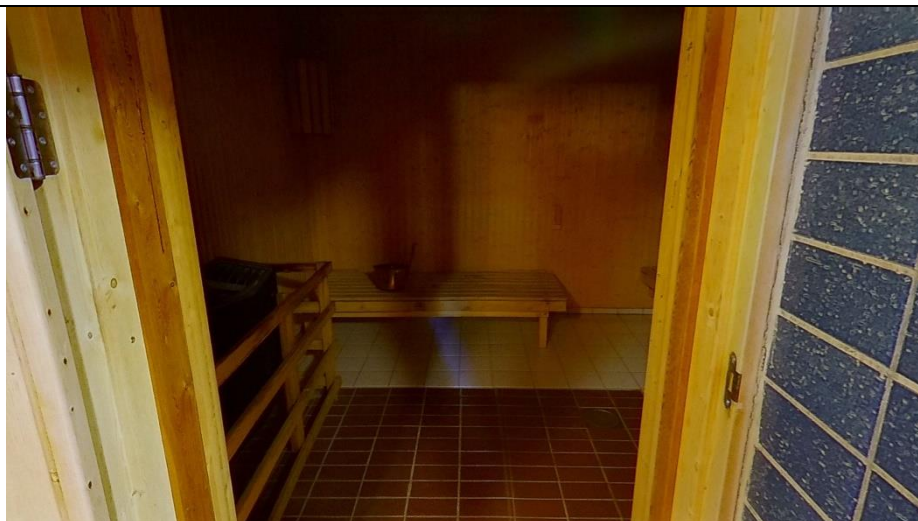
Innredning i badstu.

Ovn ser ut til å være byttet til nyere type i senere tid, og antas i gos stand.

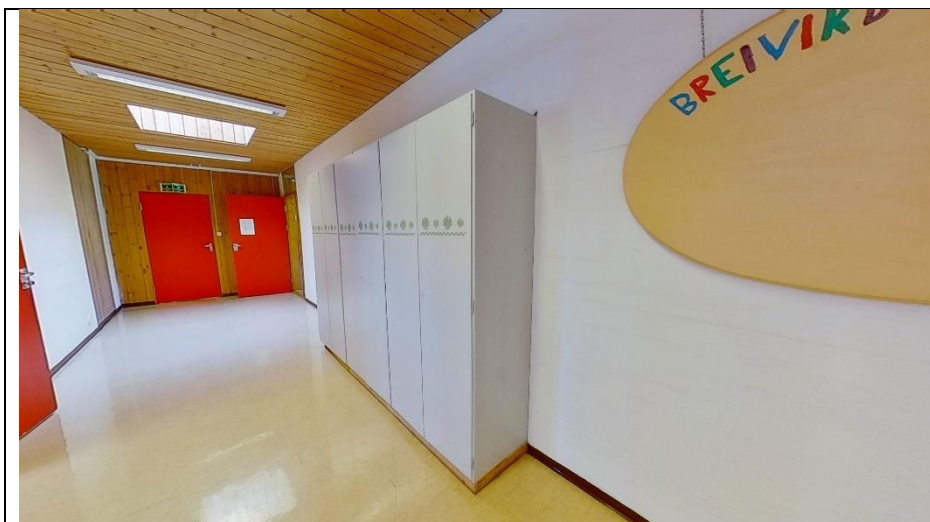
Skap og reoler er generelt gammel og slitt. Visuelt ser man at de har stått og vært i bruk i mange år, men er fortsatt funksjonell.

Skap i gangsone i nordfløy.

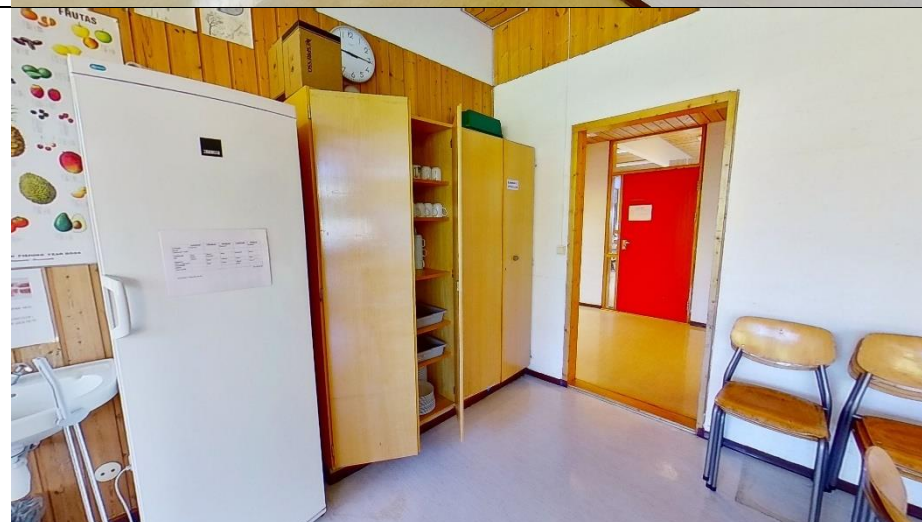
Gamle skap i klasserom.

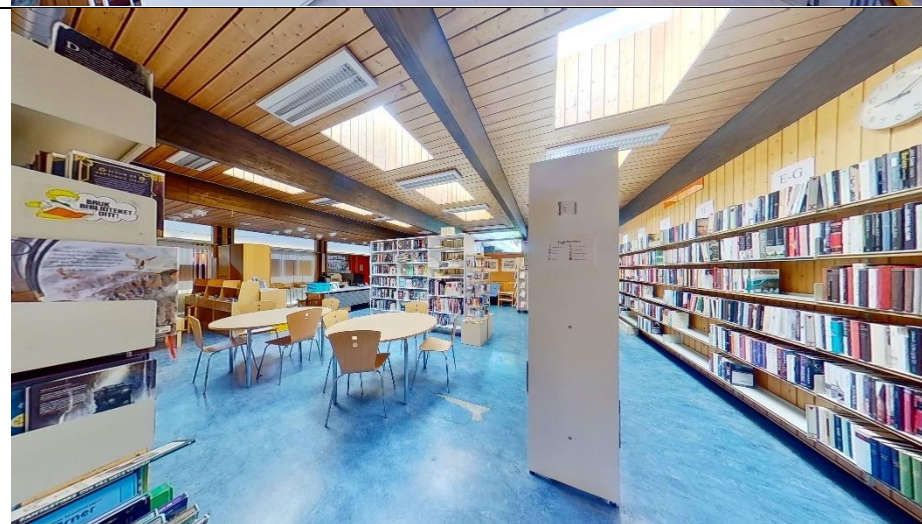
Reoler på bibliotek er i ok stand.

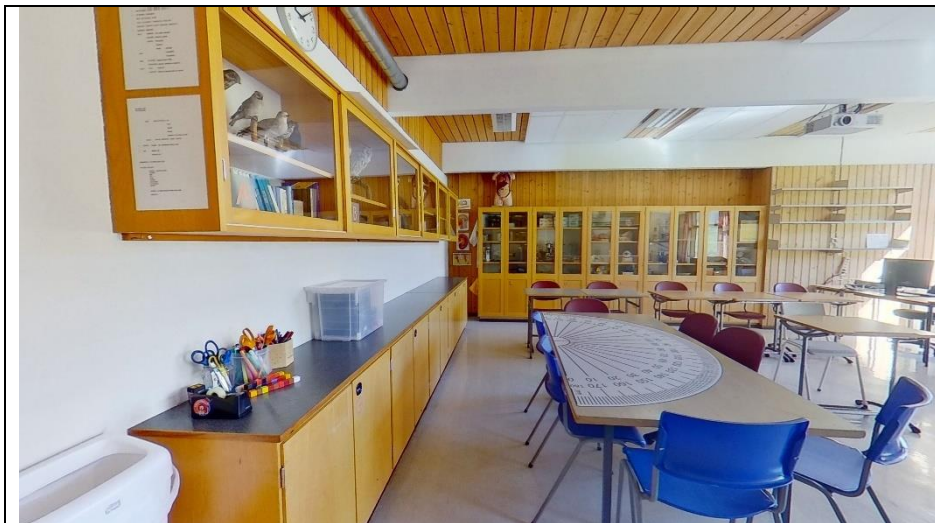
Eldre skap med glassfelt i dører på naturfagsrom. Treverk på overflater er gulnet mye og fremstår derav gammel.

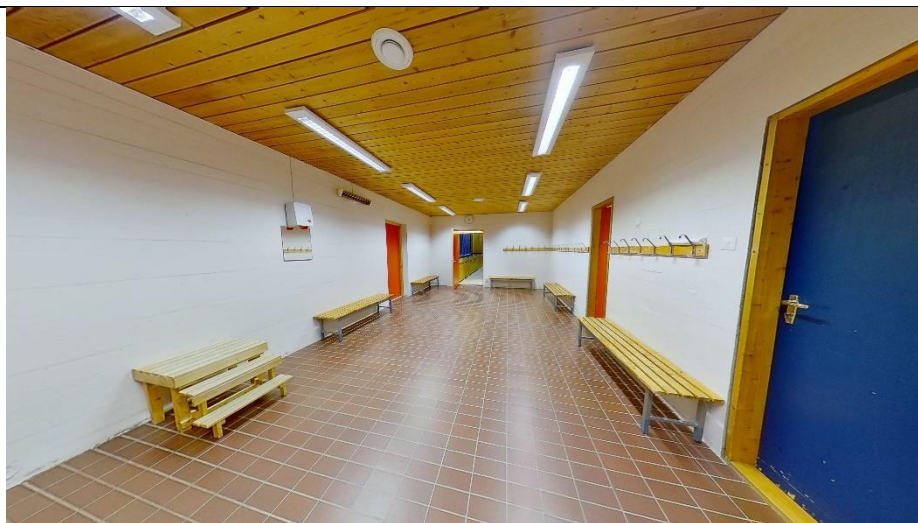
Sittebenker i garderobe til svømmehall er gammel med slitte overflater, men fortsatt funksjonell.

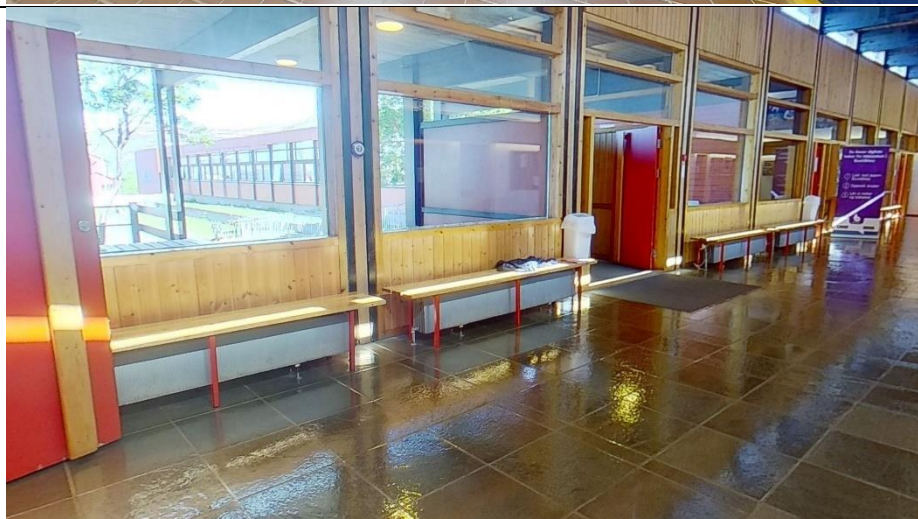
Benker i adkomsthall.

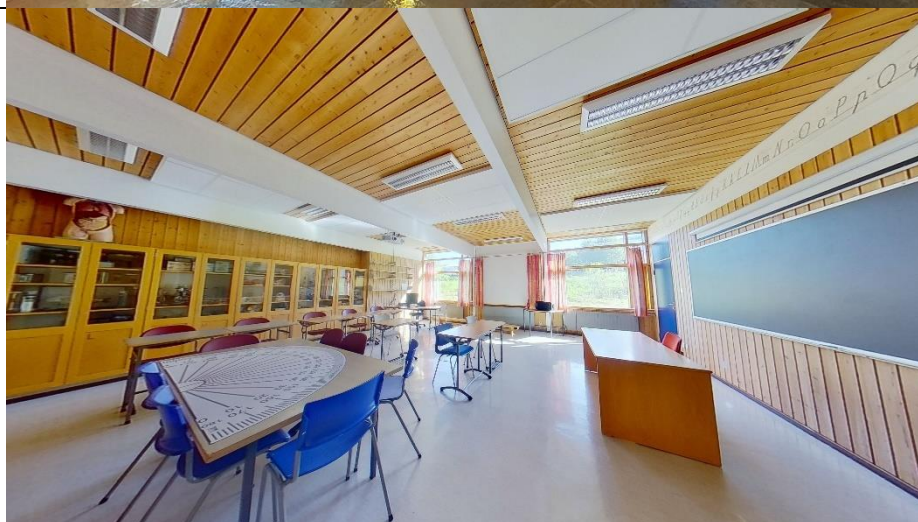
Stoler og bord i klasserom er jevnt over av enkle tre- og plaststoler med stålben og trebord med stålben som er i god funksjonell stand. Enkelte klasserom har eldre stoler og bord/pulter enn andre.

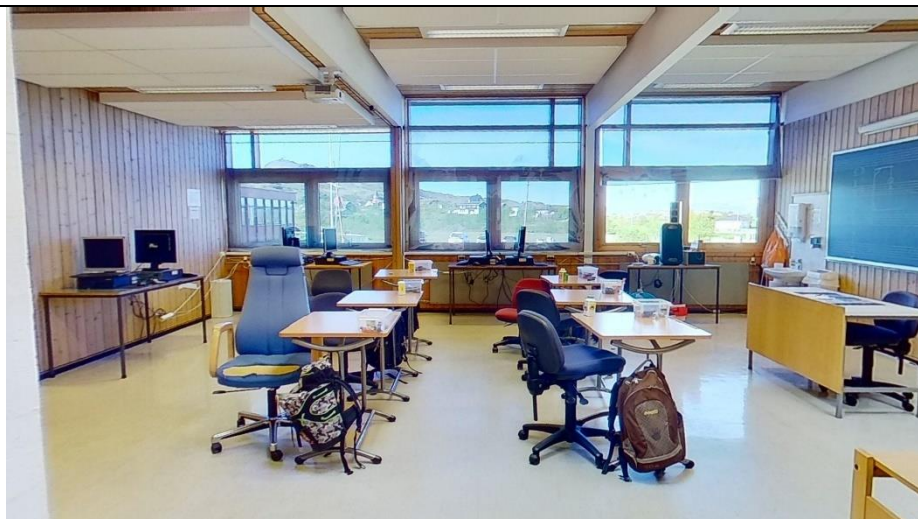
Et av klasserommene har kontorstoler med sittepute og ryggstøtte av skumgummi og trekk.

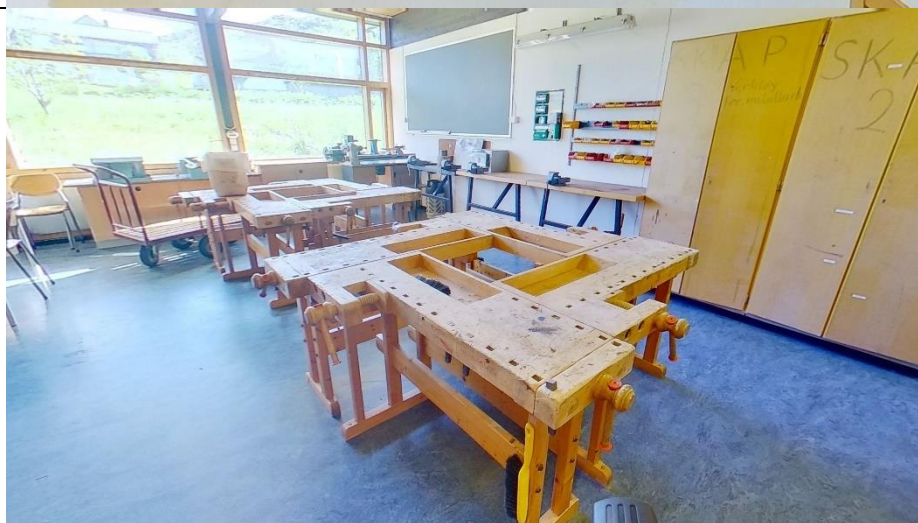
Arbeidsbenker i sløydrom er slitt av naturlige årsaker og regnes som normal slittasje. De er godt funksjonabel. Sløydrommet har veldig dårlig plass mellom benkene, som gjør at de må stå mot hverandre delt opp i to klynger. Dette er uheldig med tanke på helse og sikkerhet når arbeid med skarpe verktøyer jobber så nær hverandre.

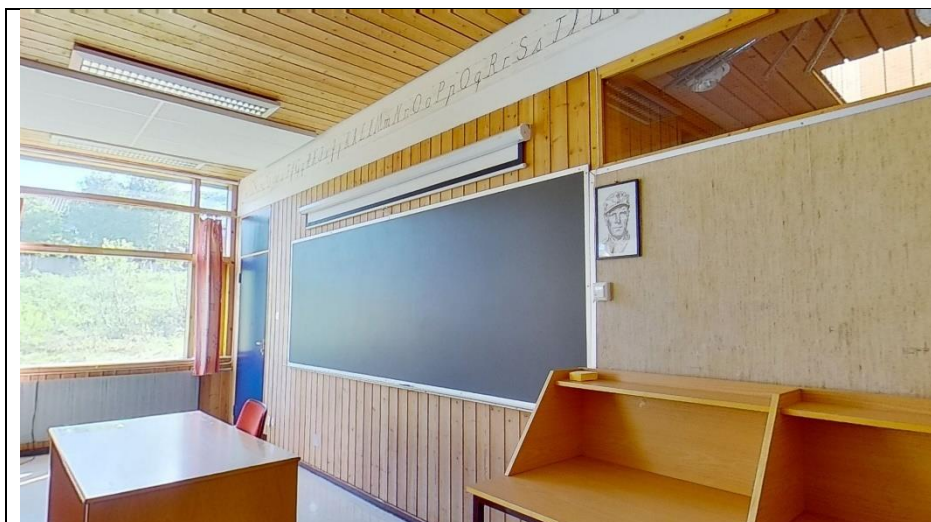
Krittavler i klasserommene er generelt i god stand.

Krittavle på naturfagsrom.

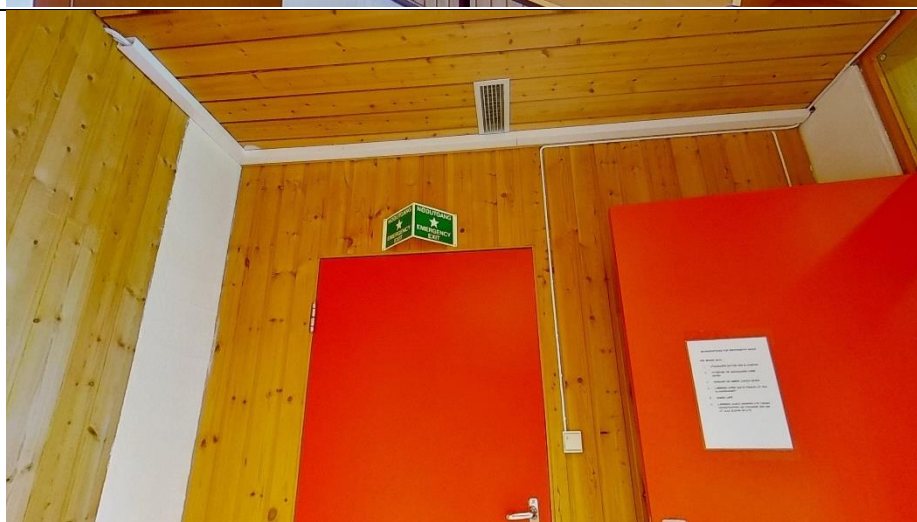
Nødutganger generelt for dårlig merket.

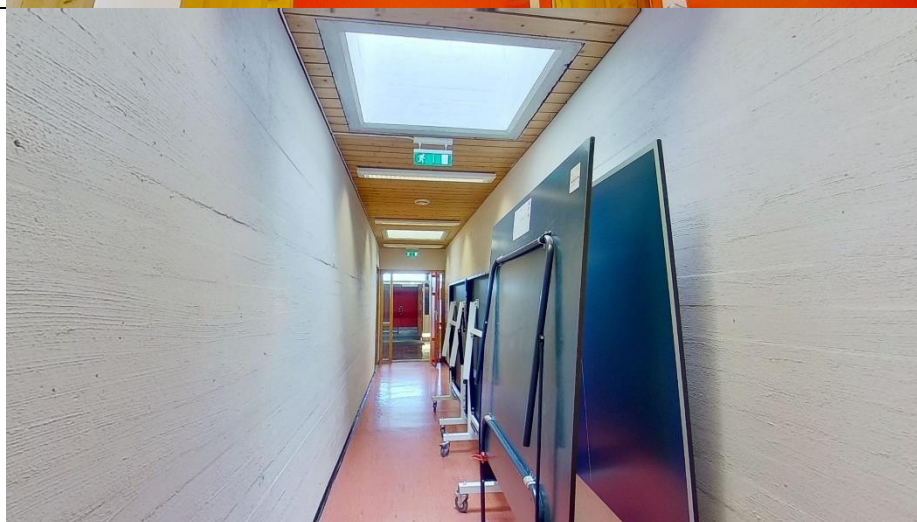
Enkelte steder er nødutganger og retningsveiviser til hvor nødutgang befinner seg merket godt, som her i korridor fra garderobe ved svømmehall.

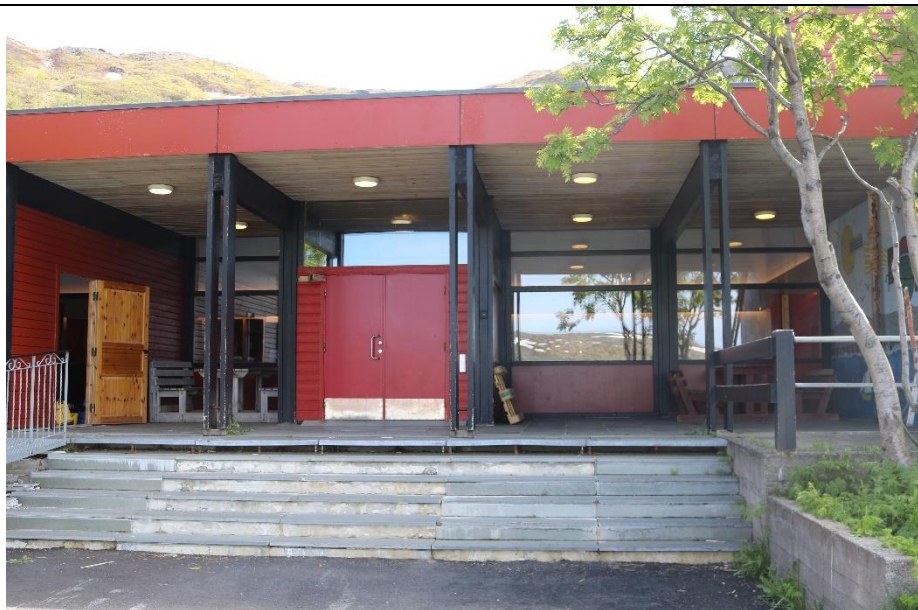
Utvendig trapp ved hovedinngang ser uferdig ut.

Øverste trinn av stålrister er bøyd og ustabil.

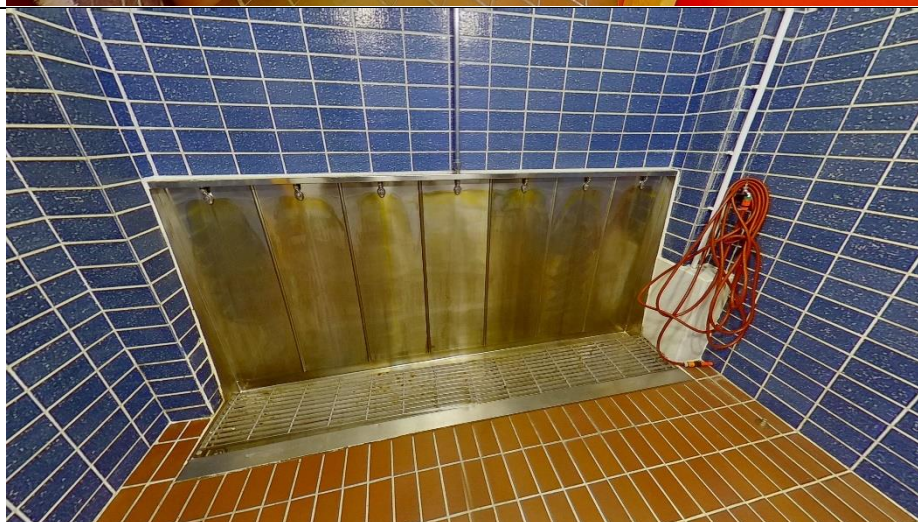
Pissoar/urinal på herretoalettet er gammel og ikke særlig innbydende. Bemerkes fra brukere at den lukter vondt.

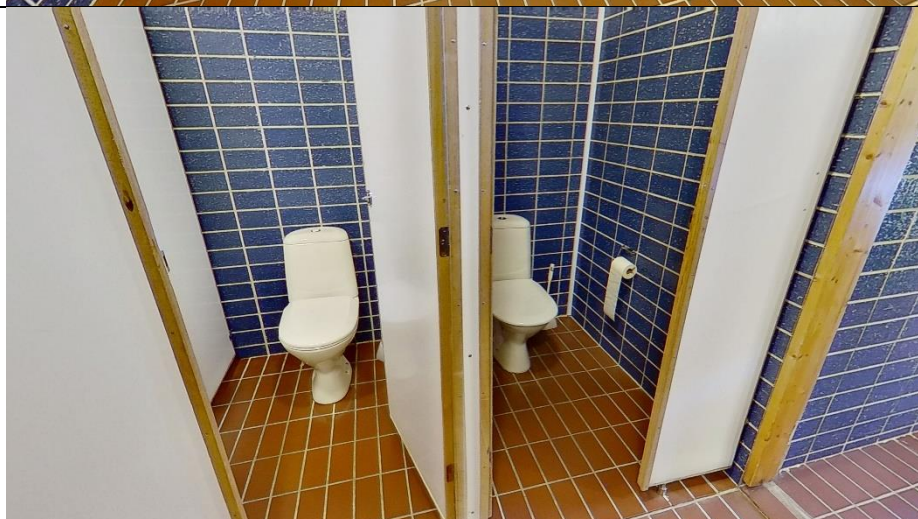
Toalettsisterner av porselen er gammel men i god funksjonabel stand.

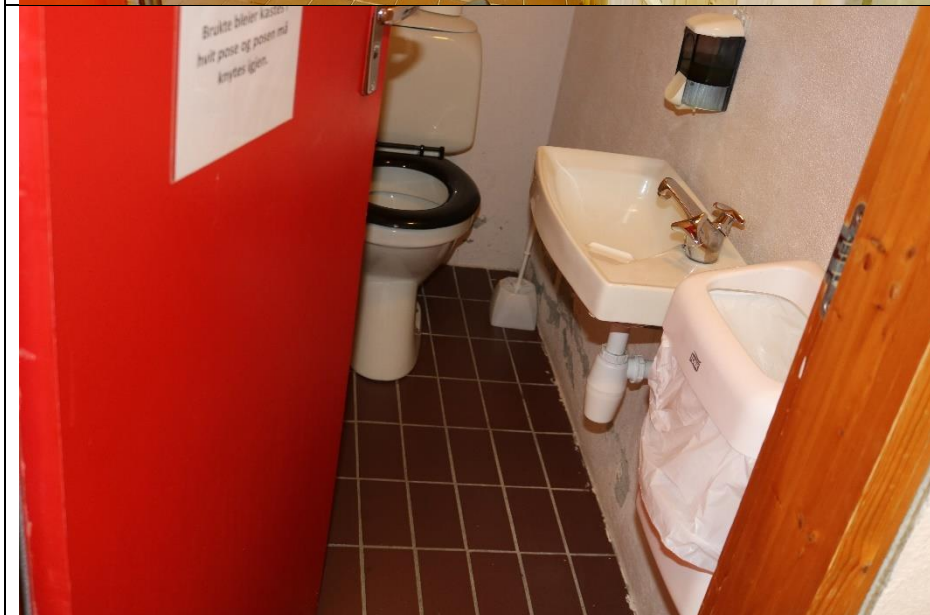
Toalett i garderobe til  
gymsal.

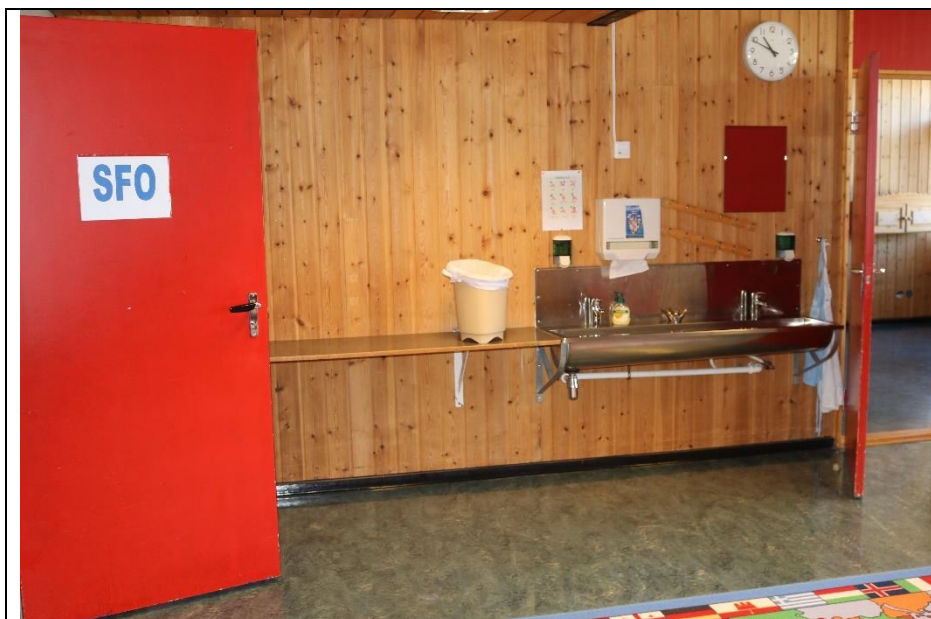
Stålvask på SFO.

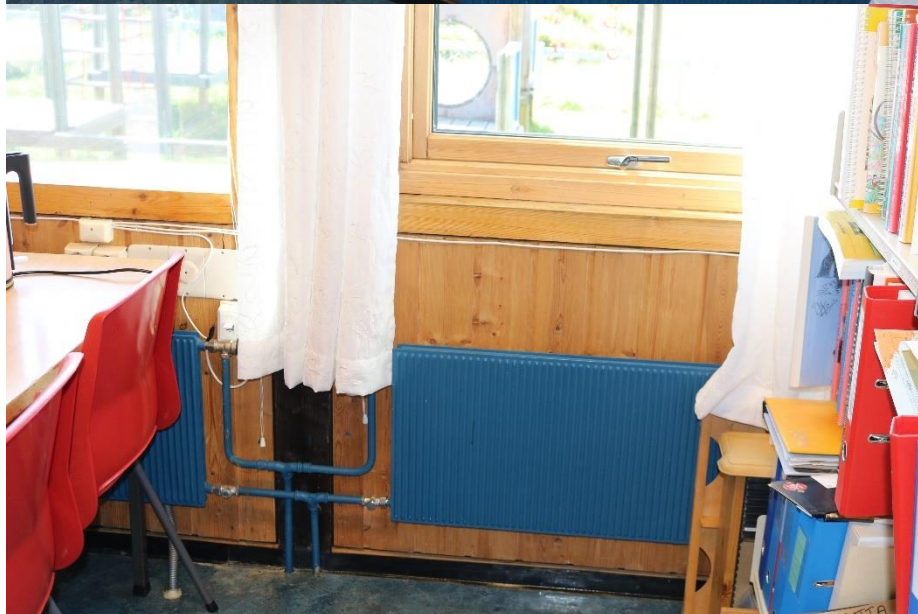
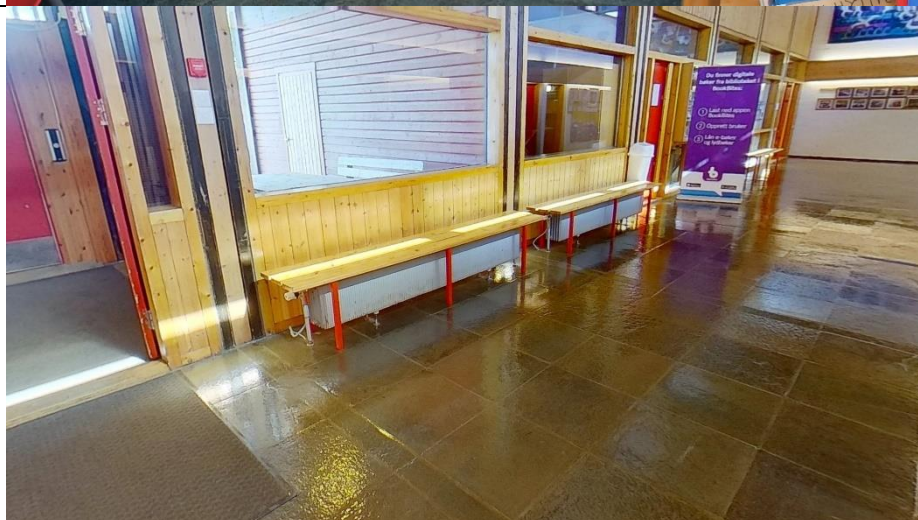
Radiatorer under  
sittebenker i  
adkomsthall.  
Slitt og gammel.

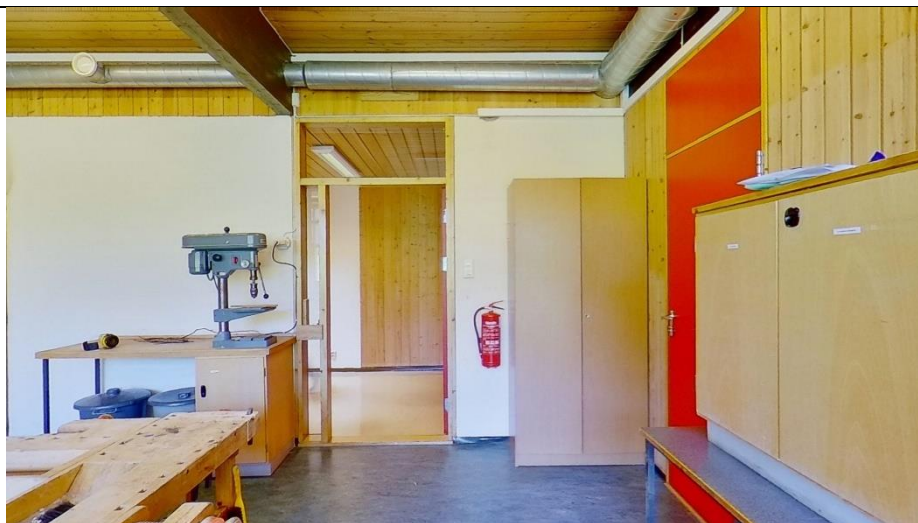
Brannslukkings-apparater finnes i form av håndholdte pulverapparater og brannslanger.

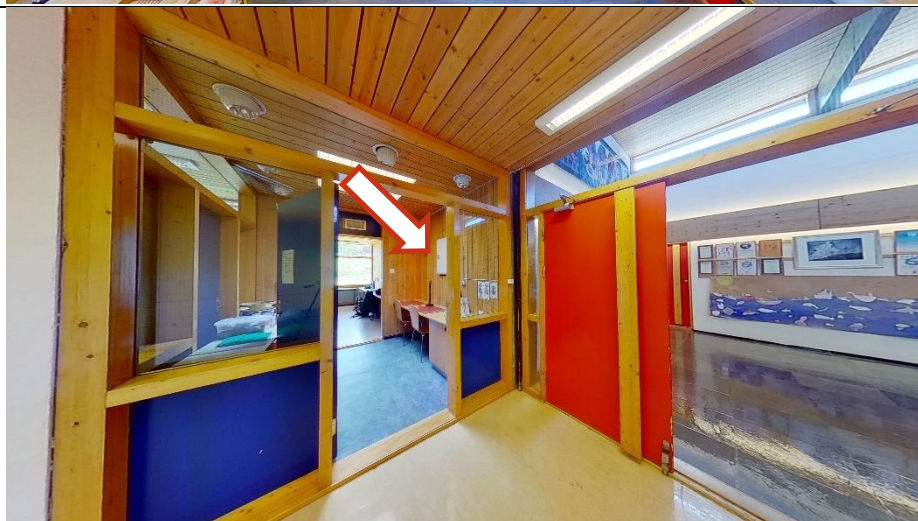
Brannslange finnes flere steder i bygget og er merket på døren til det rommet den finnes i. Det er også merket på brannplanen hvor de er plassert.

Brannplanen er fraværende i mange rom. Bør henges opp inne på hvert klasserom og andre oppholdsrom og kontorer.
