Beregnet til  
**Hasvik kommune**

Dokument type  
**Billedokumentasjon**

Dato  
**Juni 2020**

# BREIVIKBOTN SKOLE TILSTANDSVURDERING

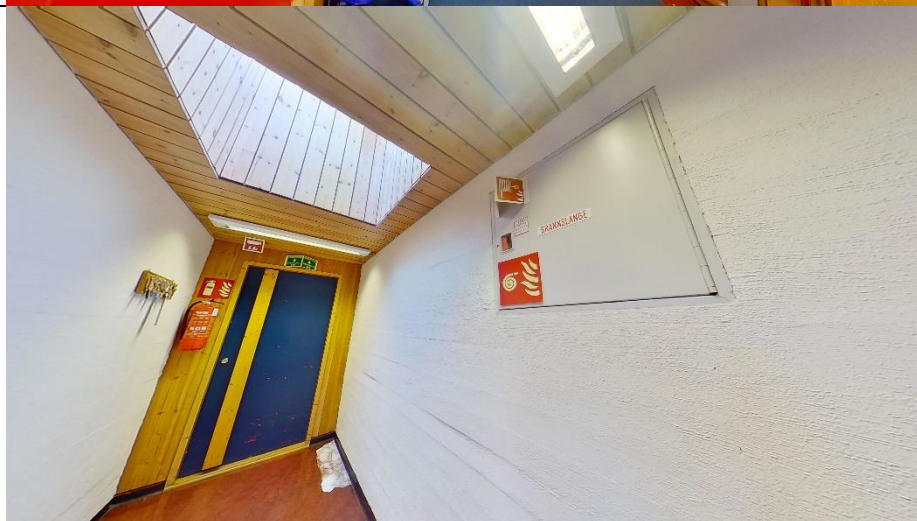
Brannslange og  
pulverapparat i  
gangsone på SFO er  
godt merket og lett  
tilgjengelig.

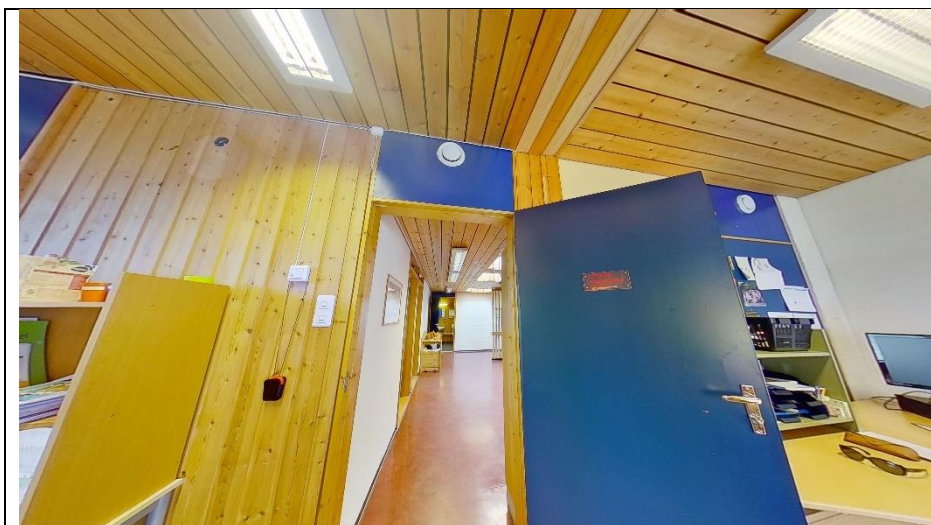
Tilluftkanaler på kontor i vestfløy.  
Mangler avslutning på den ene kanalen, som øker faren at støv eller annet kommer inn i kanalen.

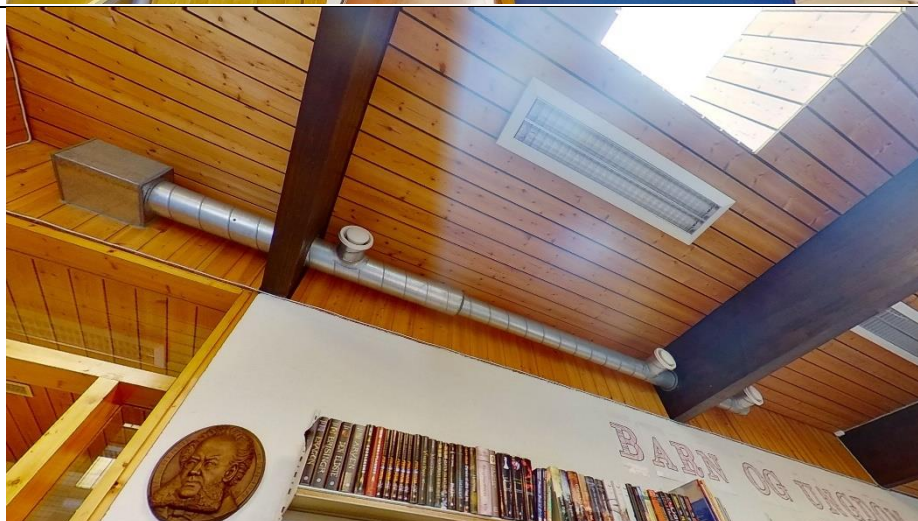
Tilluftkanaler på bibliotek.

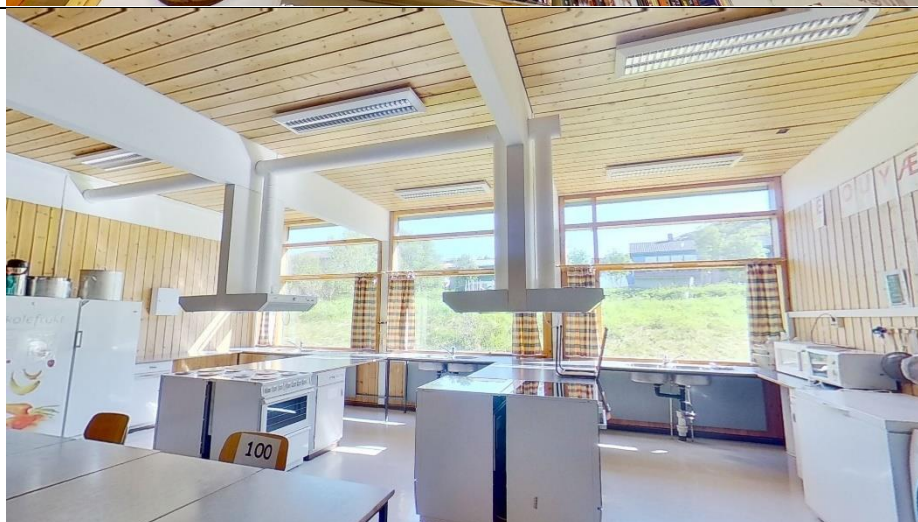
Avtrekksskanaler på skolekjøkken.

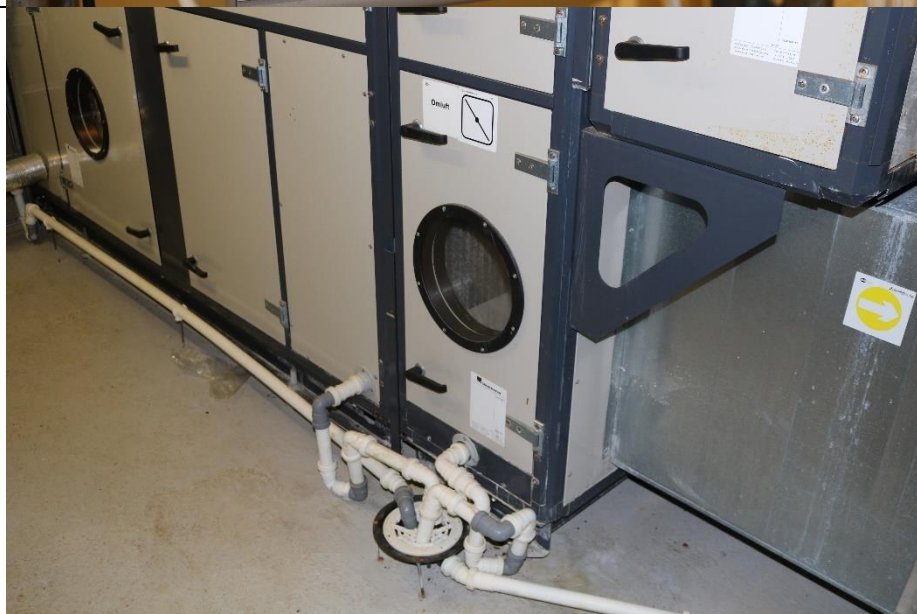
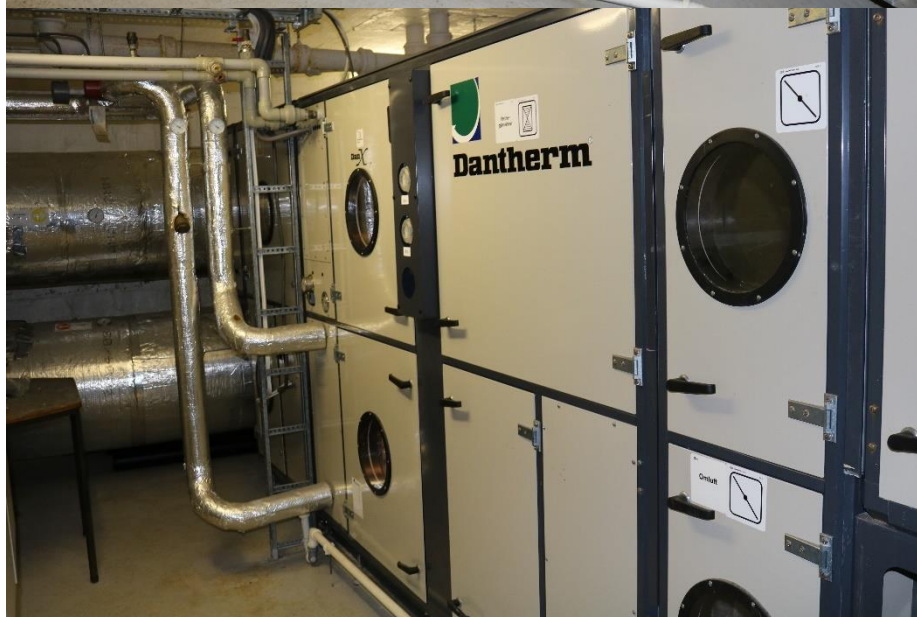
Varmegjenvinner for  
ventilasjonsanlegg.

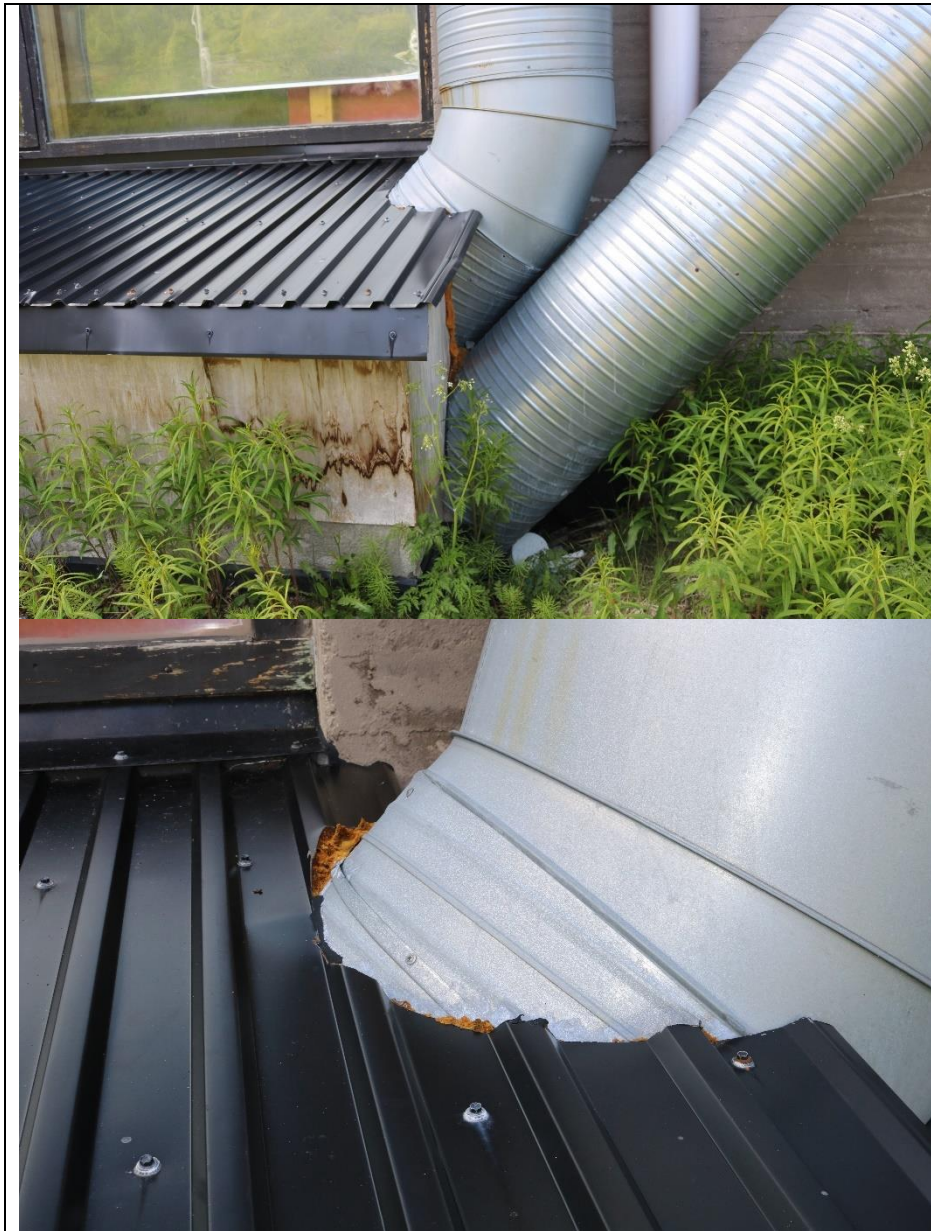
| | <p>Ventilasjonskanaler på utsiden har dårlig løsning i inntaket til bygget. Kanaler er ubeskyttet mot utvendige påkjenninger. Løsningen for gjennomføring i vegg er alt for dårlig, og i utgangspunktet uktseptabel. Her er stor fare for at det kan lekke inn vann. Det er ikke tatt hensyn til vannavrenning. Tettingen er utført med det som kan se</p> |

ut som byggsaum,  
noe som ikke holder  
mot fukt.

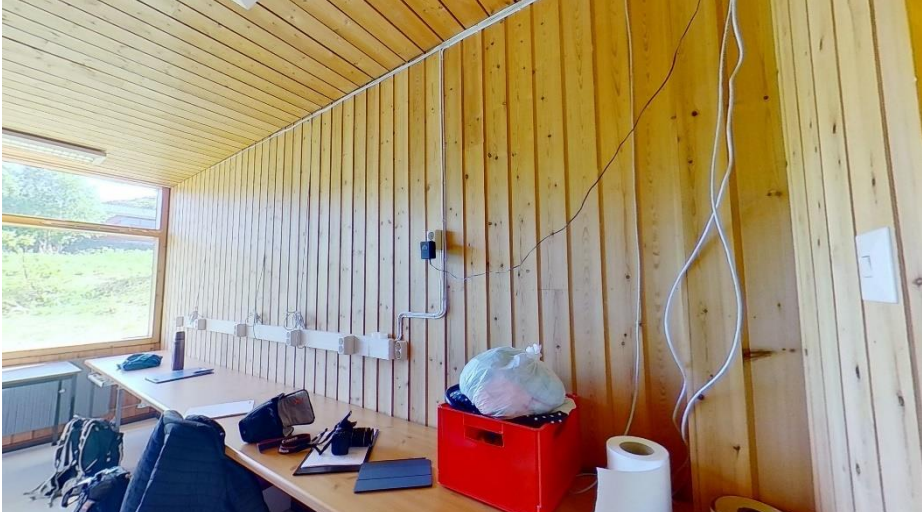
| | <p>Åpen kabelføring til kanal på vegg på kontor i nordfløy.</p> |

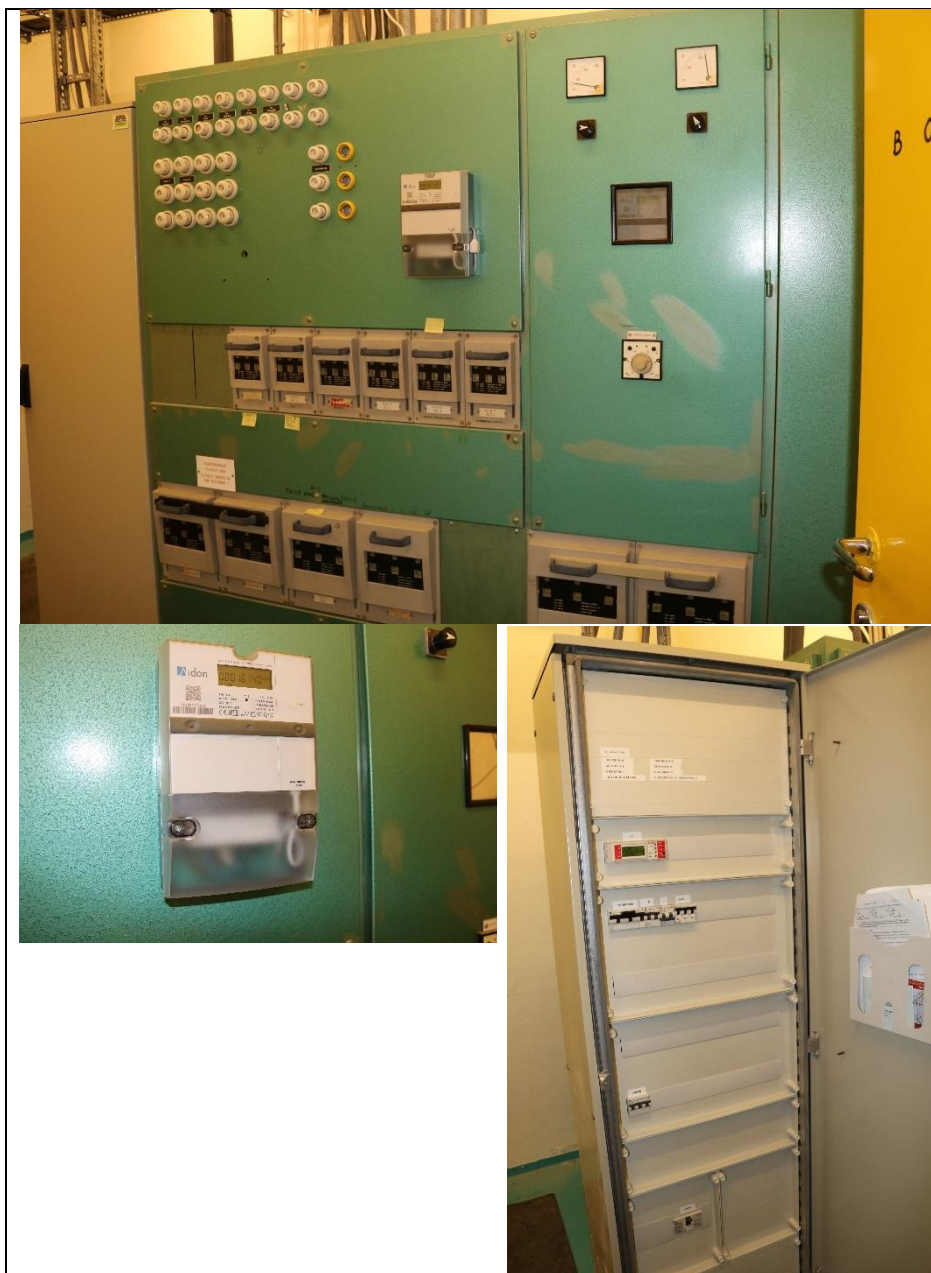
Hovedtavle i kjeller.

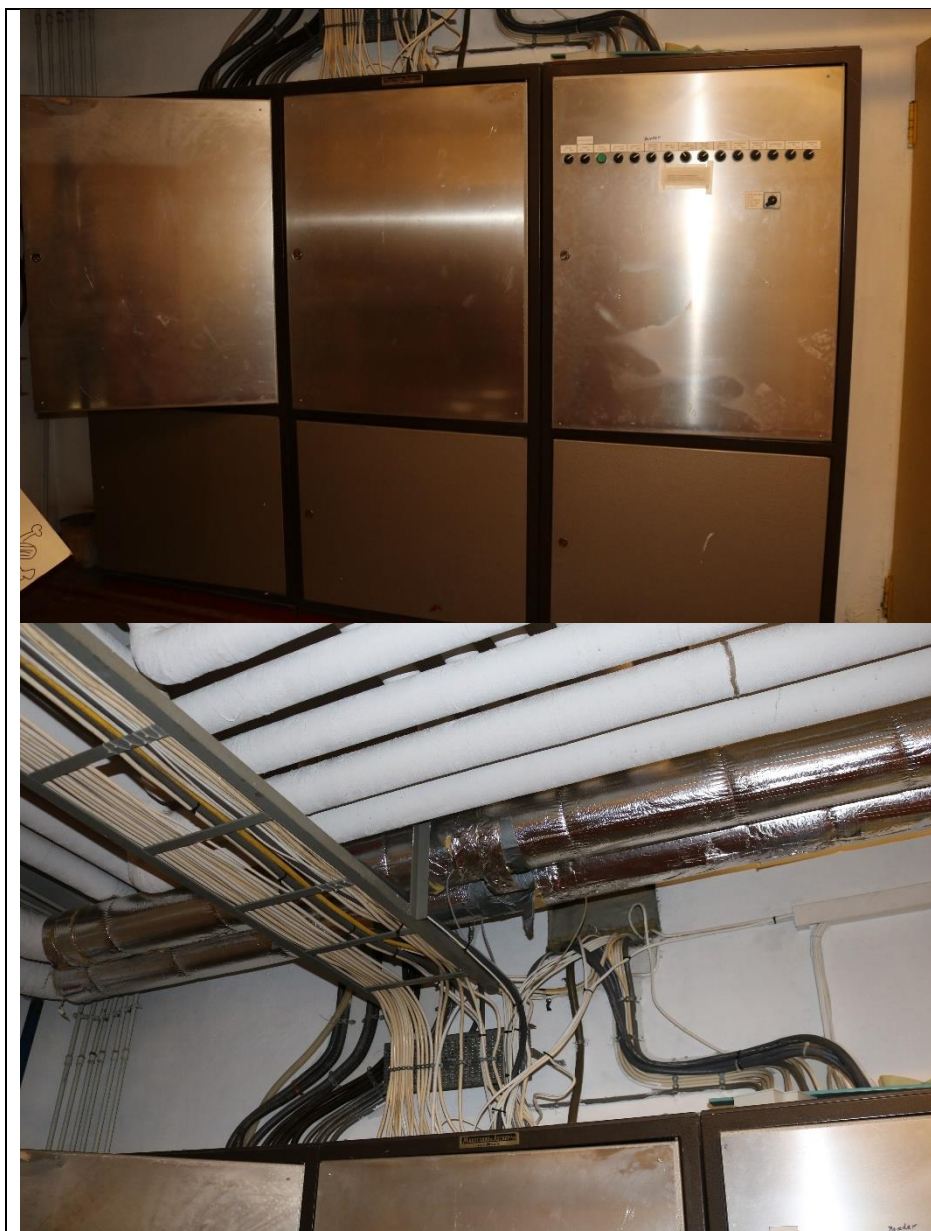
Elkraft til VVS.

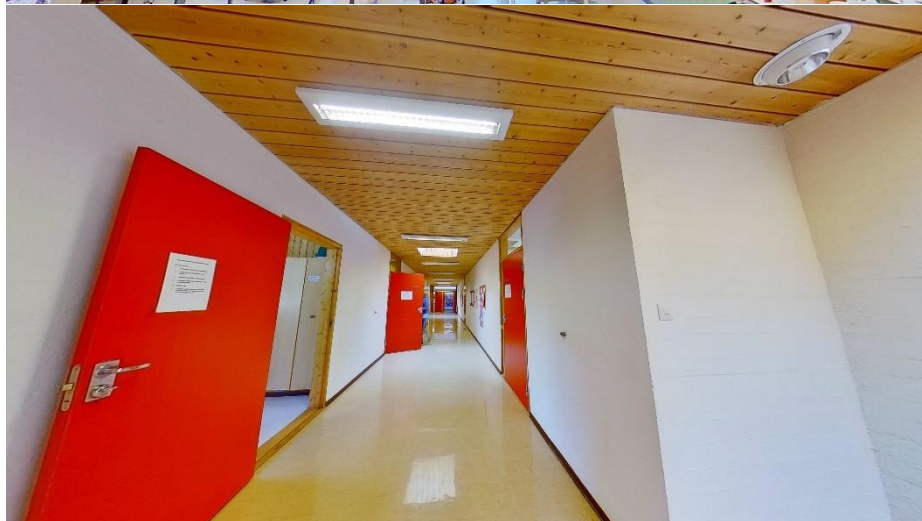
Belysning i adkomsthall er god når dagslyset kommer inn vinduer opp mot tak, men antas å være for svakt når kun skjulte lys bak skjørt på vegg er tilgjengelig (i mørketiden og på kveldstid).

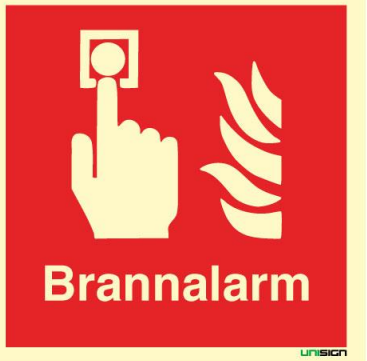
| | <p>Brannalarmen på bygget høres ikke tydelig over hele bygget og høres ikke i det hele tatt nede i kjeller er tilbakemelding fra brukere.</p> |

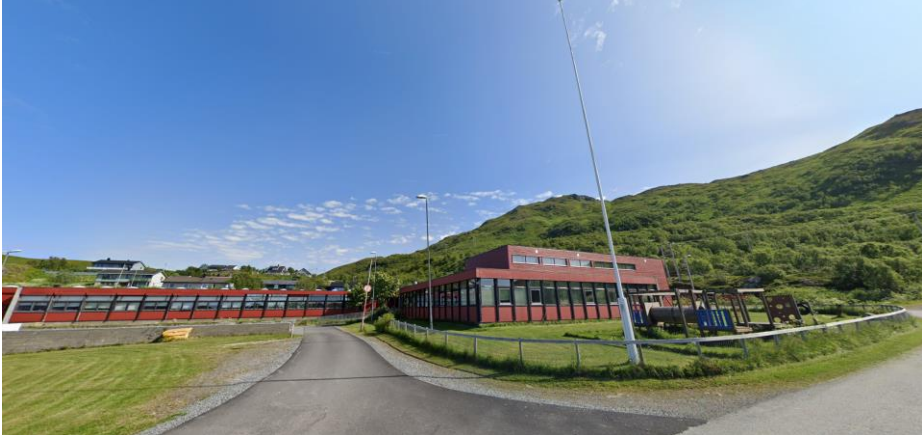
| | <p>Generelt er uteområdet ryddig og i god stand.</p> |

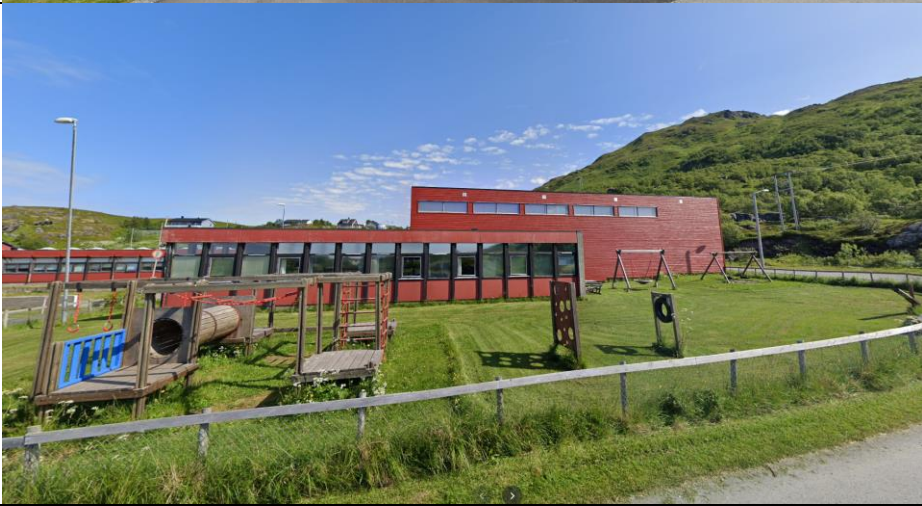
| | <p>Utevendig lekeplass vest for bygget.</p> |

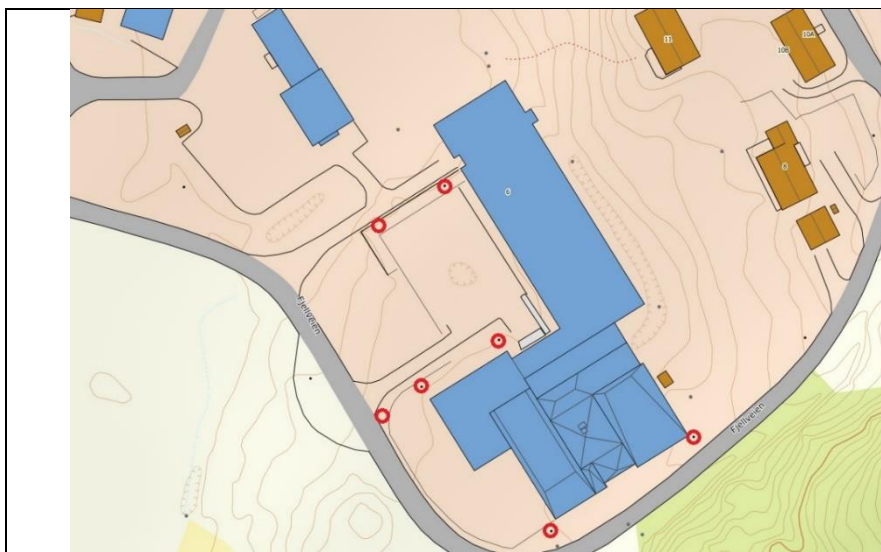
Registreres 7 stk  
lysmaster utendørs.

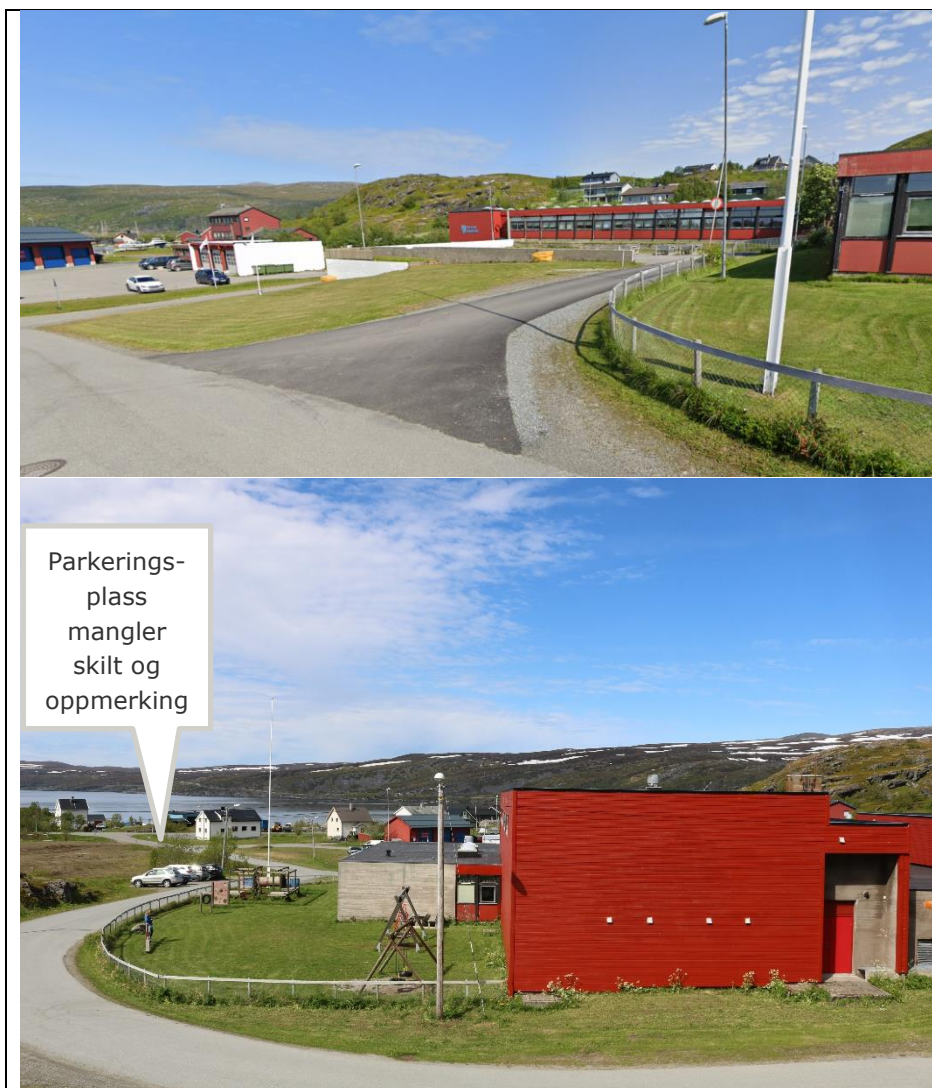
Veger og plasser er i  
fin stand.
