Beregnet til  
**Hasvik kommune**

Dokument type  
**Billedokumentasjon**

# HASVIK SKOLE

## TILSTANDSVURDERING

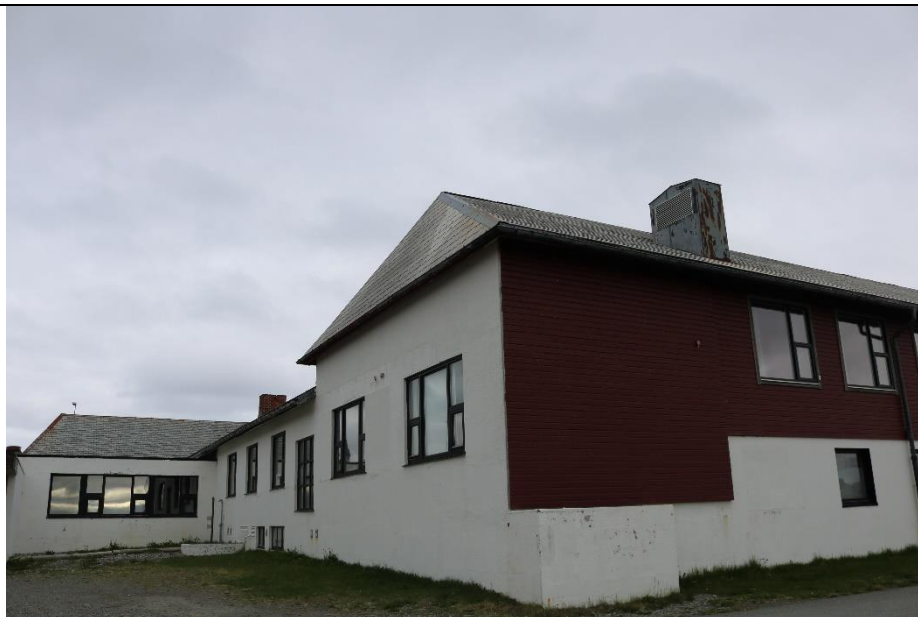
Betongvegger er støpt ned under terreng. Fundamentering er ukjent og ikke undersøkt.

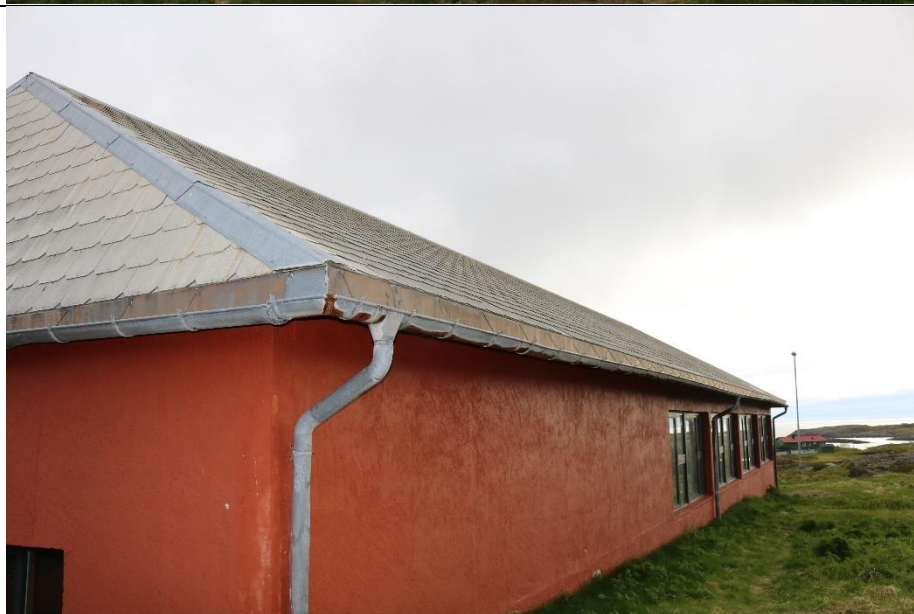
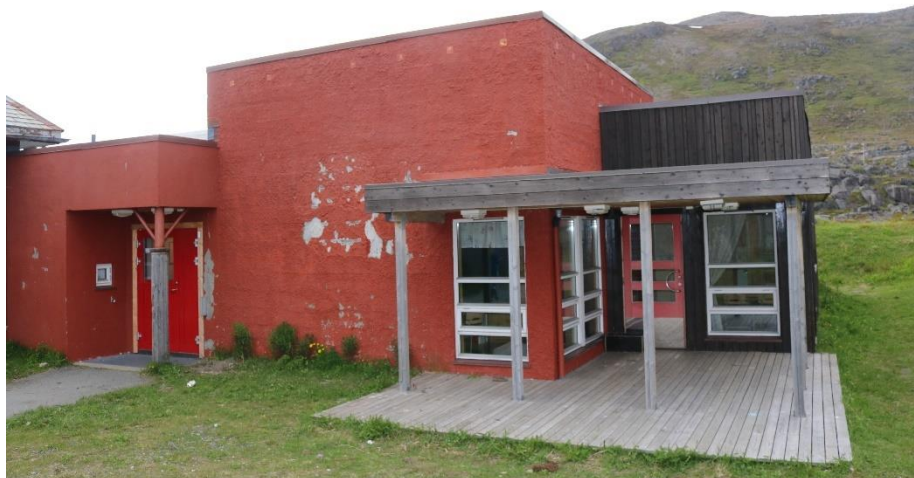
Nordfløy ,mot øst;  
Yttervegger rundt SFO delen flakker av maling på overflaten av betong/puss.

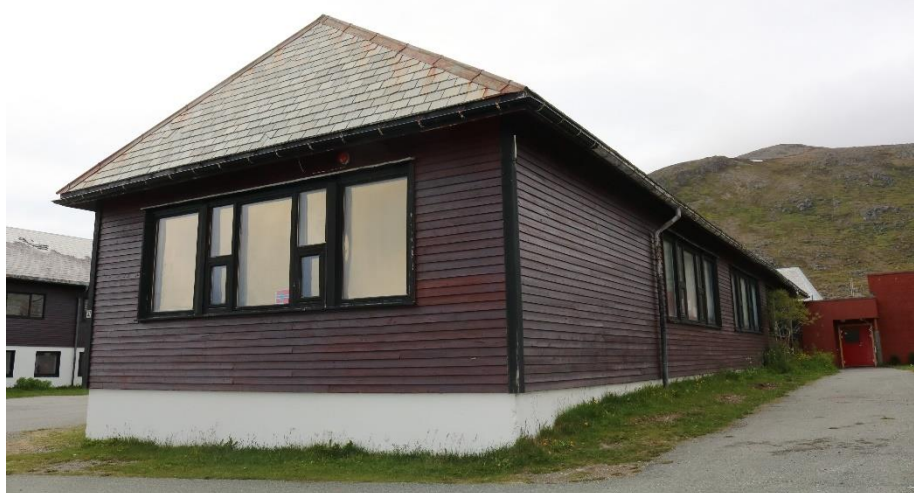
Østfløy;  
Panel kan se ut som er vedlikehold og maling i ok tilstand, men bør ikke gå mer enn 5 år før det pusses ned og males på nytt.

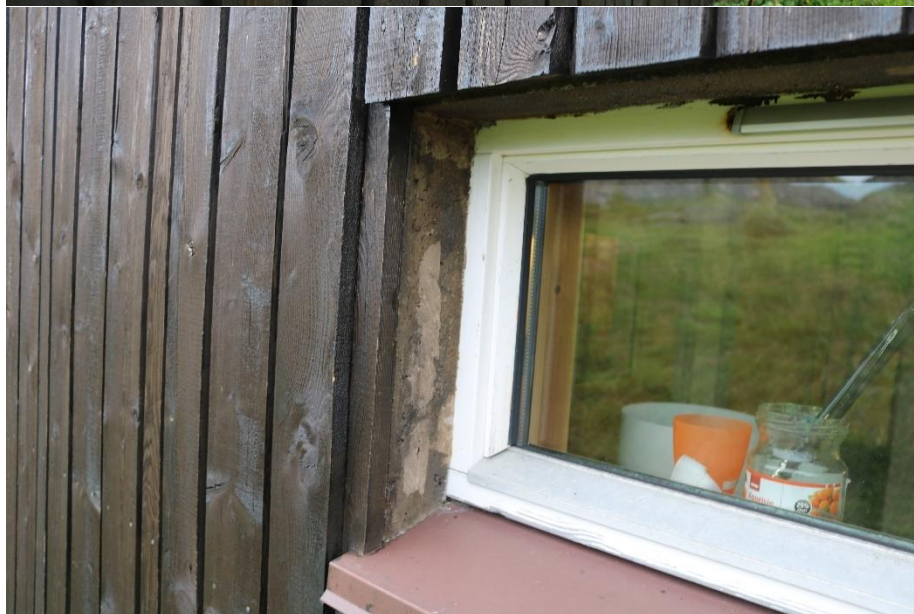
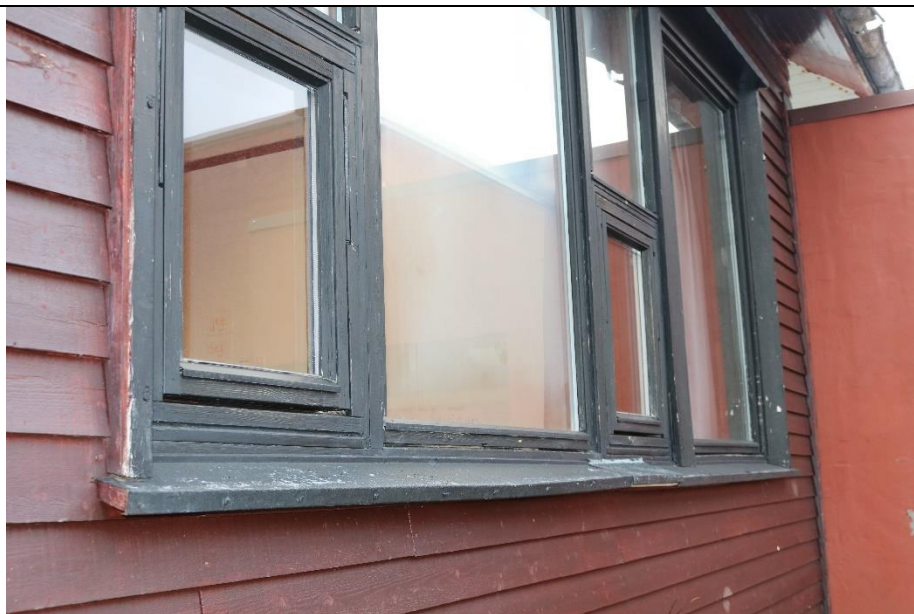
Østfløy, yttervegg  
mot øst.

Vinduskarmer bærer  
preg av stor slitasje.  
Treverk sprikker opp  
og maling flakker av.

Beslag er deformerte,  
løse og har mistet  
funksjonen med å  
føre vann vekk fra  
vindu og veggliv.

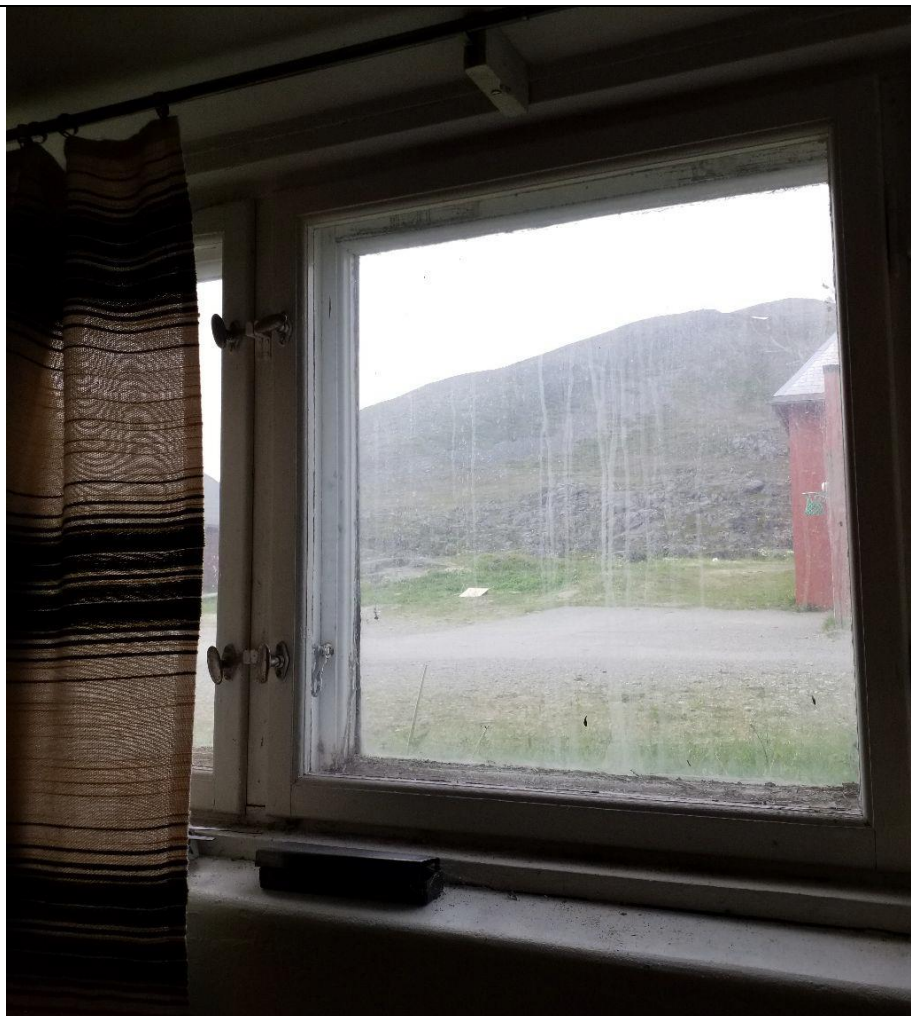
Innvendig, u.etg.  
midtfløy, vaktmester.

Gamle slitte vinduer  
som anslagsvis er fra  
byggår 1957.

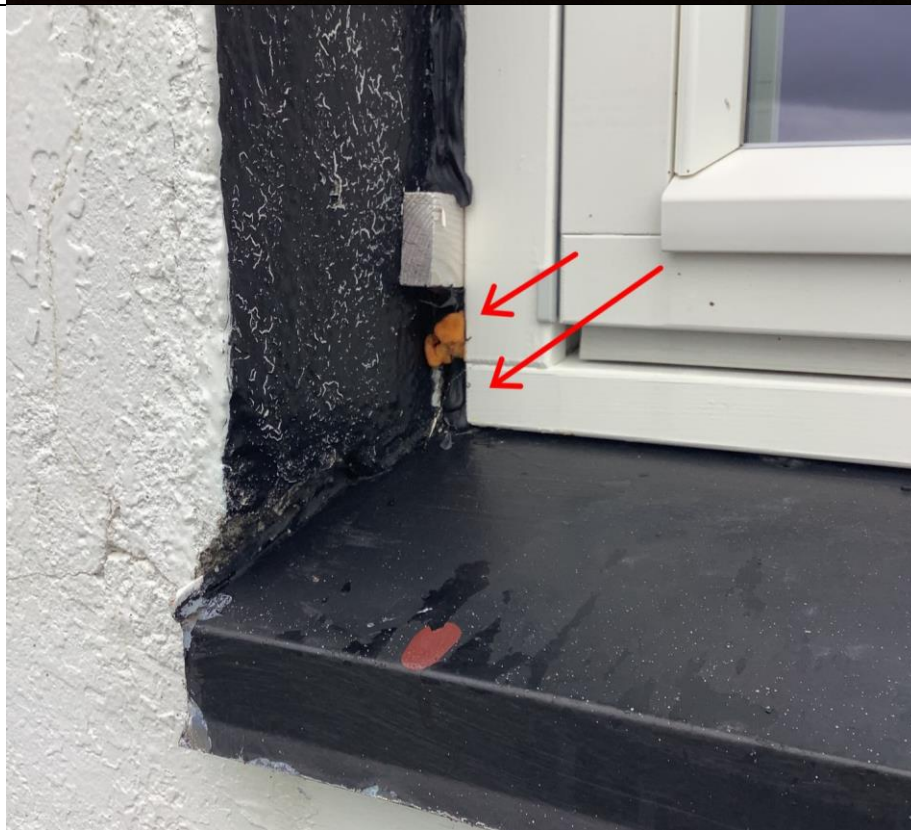
Vestfløy;  
Tetting rundt vindu av  
nyere type er av  
varierende kvalitet og  
ikke optimal. Løsning  
på bilde der fuge ikke  
er fullstendig eller  
beskyttet med beslag  
eller list kan ikke  
regnes som tett.

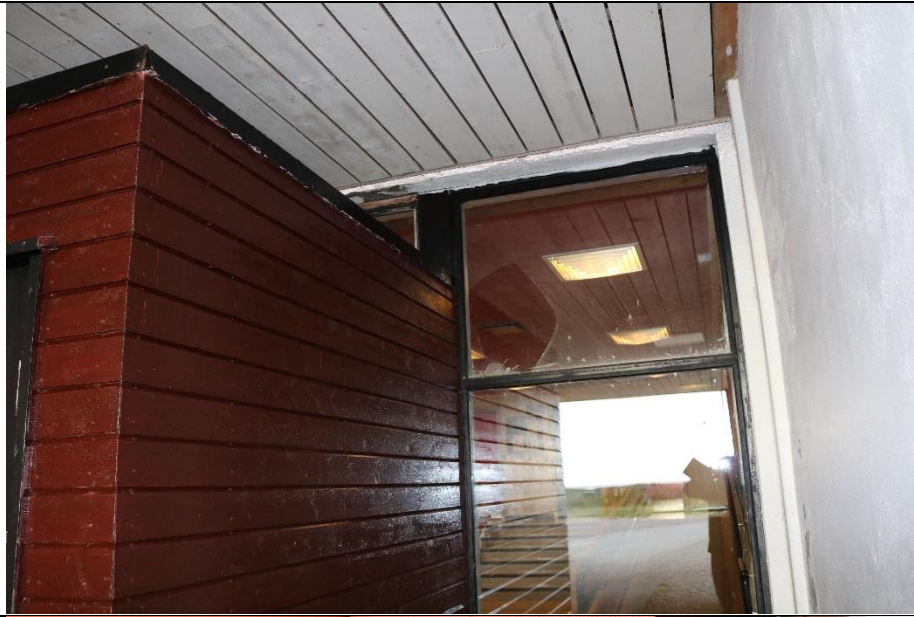
Knuste og punkterte  
vinduer flere steder.

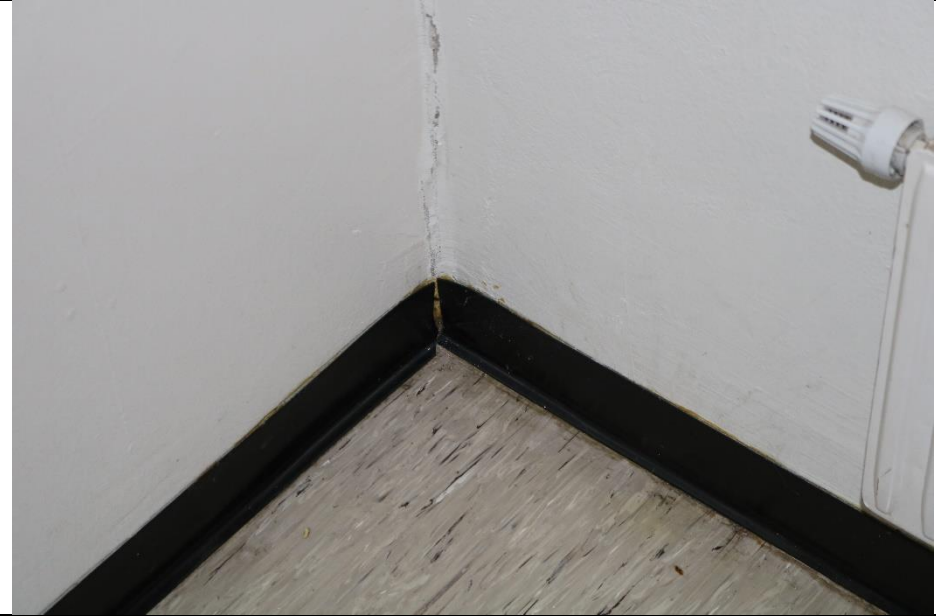
| | <p>Sprikker i hjørner.</p> |

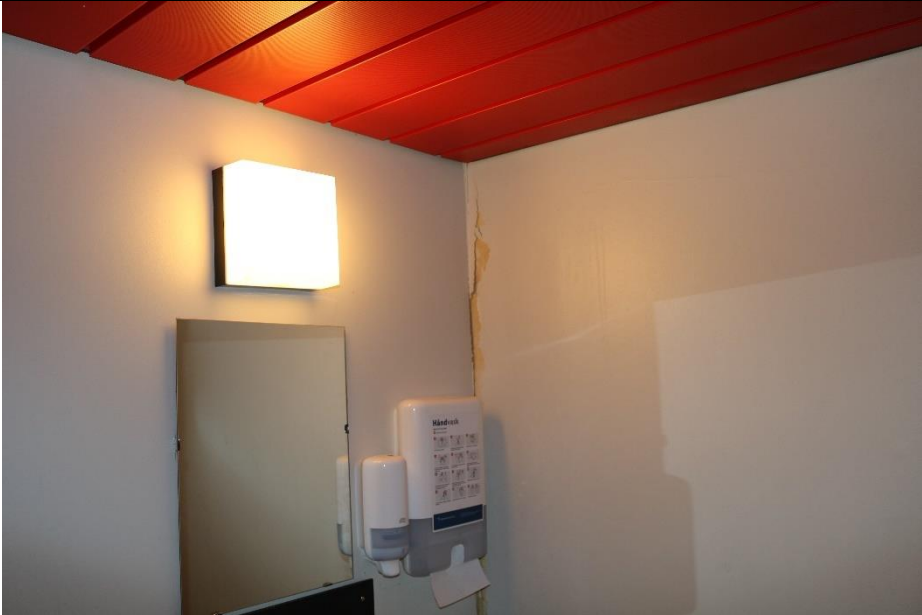
| | <p>Vestfløy;<br/>Oppsprikking i hjørnet<br/>på WC i underetasje.</p> |

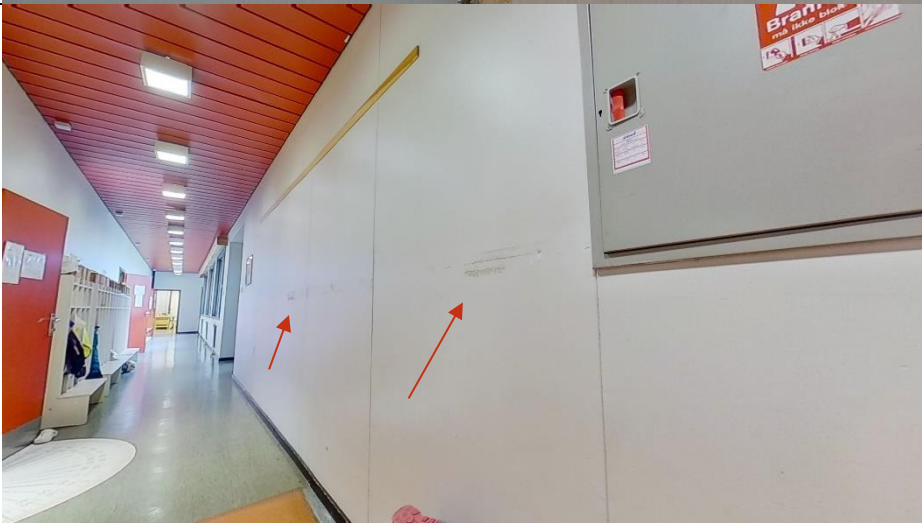
| | <p>Kooridor østfløy.</p> <p>Generelt slitte<br/>veggoverflater, bærer<br/>preg av slitasje og lite<br/>vedlikehold.</p> |

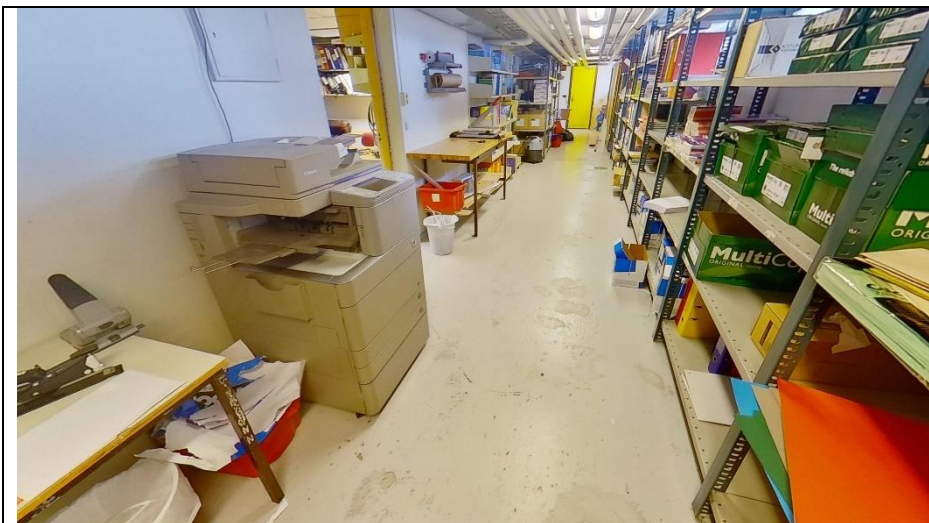
Betonggulv på grunn i underetasje er generelt i god stand.

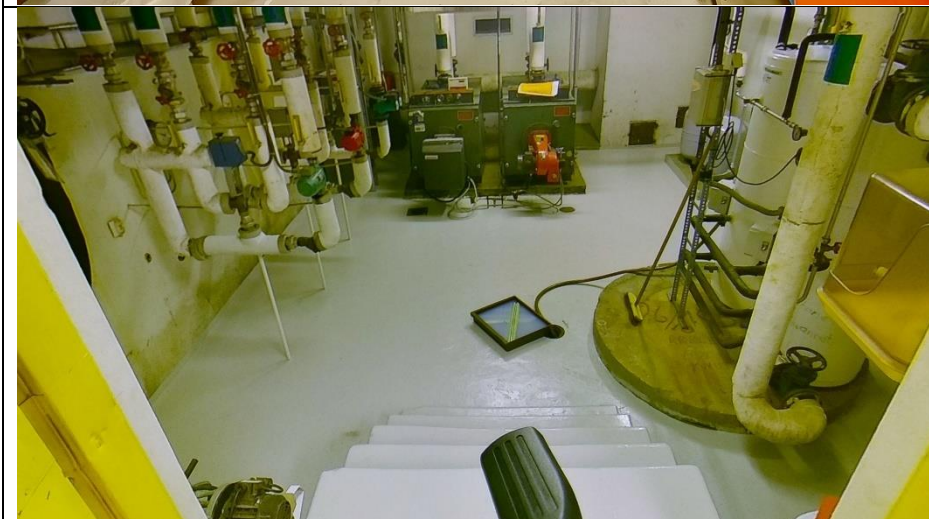
Gulvoverflate, betonggulv på grunn, i teknisk rom i underetasje er i god stand.

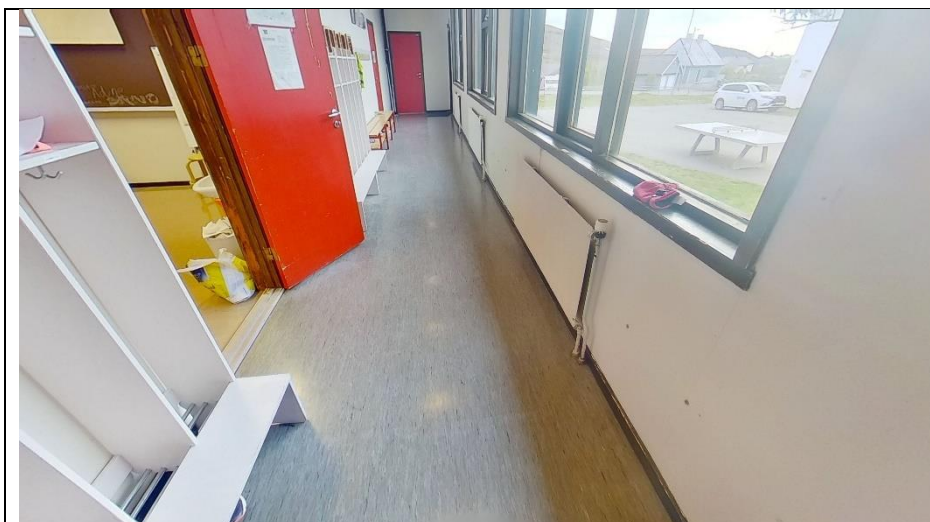
Gulvoverflater består av belegg i store deler av bygget og er generelt i god stand.

Bilde viser typisk overflate slik det er i korridorer og klasserom.

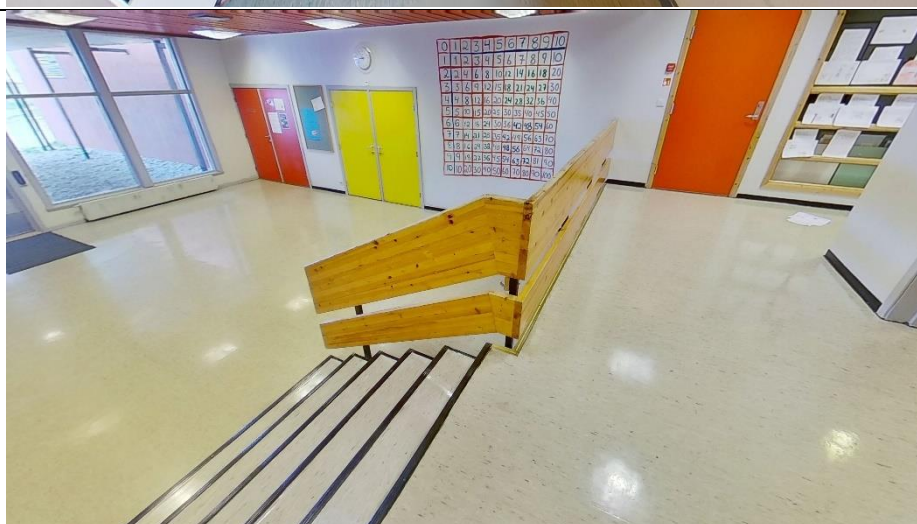
Forstue/inngangsparti , nordfløy.  
Gulvoverflater i god stand.

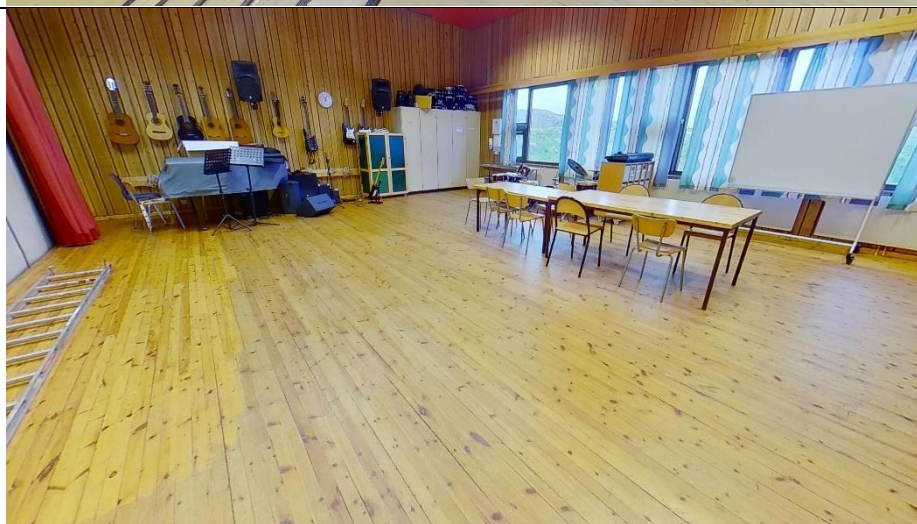
Gulvoverflate på scene / musikkrom.

Gulvbordene i tre er solid og i god stand.

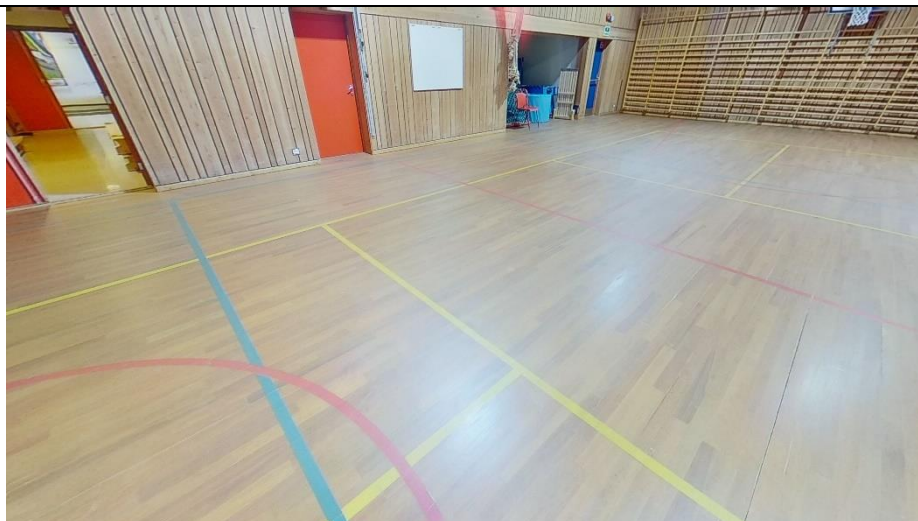
Gulvoverflate i gymsal  
er i god stand.

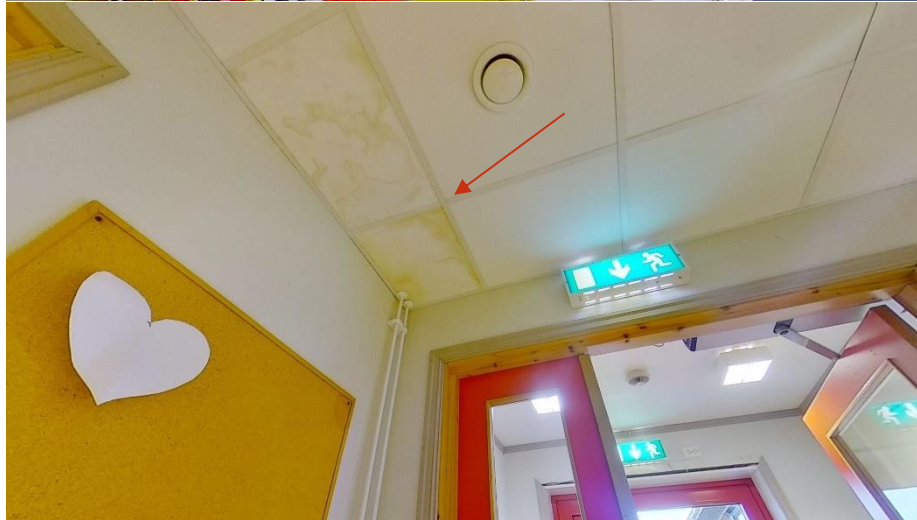
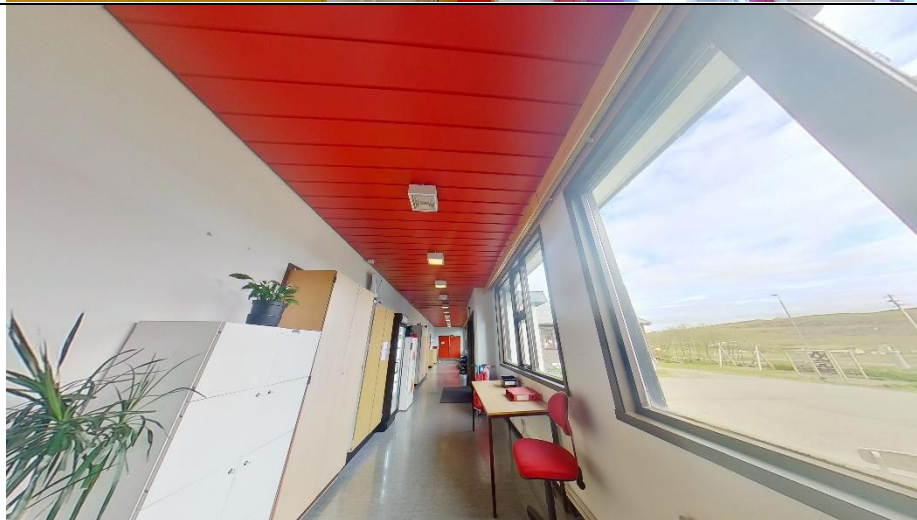
Systemhimlinger av denne rød typen som vises av bilde er brukt i stort sett de fleste rom på skolen, foruten den nyere SFO-delen i nordfløyen.

Generelt er himlingen i god stand.

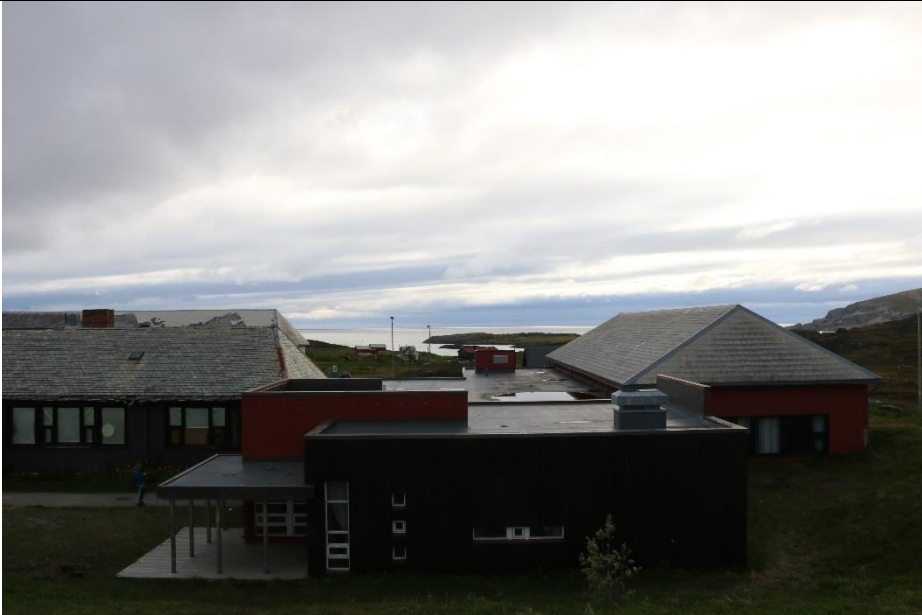
| | <p>Oversiktsbilde tatt på østsiden av bygget mot vest.</p> <p>Nordfløy til høyre i bilde, SFO i midten og østfløy til venstre.</p> |

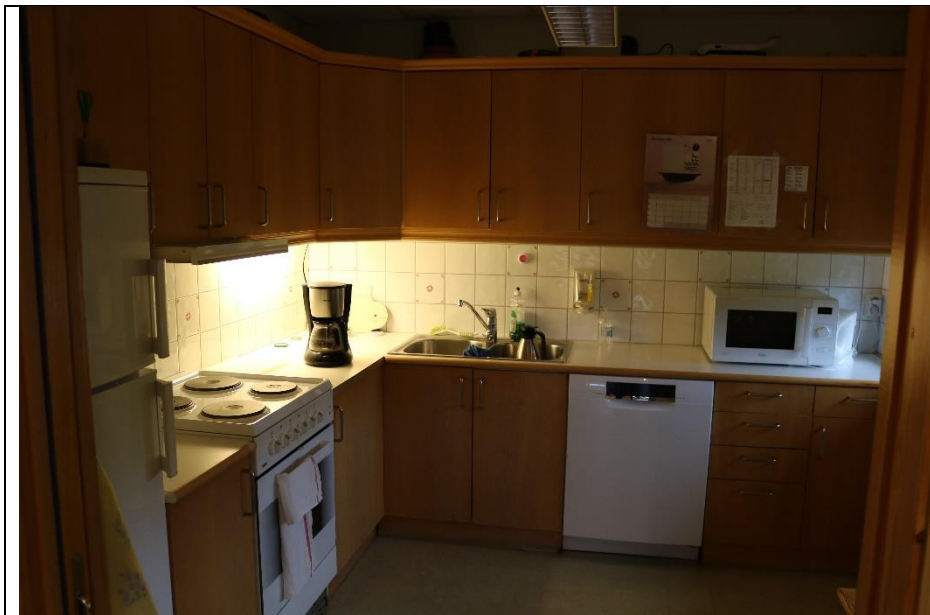
Nordfløy;  
Kjøkken på SFO er funksjonelt og i god stand.

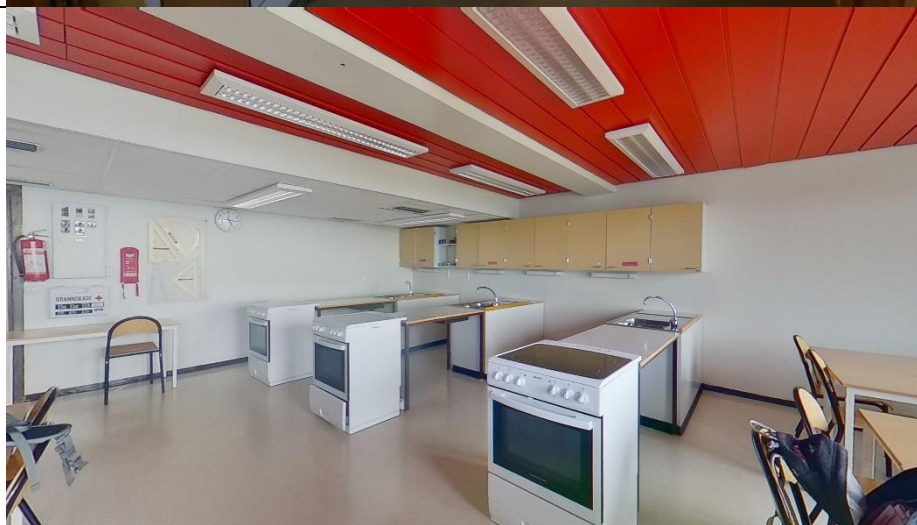
Vestfløy;  
Skolekjøkken i heimkunnskapsrom mangler avtrekk over komfyrer. Trang plass til flere enn ti elever. Løse benker. For få stikkontakter og antatt underdimensjonert strømforsyning ift. utstyr som skal kunne være i bruk samtidig.

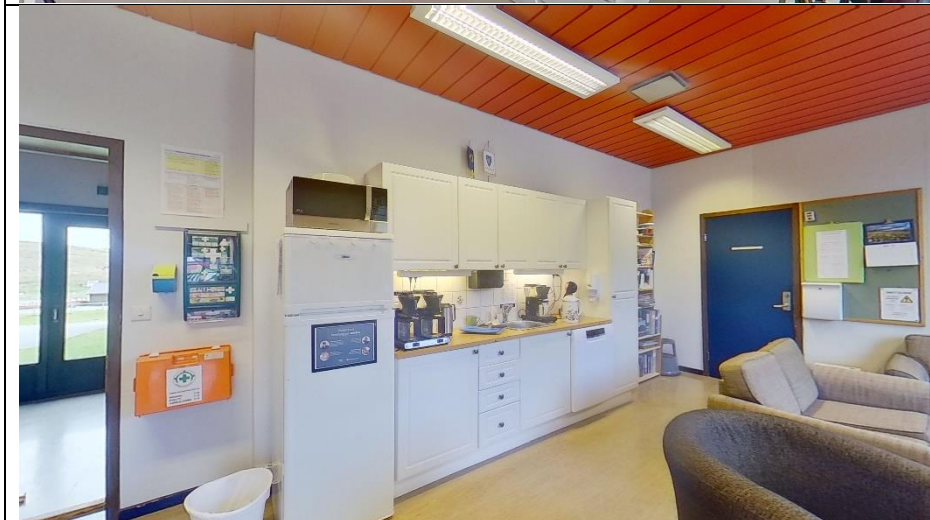
Midtfløy;  
Kjøkken på arbeidsrom for lærere er av noe nyere type og i god stand.

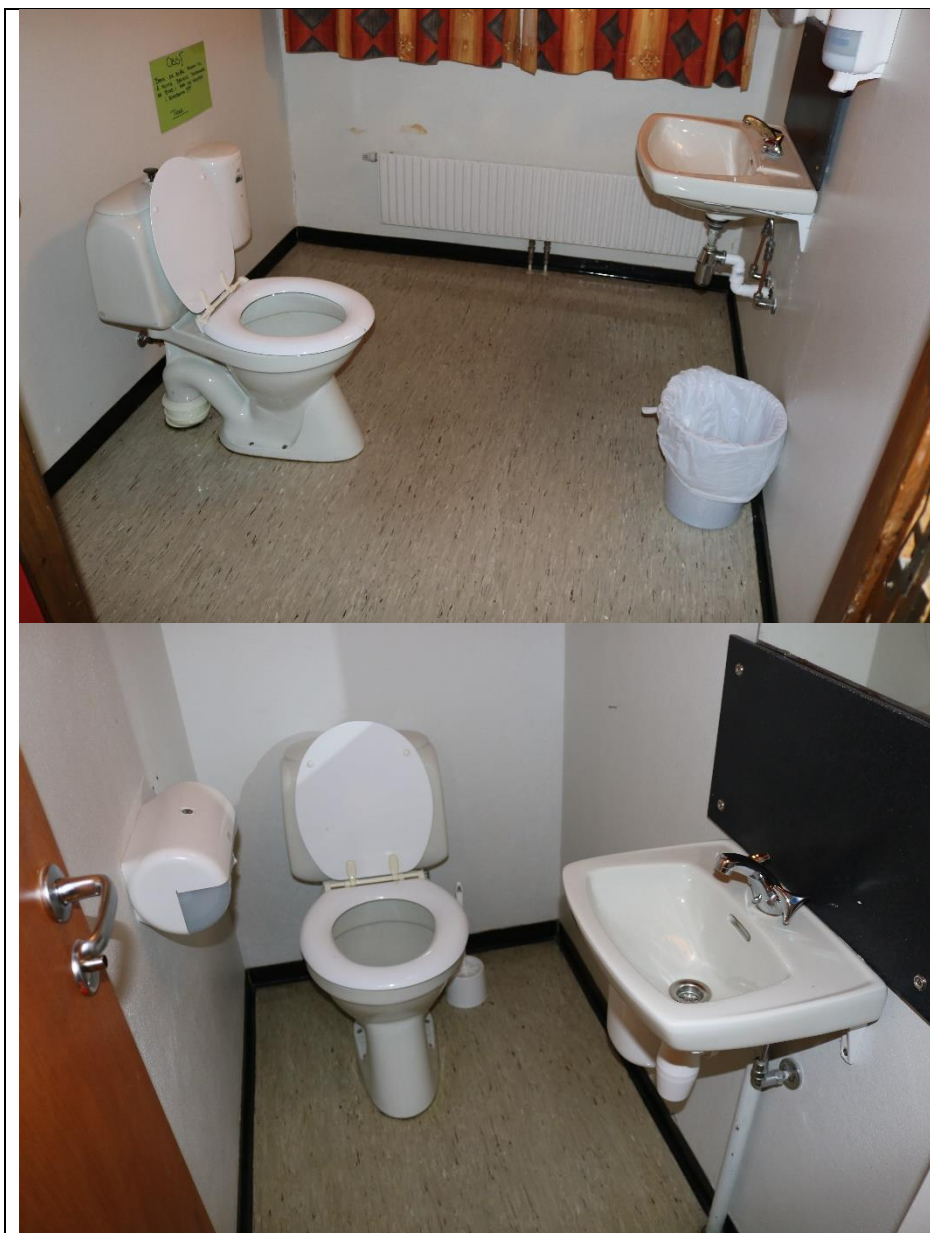
WC og servanter er funksjonelt og i god stand generelt.

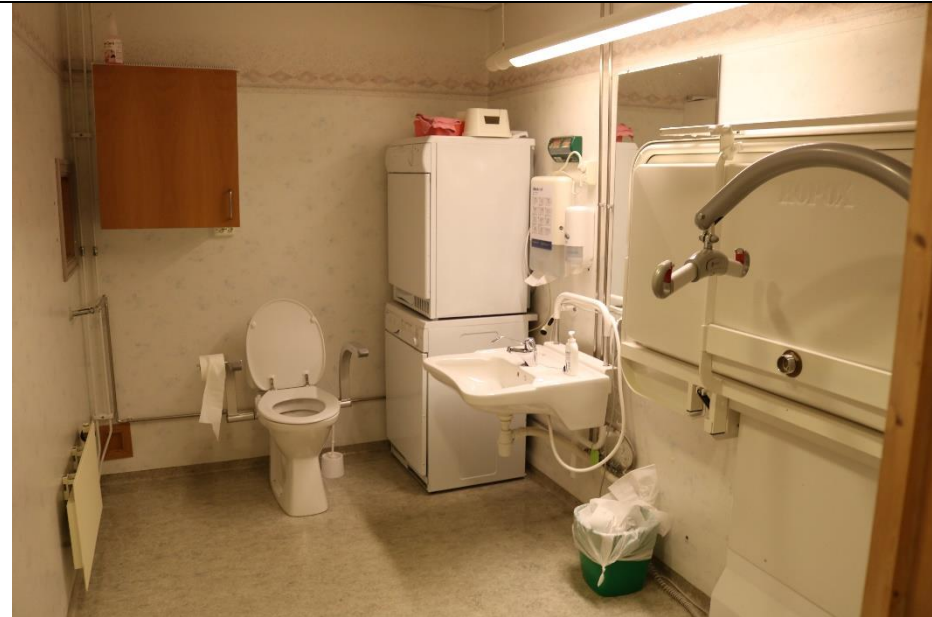
| | <p>Nordfløy;<br/>HC-WC på SFO er i<br/>god stand.</p> |

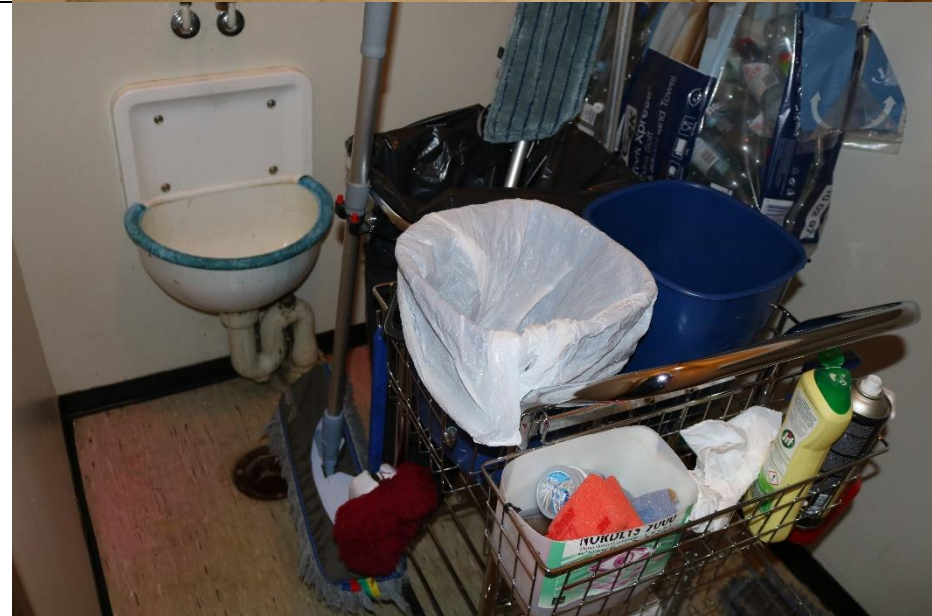
| | <p>Vestfløy;<br/>Bøttekott i 1.etg. er<br/>funksjonelt, men<br/>bærer preg av<br/>gammelt og slitt<br/>utstyr.</p> |

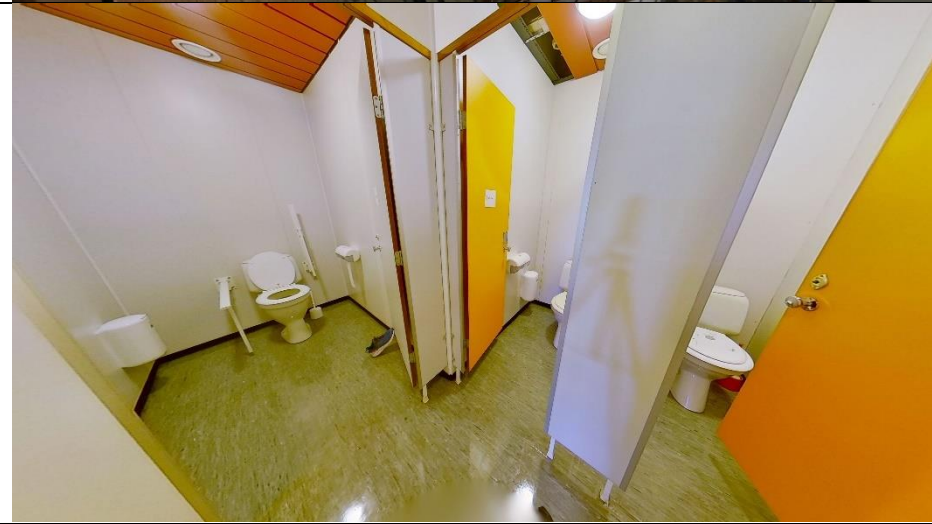
| | <p>Nordfløy;<br/>HC-WC og toaletter er<br/>i ok funksjonabel<br/>stand.</p> |

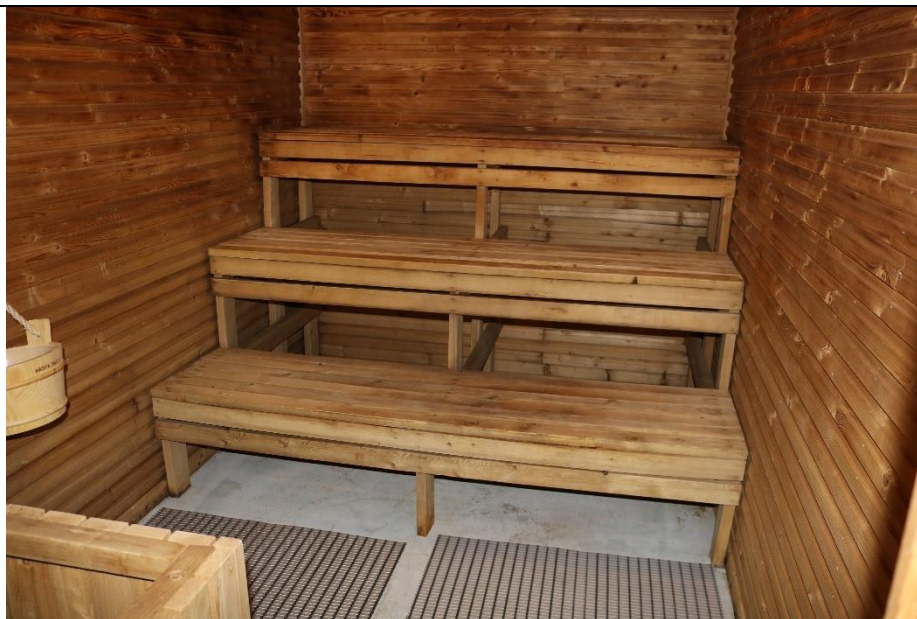
Nordfløy, tilhørende  
gardeobeanlegg;  
Badstue fremstår som  
slitt og gammel.

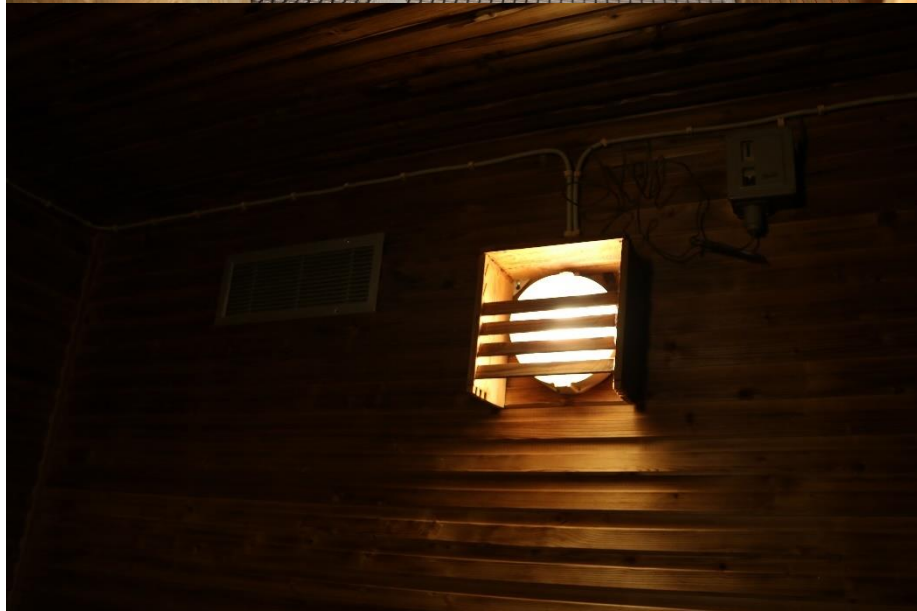
Noe svakt med  
belysning.

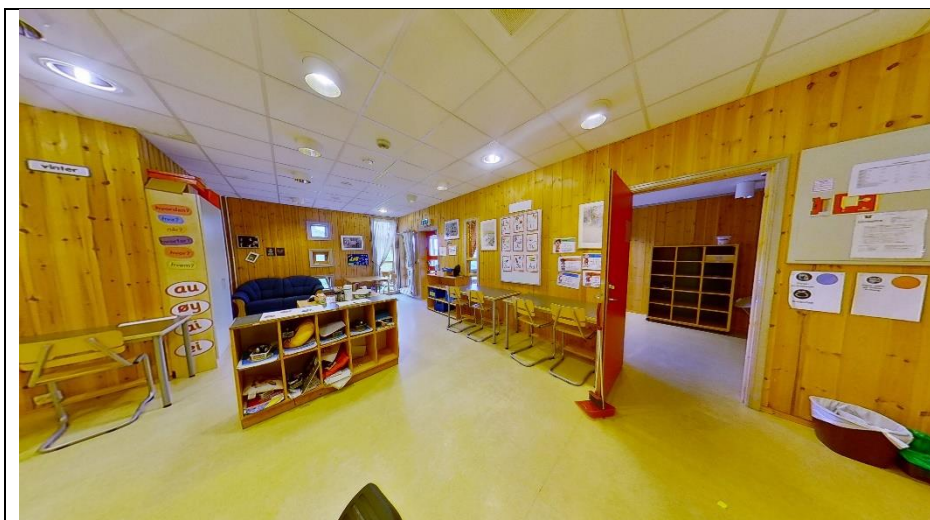
Nordfløy, SFO;  
Reoler, stoler og  
pult/bord er i god  
stand.

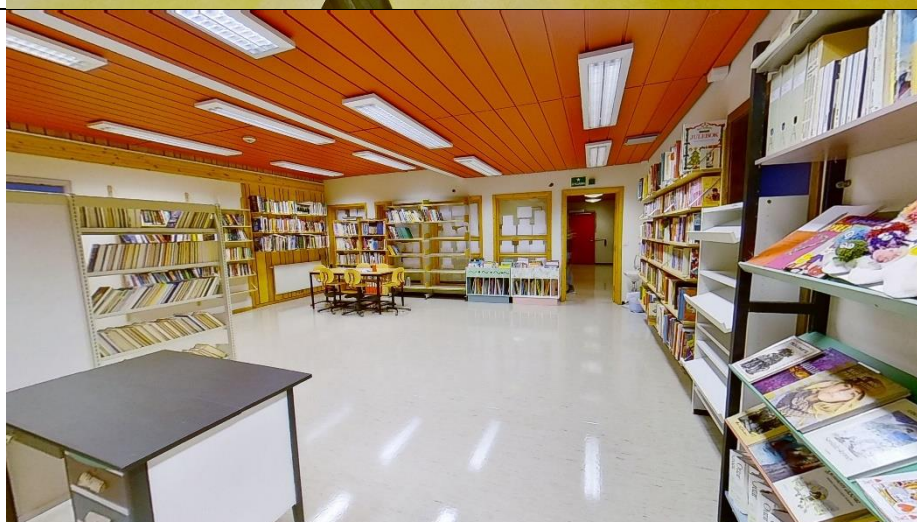
Nordfløy;  
Reoler og bokhyller på  
bibliotek er i fin stand,  
men enkelte hyller  
bærer preg av at de  
er gamle og slitte.

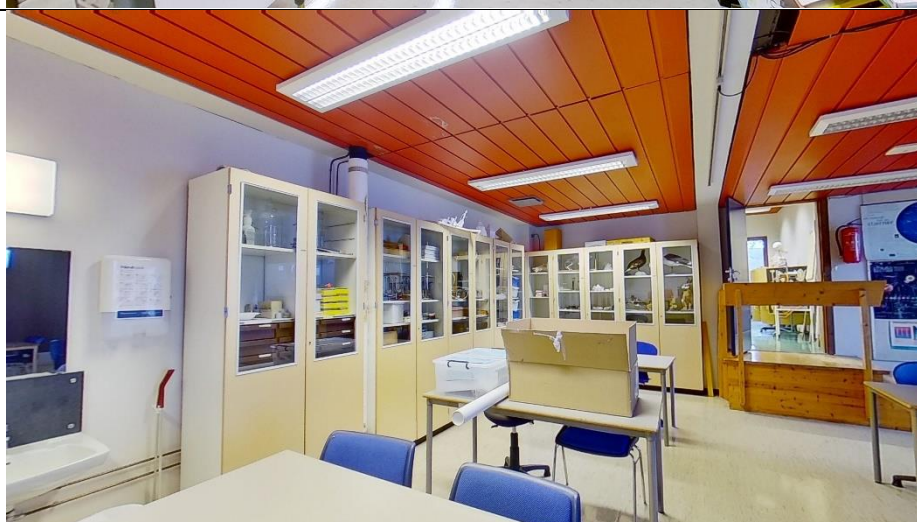
Østfløy,  
naturfagsrom;

Skap på naturfagsrom  
er i ok stand, men  
bærer preg av at de  
er gammel. Noen av  
dørene henger,  
antakeligvis grunnet  
slitte hengsler.

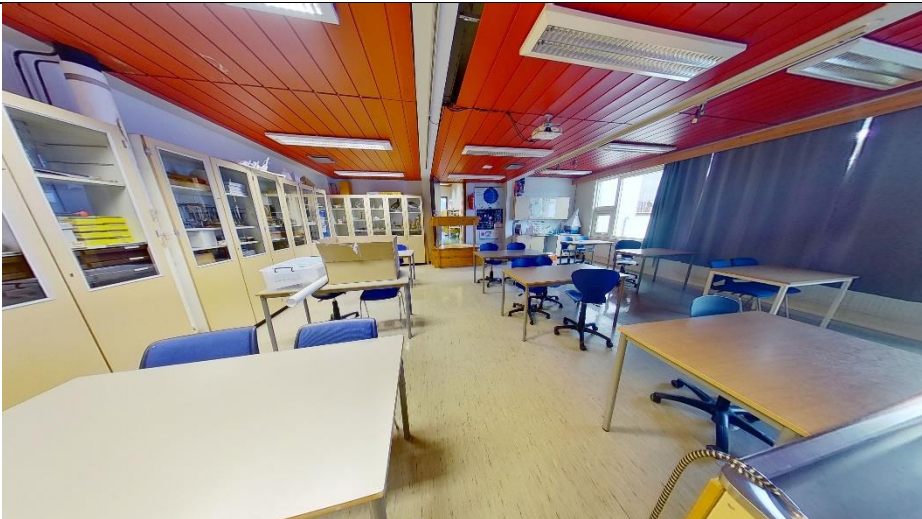
| | <p>Østfløy,<br/>naturfagsrom;</p> <p>Stoler og bord er i<br/>god stand.</p> |

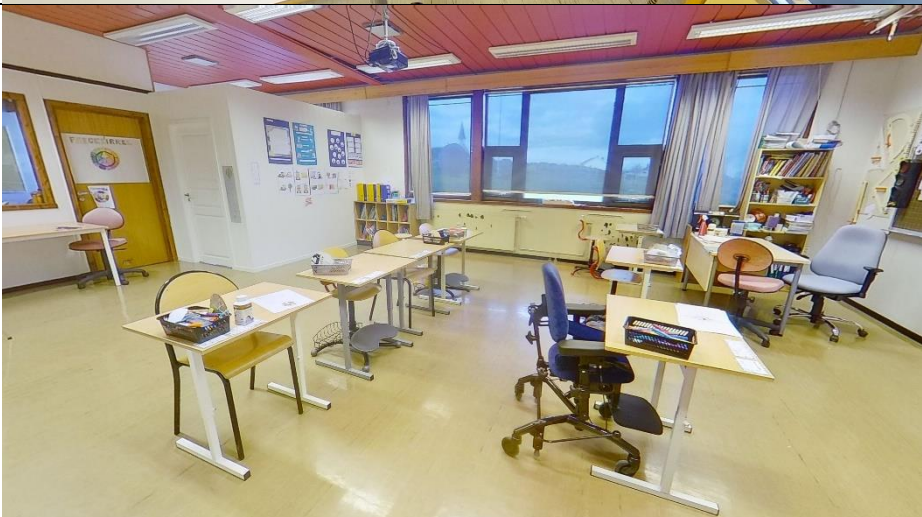
| | <p>Østfløy, 127<br/>Klasserom;</p> <p>Stoler og bord av<br/>eldre type, noe<br/>slitasje, men<br/>funksjonabel.</p> |

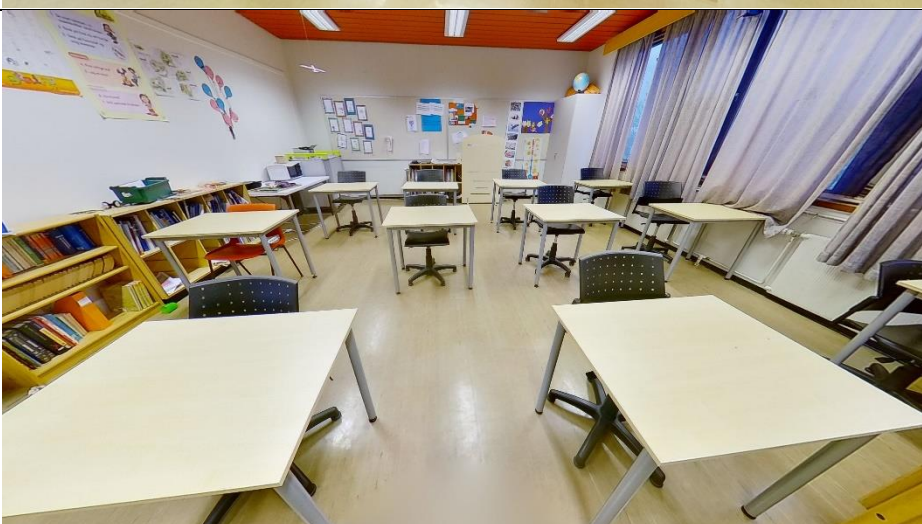
| | <p>Østfløy, 130<br/>Klasserom;</p> <p>Stoler og bord er i<br/>god stand og ses å<br/>være noe nyere enn i<br/>resterende klasserom<br/>i østfløy.</p> |

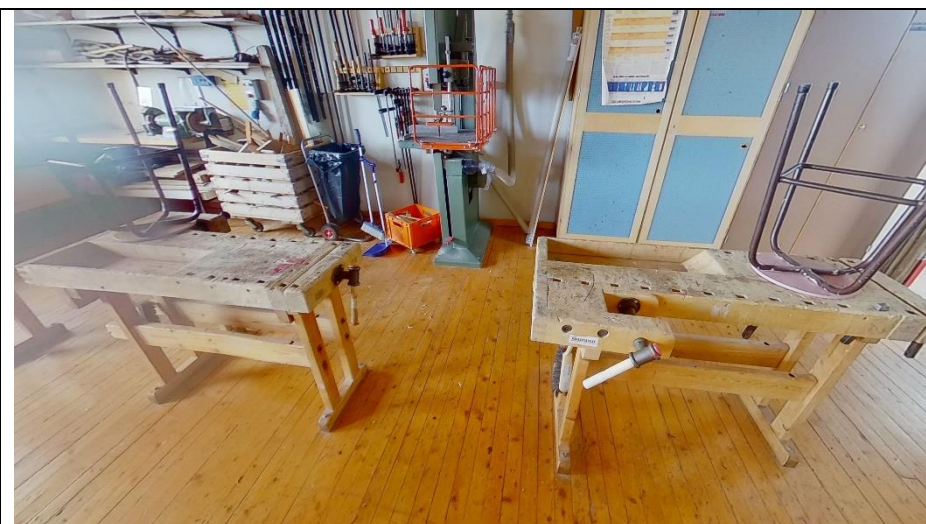
Vestfløy, sløydrom;

Arbeidsbenker og verktøyreoler bærer preg av slitasje, men er i funksjonabel stand.

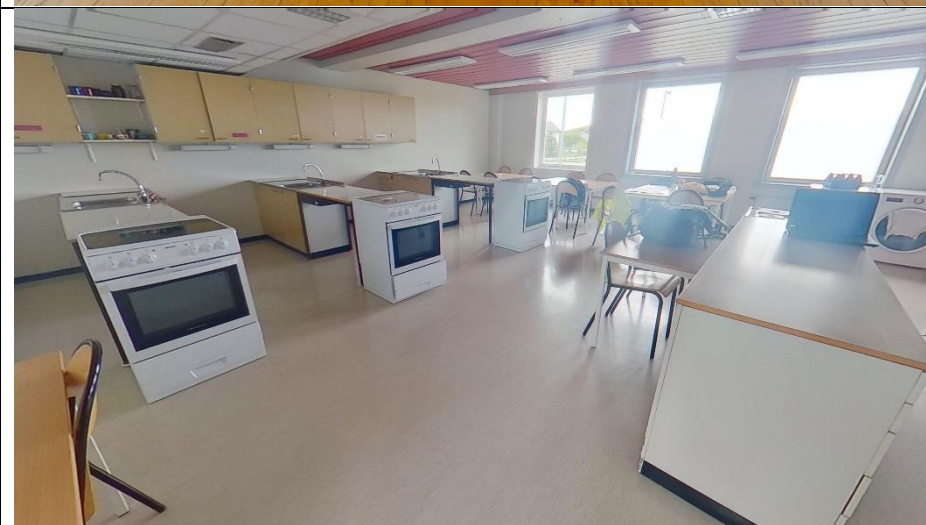
Vestfløy,  
skolekjøkken;

Kjøkkenbenker er gamle og utdaterte. De er slitt og står løs på gulvet. Komfyrer er ikke integrert og mangler avtrekk.

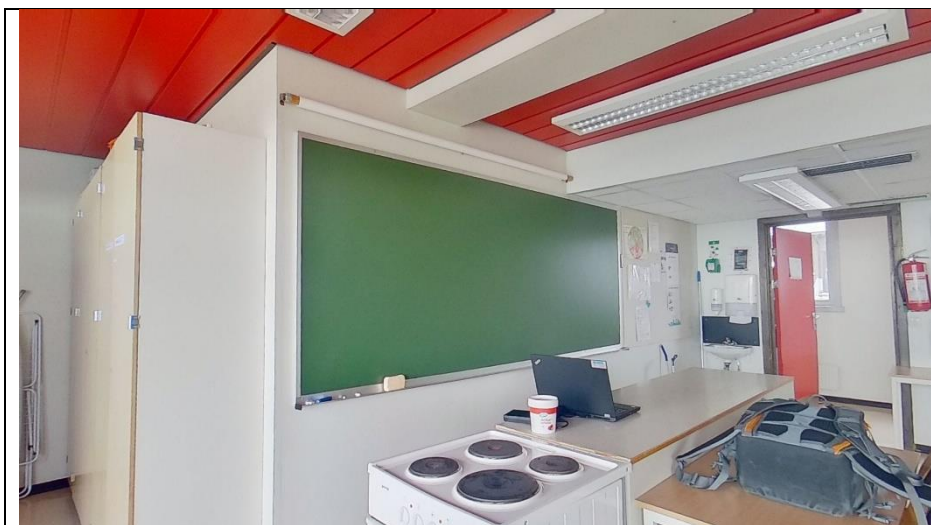
Vestfløy,  
skolekjøkken;

Tavle i god stand.

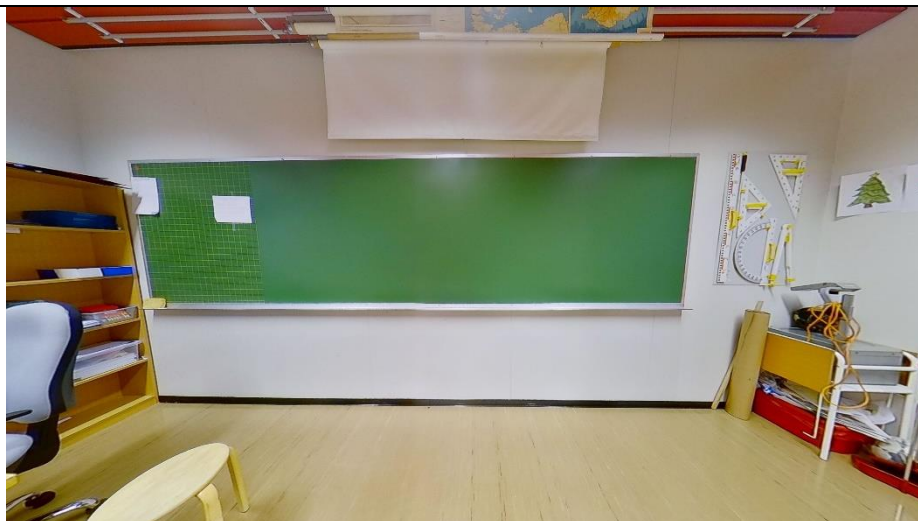
Østfløy, 130  
Klasserom;

Tavle i god stand.

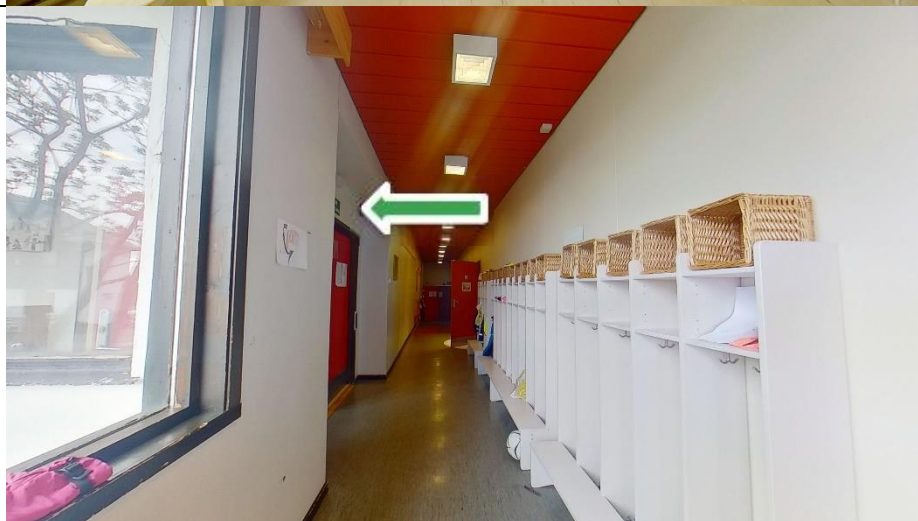
Nødutganger er  
generelt sett for dårlig  
merket.

Bør monteres skilt  
hengende fra tak eller  
vinkelrett ut fra vegg  
over dør i tillegg til  
rett over dør.
