Beregnet til  
**Hasvik kommune**

Dokument type  
**Billedokumentasjon**

# HASVIK SKOLE

## TILSTANDSVURDERING

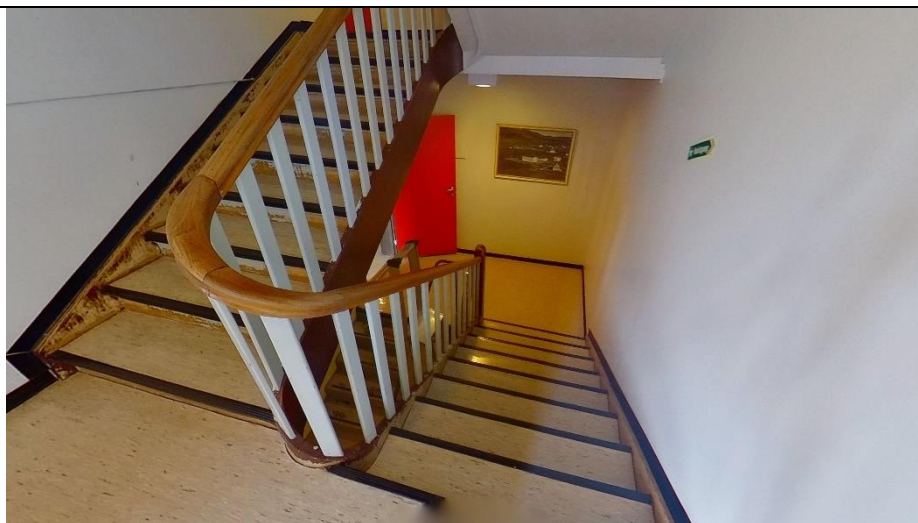
Trapp i midtfløy bærer preg av stor slitasje på vanger og i opptrinn. Overflate i selve trinnet er i god stand, antakeligvis pusset opp i senere tid med nytt belegg og forsterket trappenese.

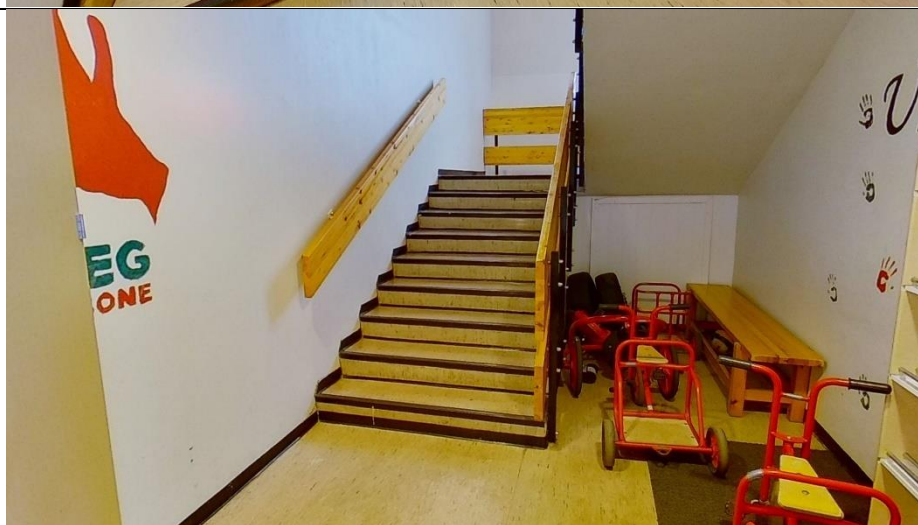
Trapp i vestfløy er i ok stand. Antas pusset opp i lang tid etter byggår med nytt belegg i både inntrinn og opptrinn samt forsterket trappenese for å økt slitestyrke.

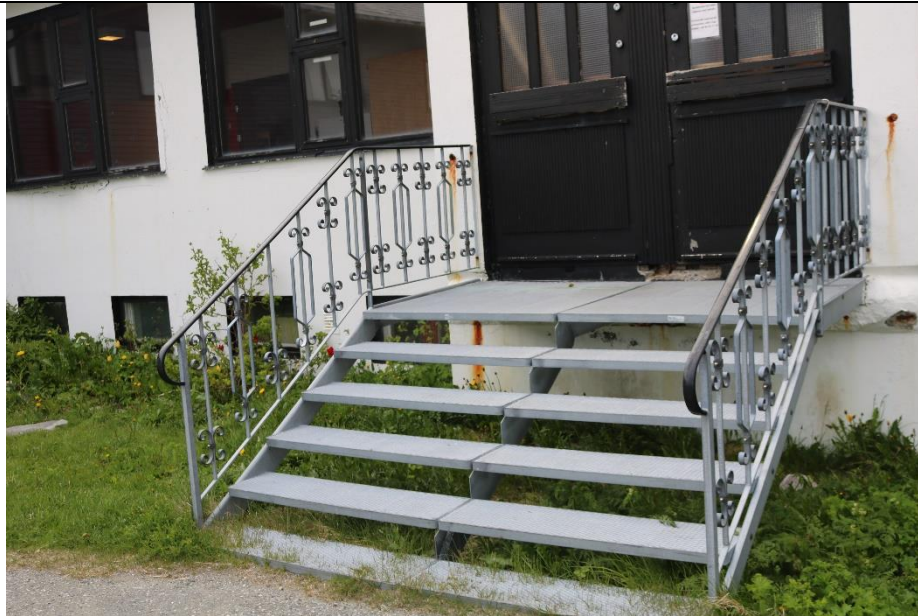
Midtfløy;

Utvendig trapp er i  
god stand.

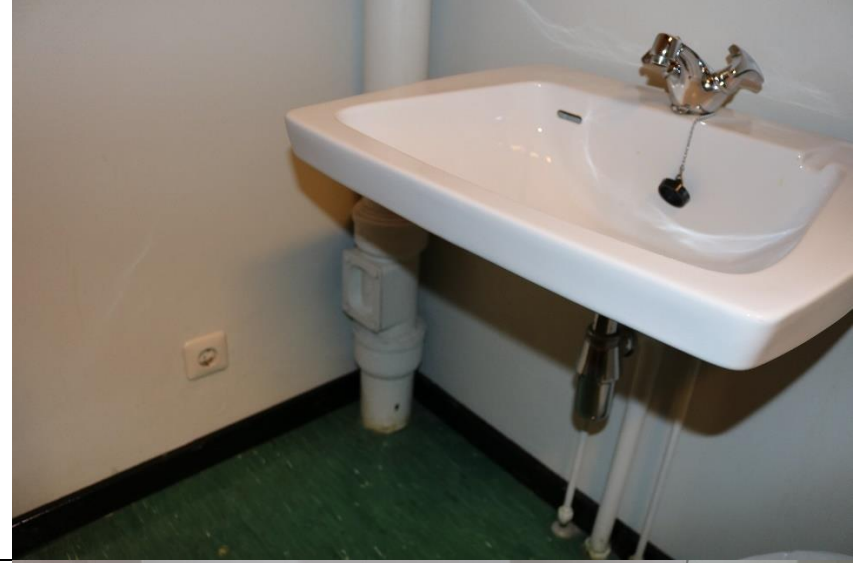
| | <p>Generelt er samtlige servanter av gammel type utstyrt med kraner med to-hånds grep. Tilstand på selve servantene er god, men vannrør og avløp og koblinger bærer preg av at det er gammelt og slitt.</p> |

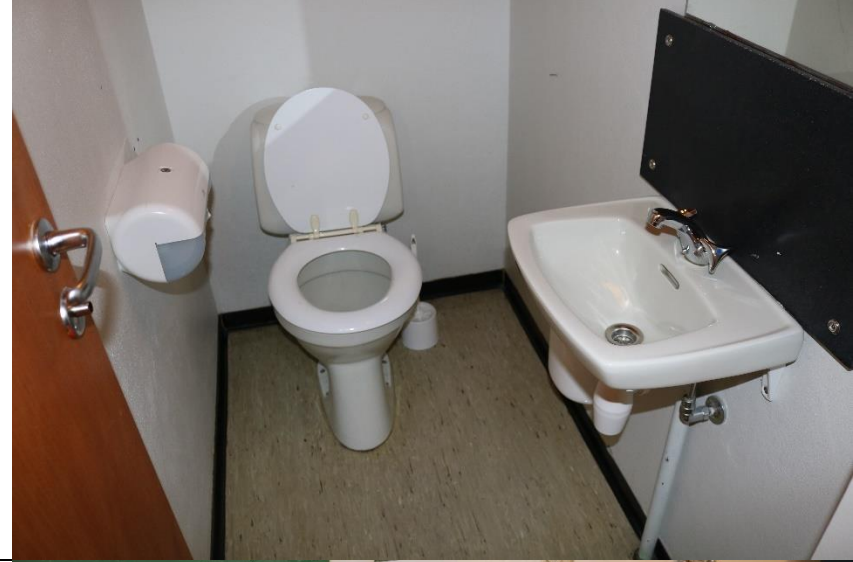
| | <p>Toalettsisterener er funksjonable og jevnt over i god stand.</p> |

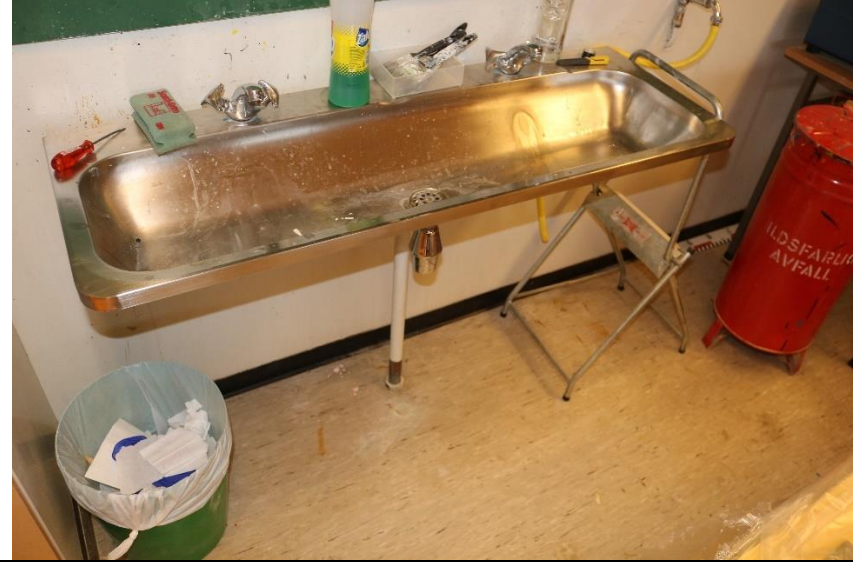
| | <p>Vestfløy;<br/>Vask på sløydrom er funksjonabel, men har gamle to-greps kraner.</p> <p>Rengjøring av utslagsvasker virker å være for dårlig, da det generelt er mye smuss og avleiringer rundt rør og avløp.</p> |

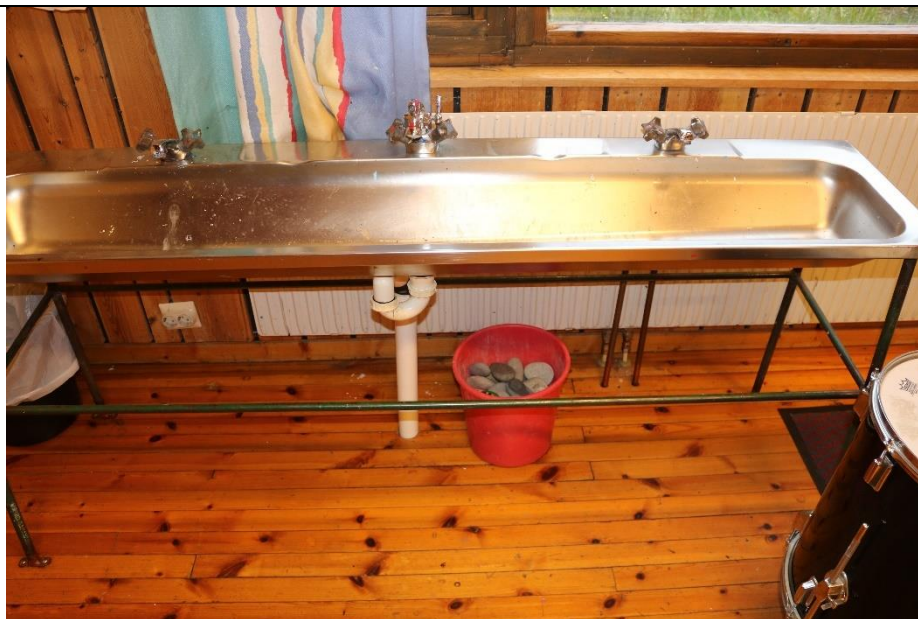
Nordfløy;  
Vask med to-hånds  
grep i  
scene/musikkrom.

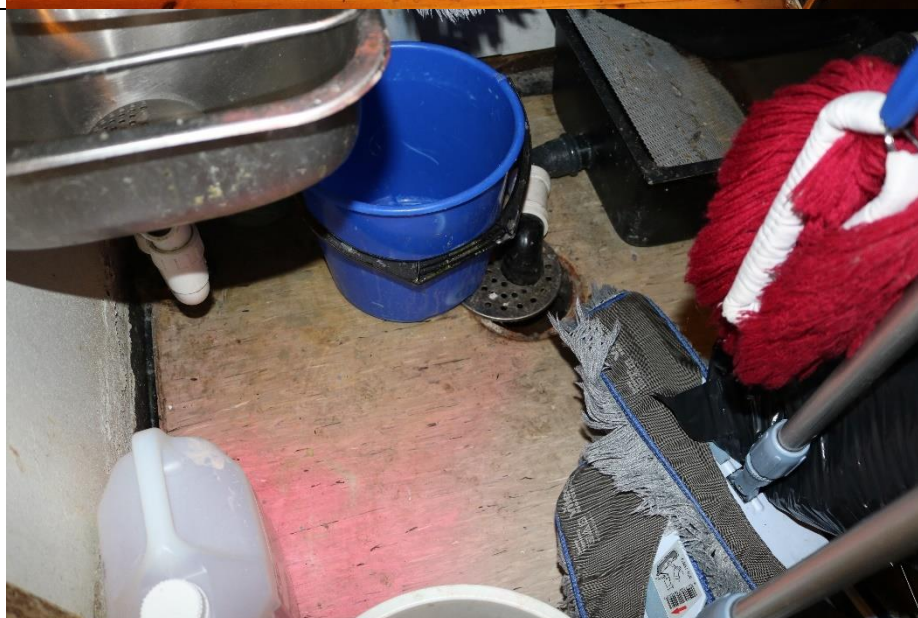
Nordfløy;  
Bøttekottet ved  
toalettfasiliteter er  
nedslitt og skittent.  
Sluk ikke rengjort på  
lengere tid.

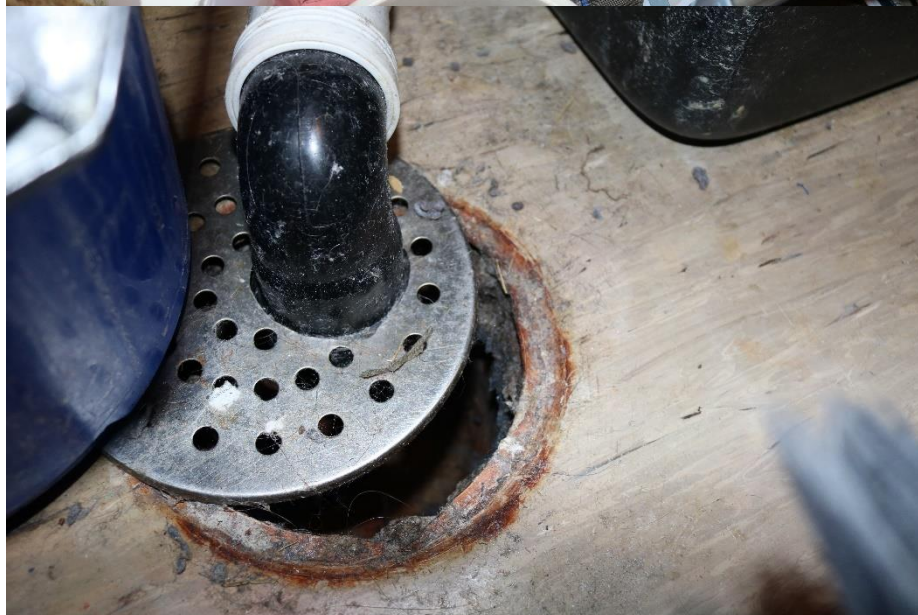
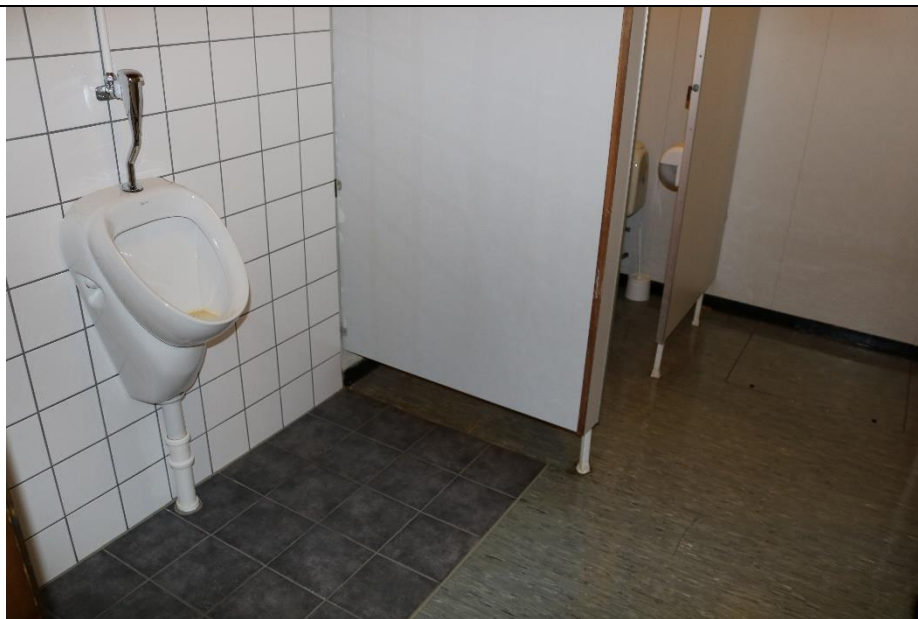
Nordfløy;  
Pissoar og toaletter  
fremstår funksjonable  
og i ok stand. Noe  
nyere fliser på gulv og  
vegg.

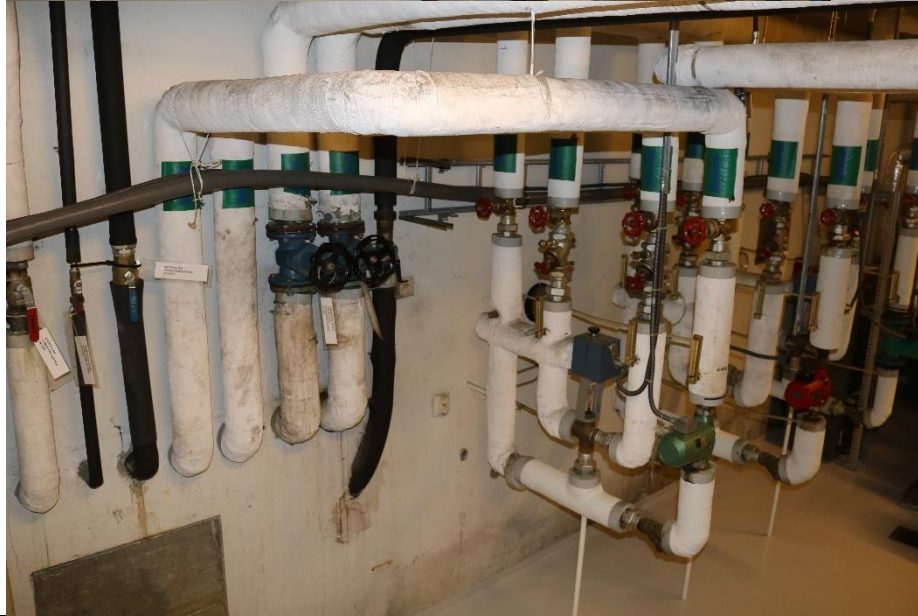
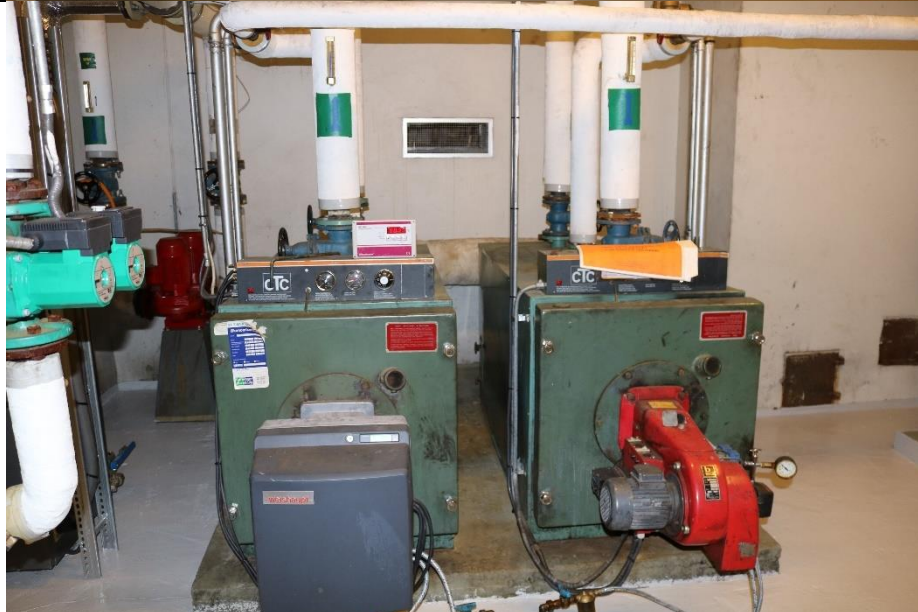
Midtfløy, u.etg.;  
Teknisk rom for VVS  
fremstår rent og  
ryddig. Installasjoner  
virker i god stand,  
men rør og koblinger  
ses rusten og slitt  
flere steder.

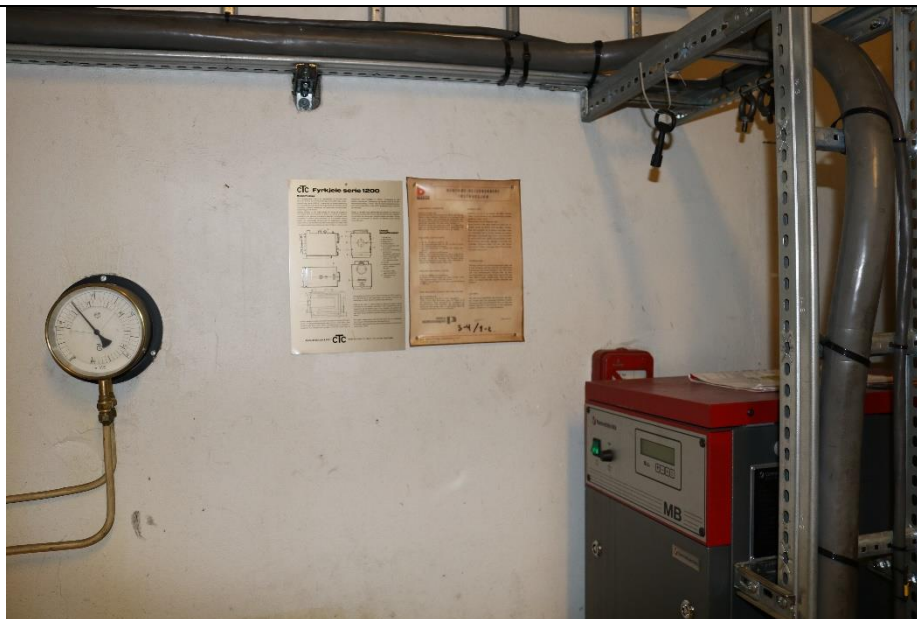
Midtfløy, u.etg.;

Fyrkjele i teknisk rom  
for VVS.

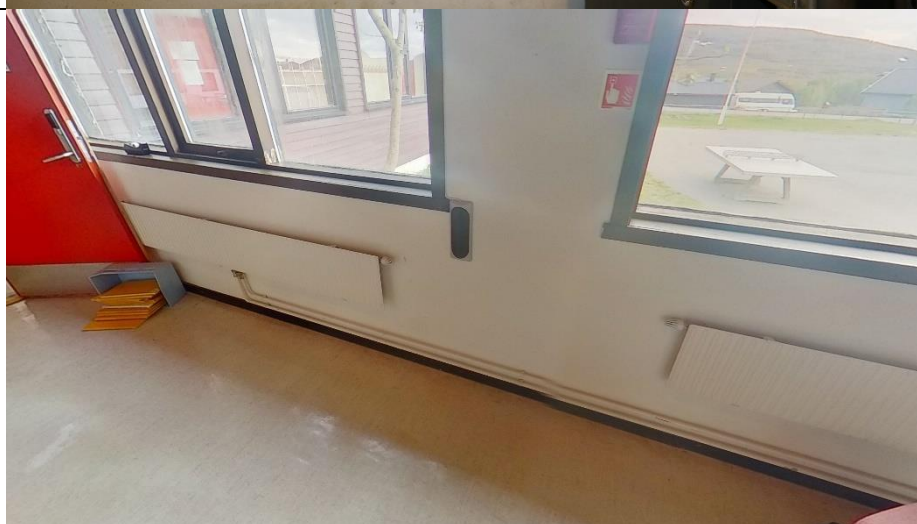
Radiatorer brukes til  
oppvarming generelt  
og er i funksjonabel,  
men slitt og flakker av  
maling.

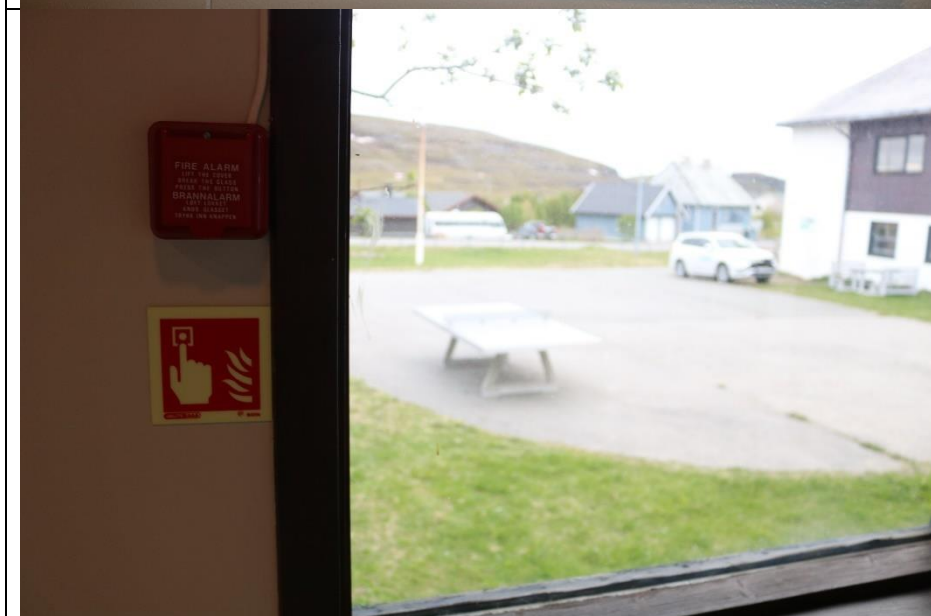
Brannalarmer er merket og relativt godt synlig.

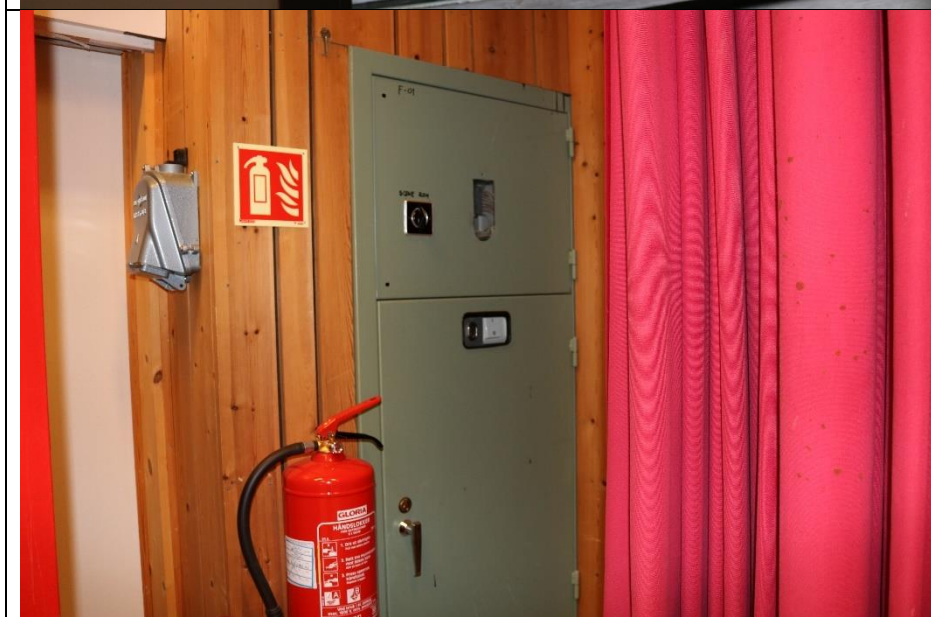
Brannslukningsapparat er hengt opp i flere rom i hver fløy. De er merket og godt synlig.

Spesielt utsatte rom, som sløyd og heimkunnskap har egne brannslukkere på hvert av rommene.

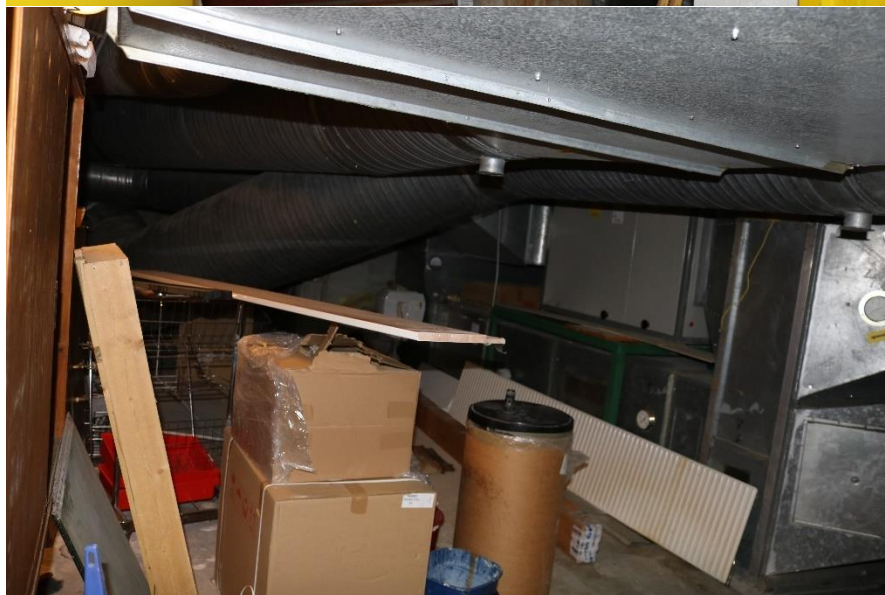
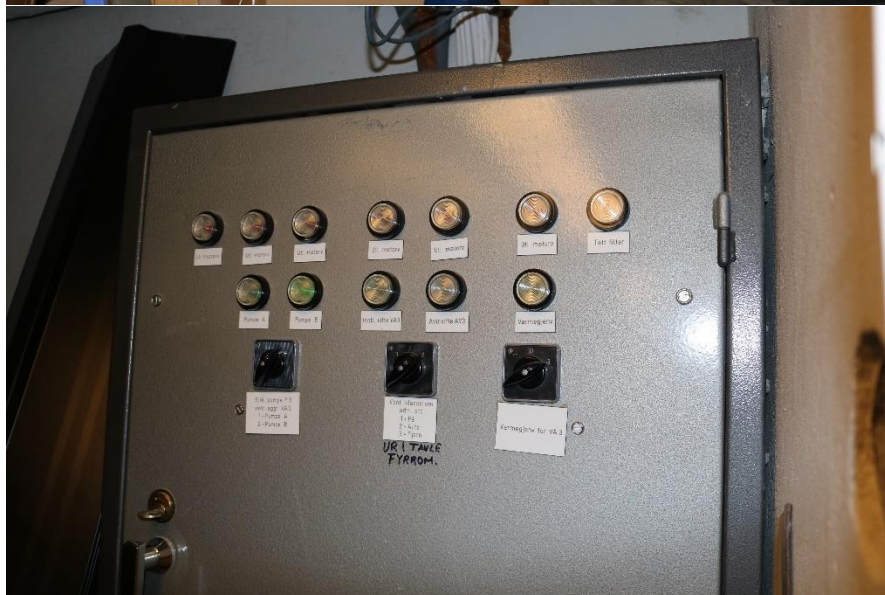
Midtfløy, u.etg.;

Ventilasjonsanlegget er fra 1977 og bærer preg av at det er gammelt, både i forhold til visuell tilstand og tilbakemelding fra brukere på generelt dårlig luft.

Ventilasjonsrom i midtfløy er trangt og rotete.

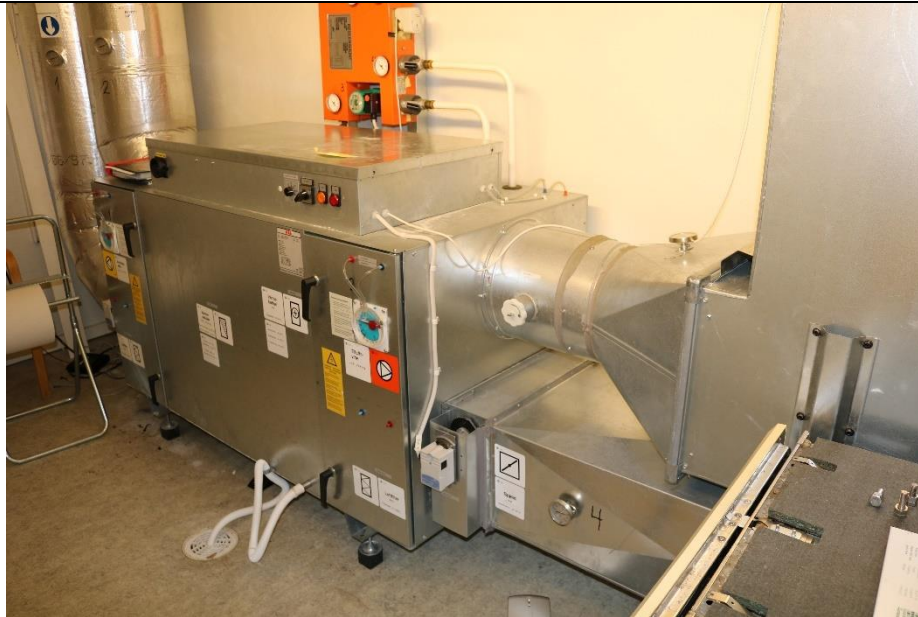
Nordfløy;

Ventilasjonsanlegg i  
nyere del i nordfløy er  
fra 1997.

Ventilasjonsaggregat  
og deler er ren og ser  
ut til å være i god  
stand.

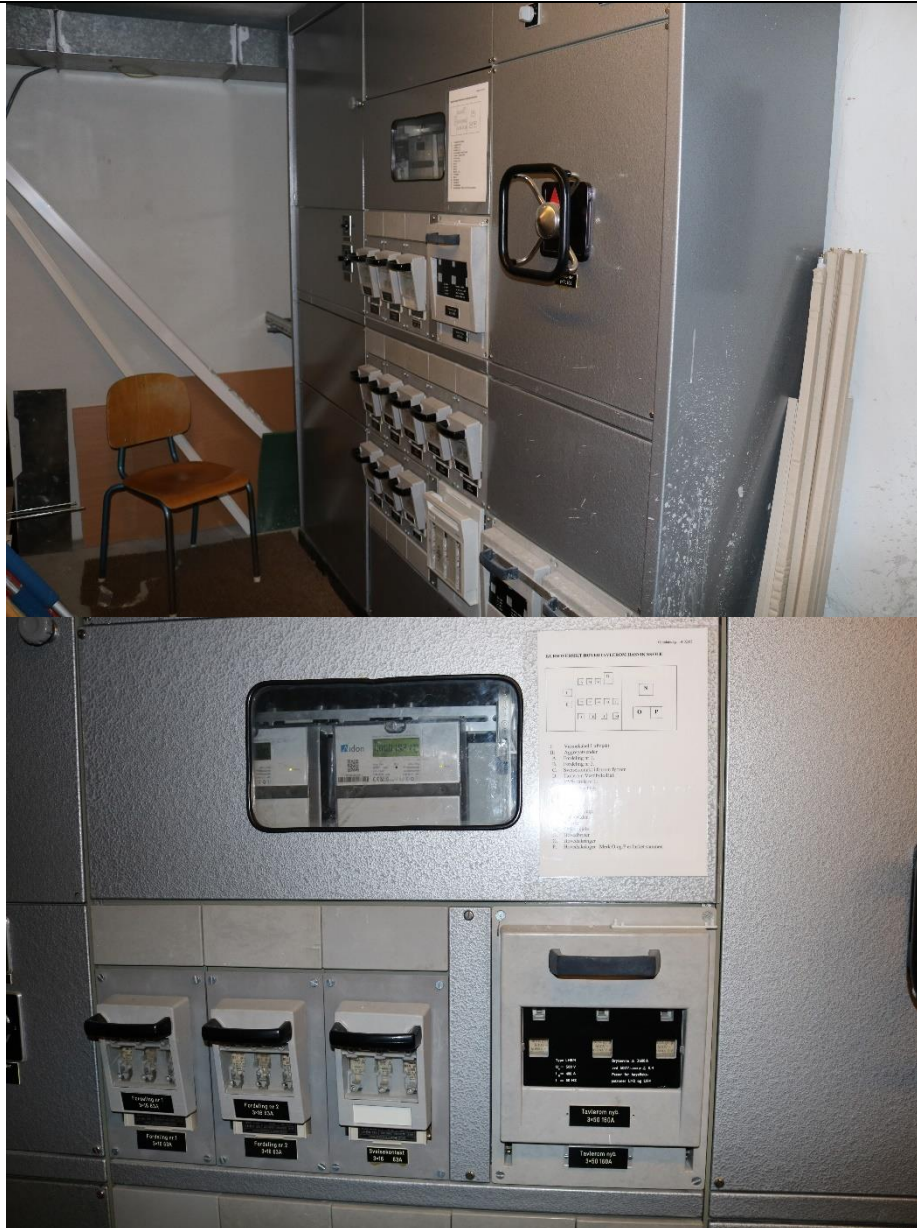
Midtfløy, u.etg.;

Hovedtavle for elektrisk system. Nyere måler ser ut til å være installert, men sikringer og selve tavlen er av eldre type.

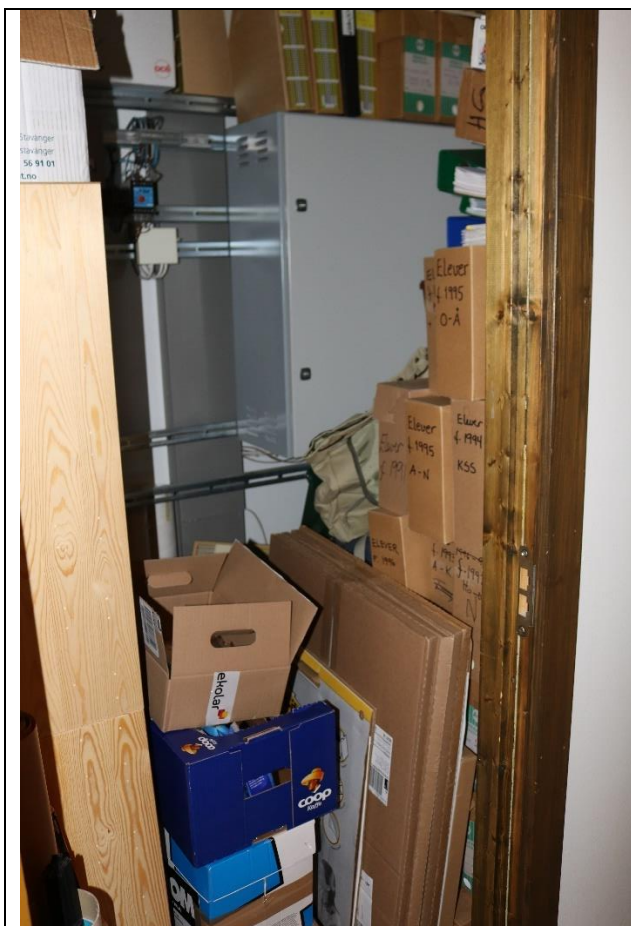
Vestfløy;  
Teknisk rom i plan 2  
(1.etg. etter  
brannplan) der el-  
skap står plassert er  
ikke mulig å komme  
til for inspeksjon.

Rom bør holdes  
ryddig og oversiktlig  
slik at el-skap er lett  
tilgjengelig. Øker fare  
for oppvarming og  
brann når rommet er  
fylt med så mye papp  
og papir som det var  
under befarng.

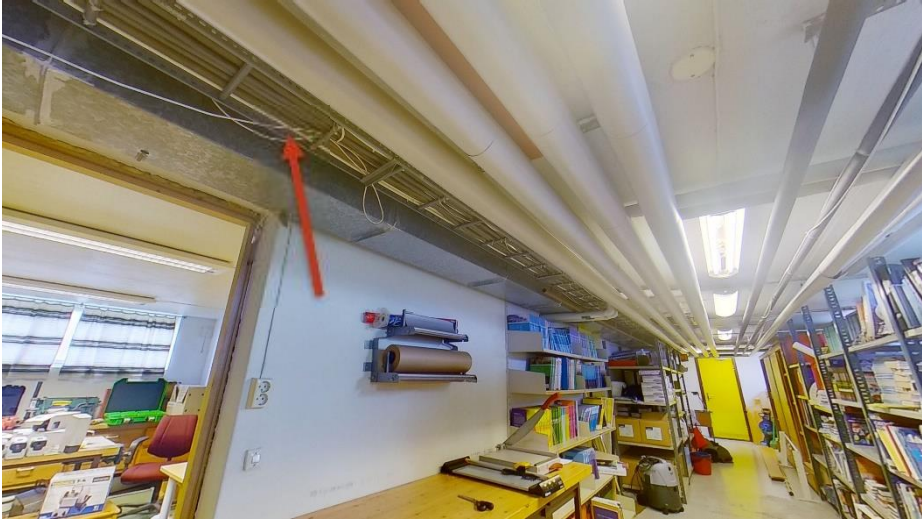
| | <p>Bilde viser kabelføring opp under himling i u.etg. midtfløy der tekniske rom er plassert.</p> <p>Kabelføringer antas ført <u>over</u> himling samtlige steder i hovedplanet.</p> <p>Generelt er kabelføring til brytere og stikkontakter skjult i vegg.</p> |

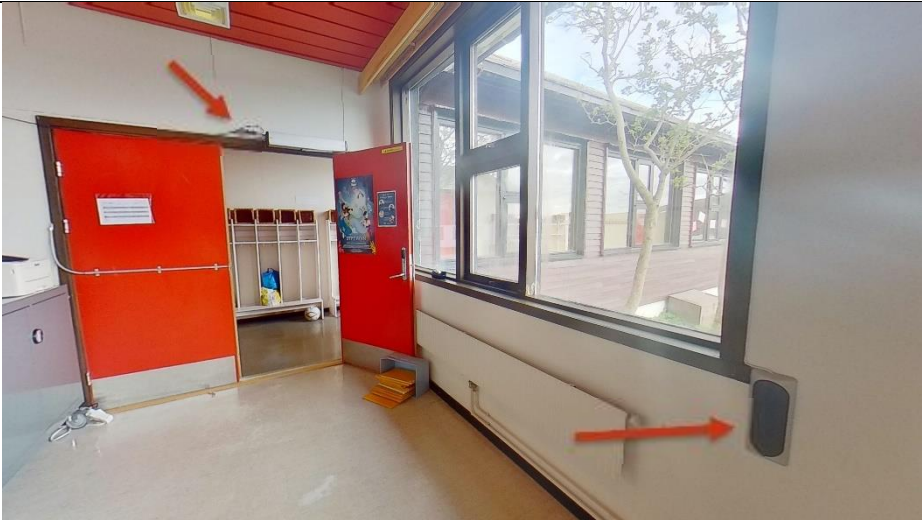
| | <p>Albuebrytere og stikkontakt til dørautomatikk har åpen kabelføring. Antas pga. montert senere enn byggår.</p> |

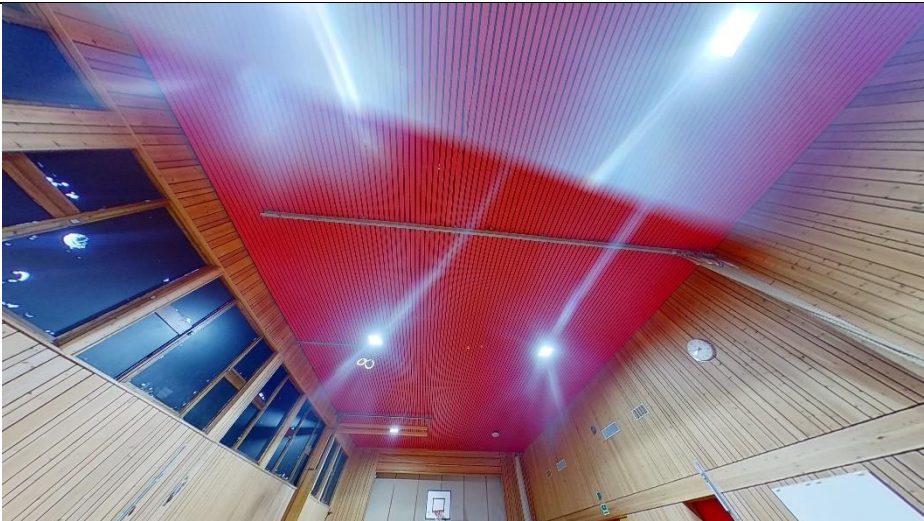
| | <p>Belysning i gymsal oppleves som ok.</p> <p>Registrerer at 1 av 6 lys er ute av drift under befaring.</p> |

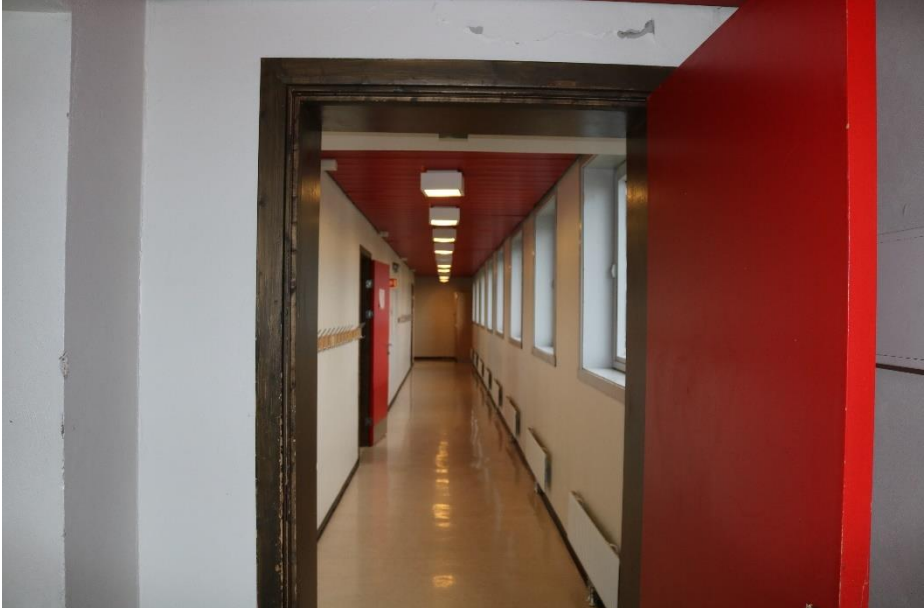
| | <p>Korridor belyses med armaturer. Antas noe svak belysning når det er mørkt ute.</p> <p>Korridorer som ikke lyses opp av dagslys oppleves som for svakt belyst.</p> <p>Dagslys fra vinder hjelper mye når det er dagslys.</p> |

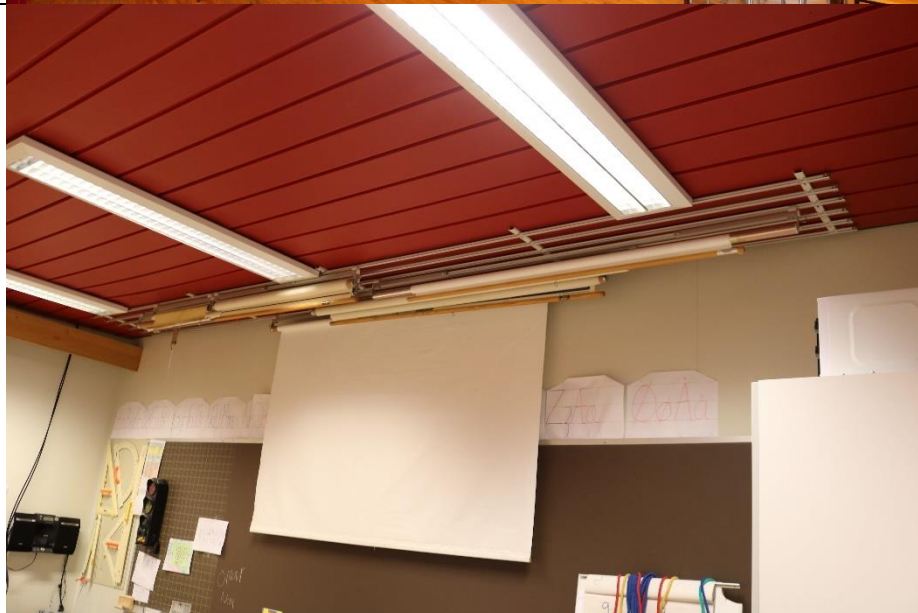
Belysning over tavle på klasserommene oppleves å være for svak. Gjelder samtlige klasserom.

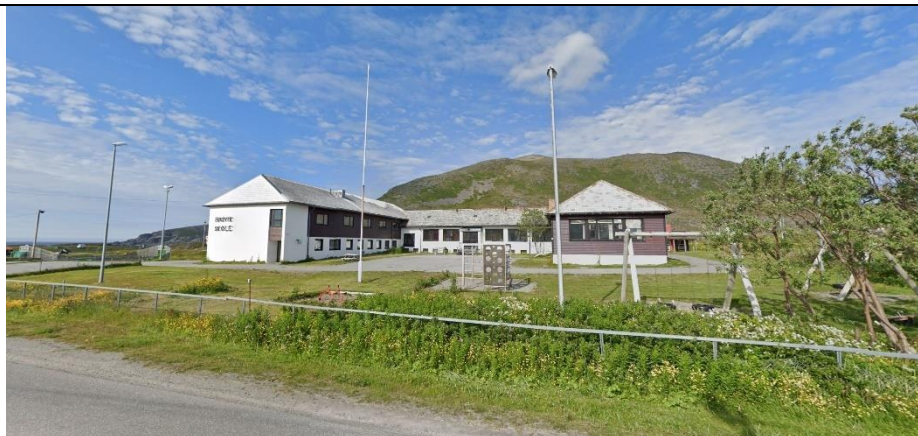
Utendørs er generelt utstyr og områder i fin stand.

Gjerder har en del rust og fremstår skjev og slarkete. Trekker ned på det visuelle førsteinntrykket av skolen.

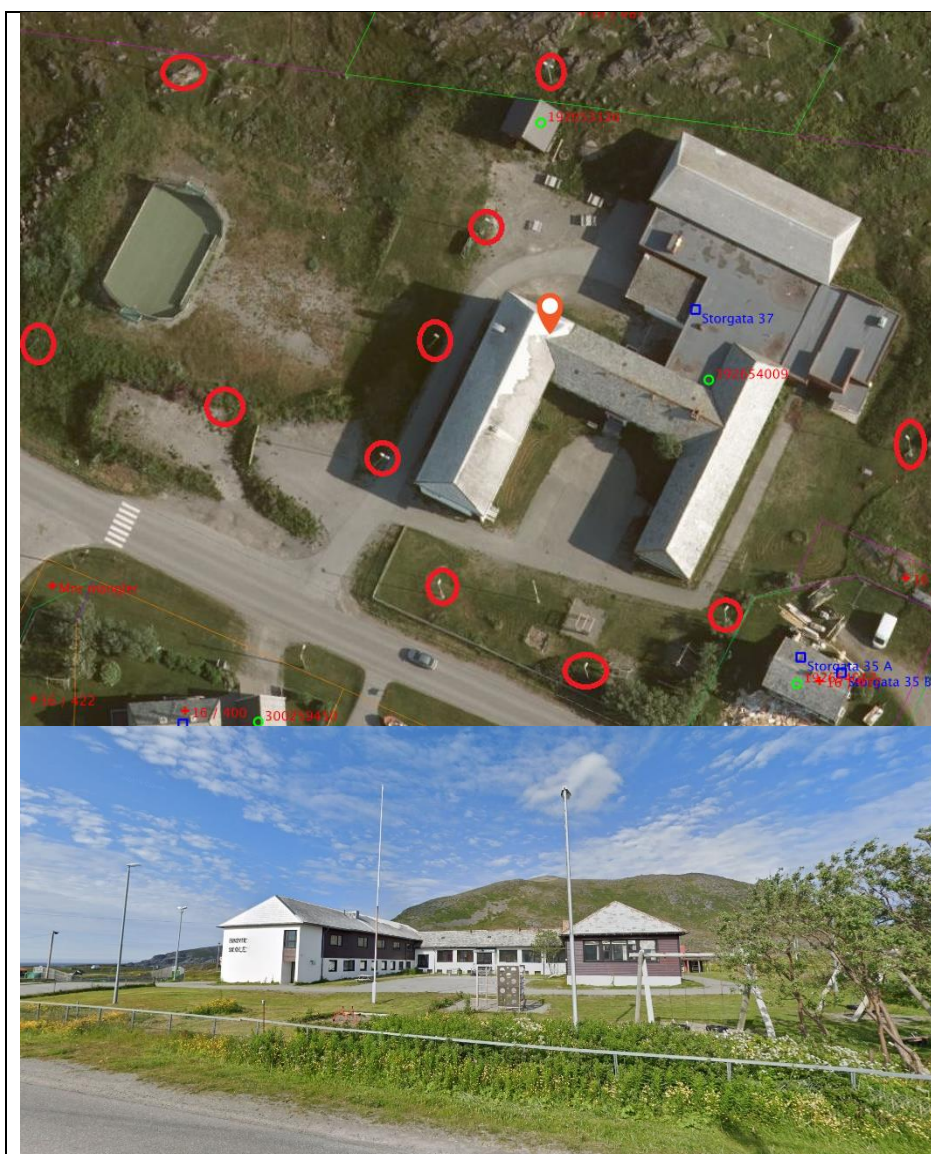
Utvendig belysning antas å være for dårlig. Registrerer 7 lyktestolper med armatur rundt skolen, men ingen i selve skolegården. Der er også 4 lyspunkter i tilknytning til uteområder ved fotballbingen, parkeringsplass og uthus. Totalt 11 lysmaster.

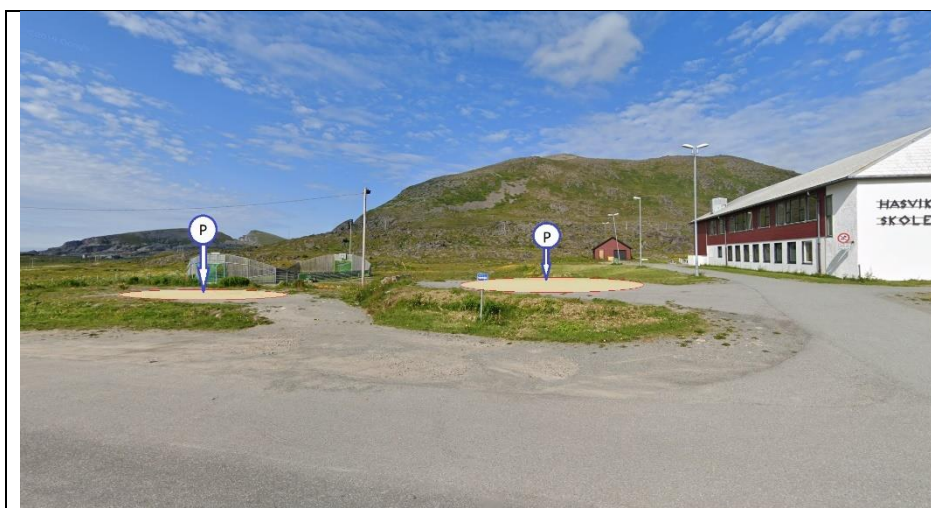
Vestsiden av skolen. Parkering er ikke oppmerket verken med markering på asfalt eller skilting. Det er veldig begrenset plass.
